**Artikel:** En suivant la construction du barrage de Kembs  
**Autor:** Peitrequin, Pierre  
**DOI:** <https://doi.org/10.5169/seals-48444>

## En suivant la construction du barrage de Kembs,

par PIERRE PEITREQUIN, ingénieur à Lausanne.  
(Suite.)<sup>1</sup>

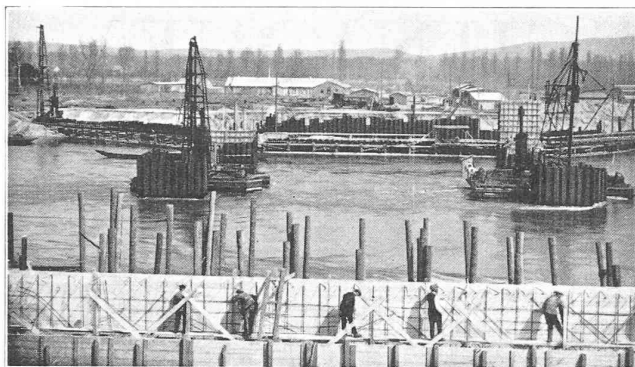
Fig. 5. — Exécution des piles provisoires II am. et II av.  
Au premier plan : Culée gauche.

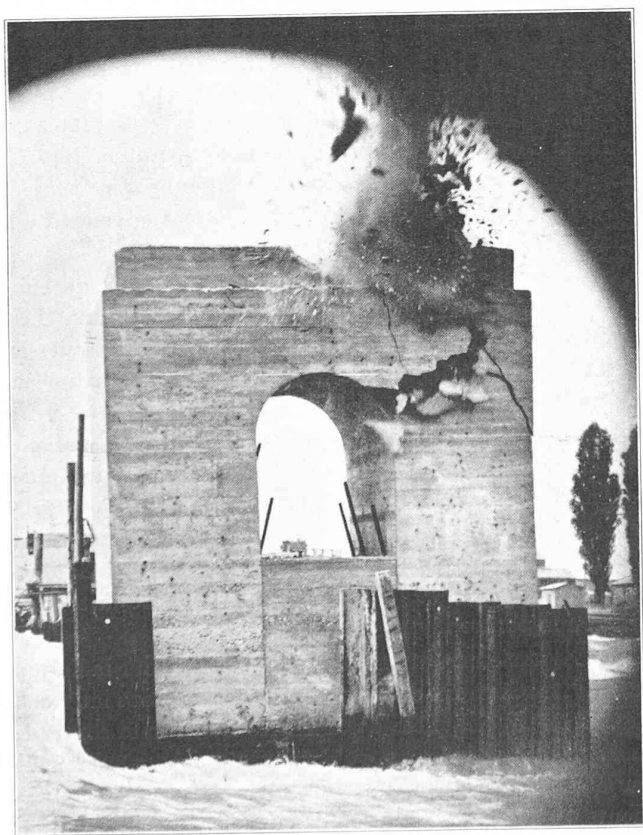
aucune pile provisoire à l'aval puisque le montage du pont inférieur devait se faire directement dans sa position définitive. On a donc fait sauter par tranches le béton des deux piles I et III encore debout dans le courant (jusqu'au couronnement des palplanches seulement).

Fig. 6. — Démolition de la pile provisoire III av.
