**Artikel:** Problèmes géotechniques à l'intersection de l'autoroute Genève-Lausanne et des voies des chemins de fer fédéraux au lieu-dit: "en larges pièces"

**Autor:** Cérenville, H.-B. de / Karakas, I.K.  
**DOI:** <https://doi.org/10.5169/seals-66994>

## PROBLÈMES GÉOTECHNIQUES A L'INTERSECTION DE L'AUTOROUTE GENÈVE-LAUSANNE ET DES VOIES DES CHEMINS DE FER FÉDÉRAUX AU LIEU-DIT: « EN LARGES PIÈCES »

par H. B. de CÉRENVILLE & I. K. KARAKAS, ingénieurs, Lausanne

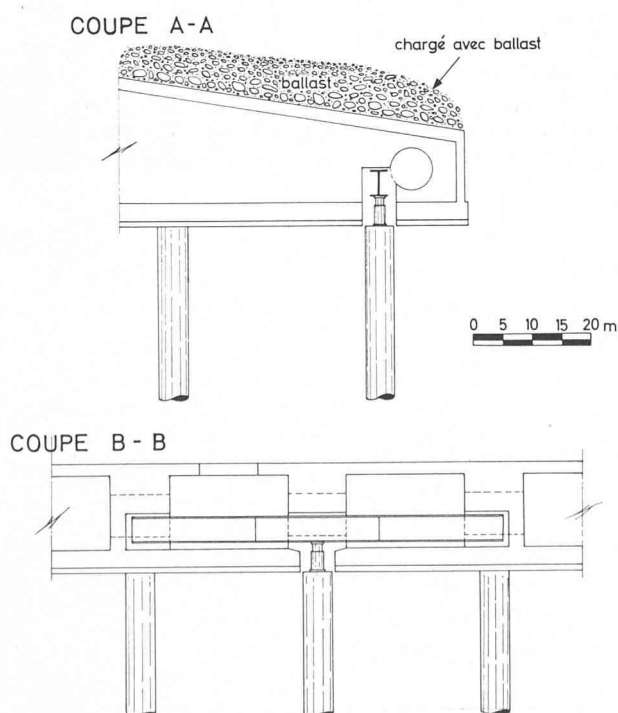
Fig. 8. — Coupes du dispositif pour essayer un pieu déjà sous la fondation exécutée.

Trois essais de charge de pieux furent exécutés ; il convient de distinguer les essais des pieux des palées des ponts IV et V préalablement mis en charge par la fondation et la recharge de ballast et tassés de 3,5 cm environ, et l'essai exécuté sur un pieu des ponts I, II et III qui n'avait pas été préalablement chargé. Le résultat obtenu par le chargement d'un des pieux des palées IV et V est très intéressant. Le pieu avait supporté les paliers de charge de 12 et 24 tonnes avec des tassements négligeables, presque égaux à l'élasticité du pieu, lorsqu'il descendit brusquement d'environ 35 mm sous une charge approximative de 40 tonnes pendant l'augmentation de la charge de 24 à 48 tonnes. Après cette chute, le comportement du pieu sous la charge de service de 48 tonnes (35 tonnes augmentées par le facteur du groupe), ainsi qu'à 72 tonnes (150 % de la charge de service), fut très satisfaisant. La descente brusque à 40 tonnes pouvait être expliquée par une fissure non fermée par la surcharge. En effet, au début, la charge fut reprise par le frottement de la partie du pieu au-dessus de la fissure, la fissure se referma ensuite brusquement, puis le comportement du pieu redevint normal (fig. 8).

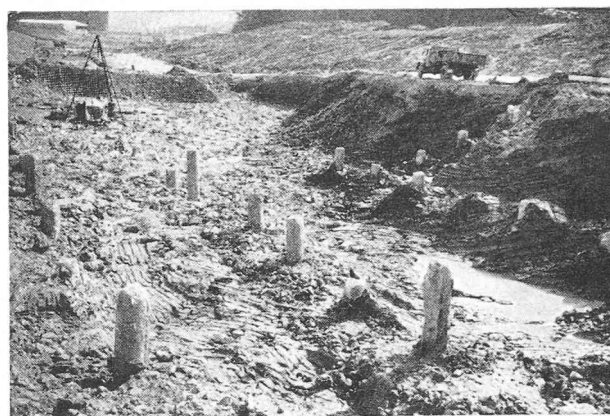
Fig. 7. — Forages dans les pieux.

La décision de bétonner et de charger la semelle de la première pile des ponts IV et V le plus rapidement possible pour stopper les remontées empêcha d'y laisser des tubes d'accès, ce qui excluait tout forage dans les pieux de ladite semelle. En revanche, quelques tubes furent laissés sur les pieux de la deuxième pile pendant le bétonnage et à travers la recharge de ballast sur celle-ci. D'autre part, des forages furent également exécutés dans les pieux des culées des ponts IV et V ainsi que dans les pieux des ponts I, II et III déjà battus (fig. 7).

- a) Les pieux non armés des palées des ponts IV et V se trouvaient à l'emplacement qui avait subi les plus fortes remontées de sol par le fond de la fouille, car ces remontées se produisirent sans que l'on s'en aperçoive immédiatement; elles furent, de plus, rapides. Les résultats de forage obtenus dans ces pieux furent imprécis pour deux raisons :
  - 1° carottage en petit diamètre avec récupération incomplète;

- b) Les deux forages exécutés dans les pieux armés des culées des ponts IV et V indiquèrent des fissures non ouvertes et un seul vide de 1 cm.
- c) Les pieux non armés des palées des ponts I, II et III qui n'avaient pas été soumis à des remontées de terrain présentèrent quelques fissures non ouvertes, mais aucun vide.
- d) Les pieux armés des palées des ponts I, II et III qui n'avaient pas non plus été soumis à des remontées de terrain ne présentèrent aucune fissure.

1. Les pieux non armés étaient tous fortement fissurés ou cassés aux ponts IV et V, relativement beaucoup moins aux ponts I, II et III.
2. Les pieux armés étaient fissurés par endroit aux ponts IV et V, mais pas du tout aux ponts I, II et III.

3. Les ouvertures des fissures (vides) dans les pieux non armés n'existaient que lorsqu'il y avait eu des remontées de sol autour des pieux.
4. Les pieux armés ne présentaient que des fissures non ouvertes.

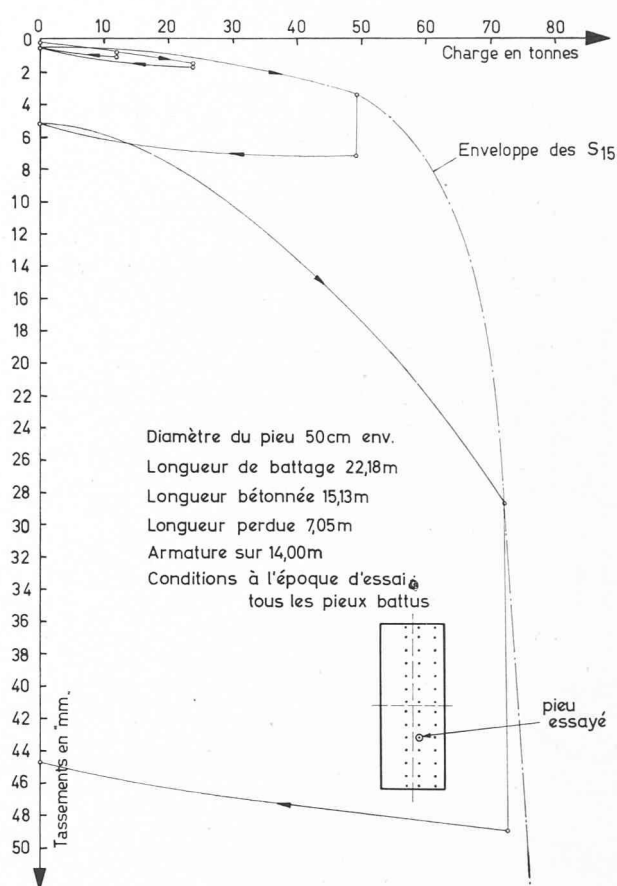
Fig. 9. — Résultat d'un essai de pieu.

Les résultats obtenus durant le deuxième essai d'un pieu des palées des ponts IV et V furent très satisfaisants ; les tassements négligeables correspondaient, en grande partie, à l'élasticité du pieu même. Le troisième essai, exécuté sur un pieu non préalablement chargé, donna des résultats plus complets (fig. 9). Cet essai indiqua que la rupture devait se produire entre 70 et 80 tonnes de charge, ce qui correspond à une résistance moyenne à la rupture de 5 t/m<sup>2</sup> de pieu (en négligeant la résistance en pointe) ou d'environ 3 t/m<sup>2</sup> de frottement latéral.

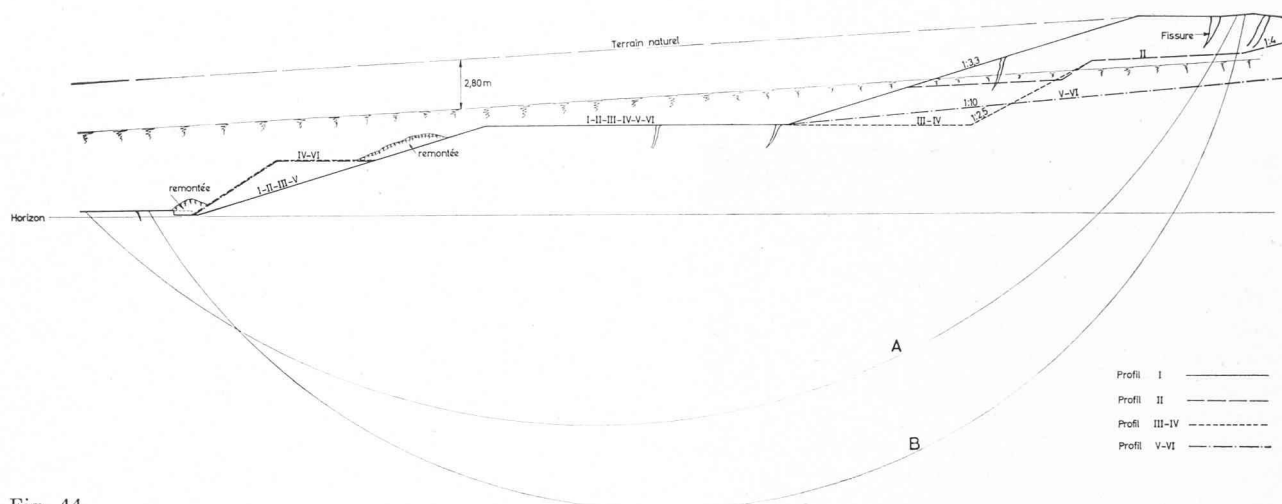
Fig. 11.

Les études furent faites sur le profil donné dans la figure 11. Tout d'abord, on rechercha quel était l'angle de frottement interne apparent minimum requis pour une cohésion  $c = 0,5 \text{ t/m}^2$ , pour les deux cercles de rupture A et B de la figure 11.

Pour le cercle A, on obtint un angle de frottement interne apparent de  $5,3^\circ$  pour une sécurité  $f_t = 1$  et de  $4,7^\circ$  pour  $f_t = 0,9$ . Quant au cercle B, les résultats furent de  $\Phi = 6^\circ$  pour  $f_t = 1$  et  $\Phi = 5,2^\circ$  pour  $f_t = 0,9$ .

il fallait adopter soit le profil IV (c'est-à-dire le profil III avec recharge au pied) soit le profil V (qui était très plat avec une pente de 1 : 10 à partir de la plate-forme).

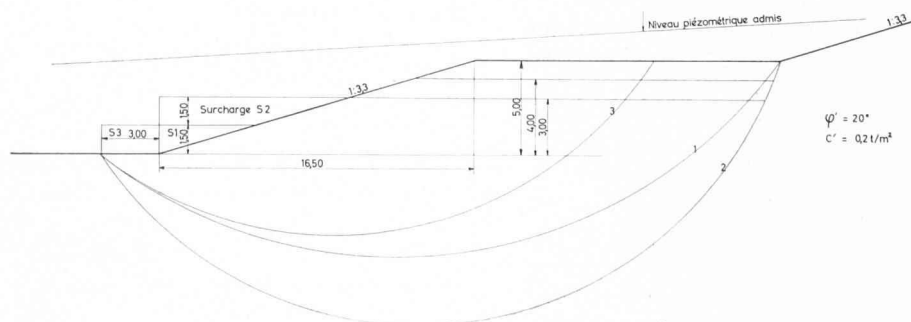
Fig. 12.

La stabilité du talus inférieur étant douteuse, ainsi que l'indiquait la fissure observée dans la berme, ce talus fut donc étudié séparément, selon la figure 12, en ayant toujours le niveau piézométrique à 2,80 m sous le terrain naturel ancien pour trois hauteurs de talus de 5, 4 et 3 m. Diverses surcharges  $S_1$ ,  $S_2$  et  $S_3$  placées au pied furent également envisagées afin d'accroître la sécurité totale ; celles-ci sont indiquées dans la figure 12. Les calculs correspondants donnèrent les résultats suivants :

D'après ce calcul, il est évident qu'avec le niveau piézométrique supposé, le talus n'était absolument pas stable et qu'il était inutile de diminuer sa hauteur, car plus celle-ci s'amoindrisait, plus la sous-pression de l'eau prenait de l'importance et la sécurité restait par conséquent insuffisante. Il fallait donc charger le pied avec toutes les surcharges possibles pour ramener le coefficient de sécurité un peu en dessous de 1. Il était

clair que cette situation catastrophique existerait avant tout au moment du terrassement et que plus tard, une fois le niveau piézométrique abaissé, la sécurité aug-

menterait sensiblement. Les études présentées ci-dessus permettaient d'envisager deux possibilités pour obtenir une sécurité acceptable.
