Artikel: Le Centre d'études techniques pour l'amélioration de l'habitat de l'Ecole d'architecture de l'Université de Genève (CETAH)
Autor: [s.n.]
DOI: <https://doi.org/10.5169/seals-75291>

Le Centre d'études techniques pour l'amélioration de l'habitat de l'Ecole d'architecture de l'Université de Genève (CETAH)

Analyse des dégradations

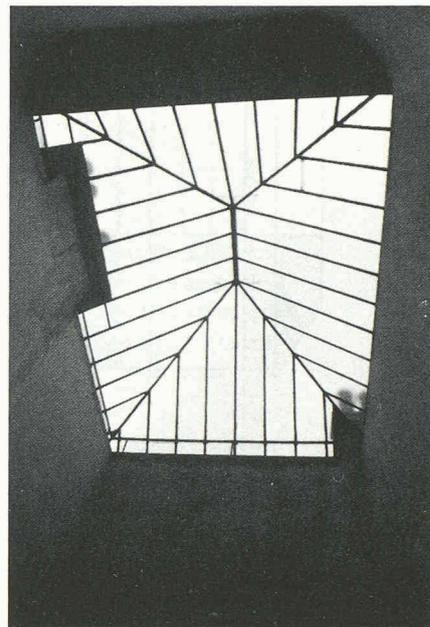
4.3 Locaux et équipements communs

4.3.1 Hall, cage d'escalier

Les finitions de murs et plafonds sont en mauvais état (notamment au niveau des halls et du lanterneau, et localement au 2^e ...), mais les supports sont en bon état.

Les revêtements de sols des halls et cage d'escalier sont en bon état.

Les installations électriques sont vétustes et nécessitent un remplacement complet.

Les canalisations sont vétustes et à changer entièrement.

Le chauffage central est inexistant.
