Zeitschrift: Ingénieurs et architectes suisses
Band: 110 (1984)
Heft: 24

Artikel: La restauration de la cure de Prilly VD
Autor: [s.n.]
DOI: <https://doi.org/10.5169/seals-75362>

La restauration de la cure de Prilly VD

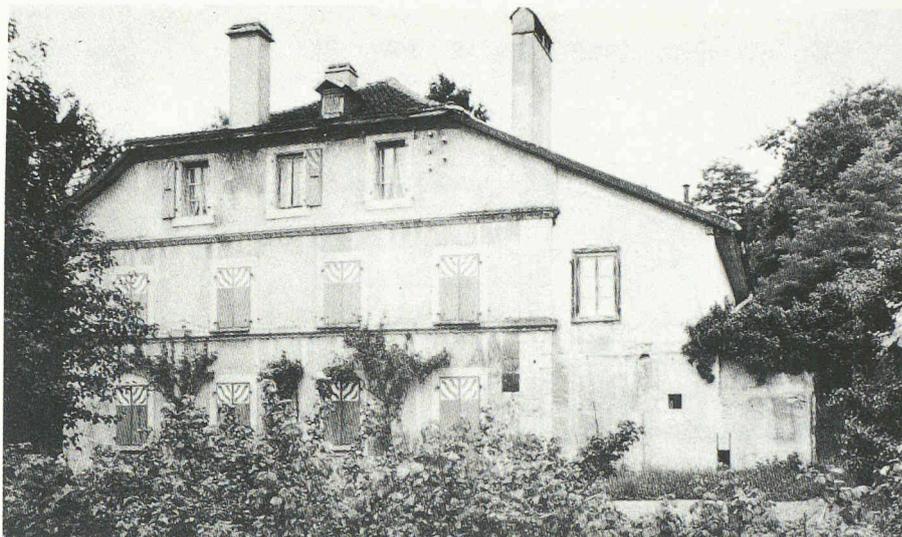
La cure de Prilly avant la restauration

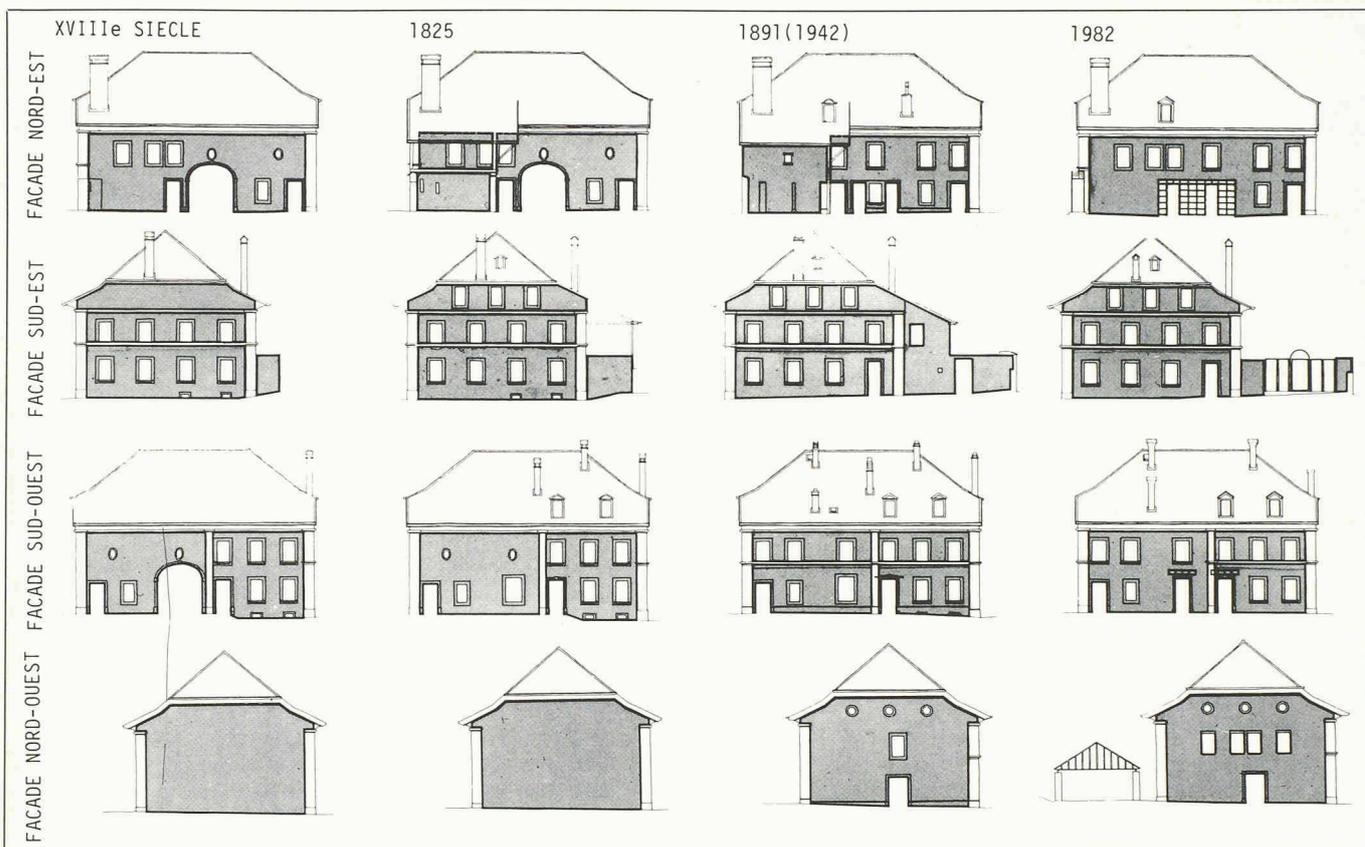
Evolution historique de la partition des façades

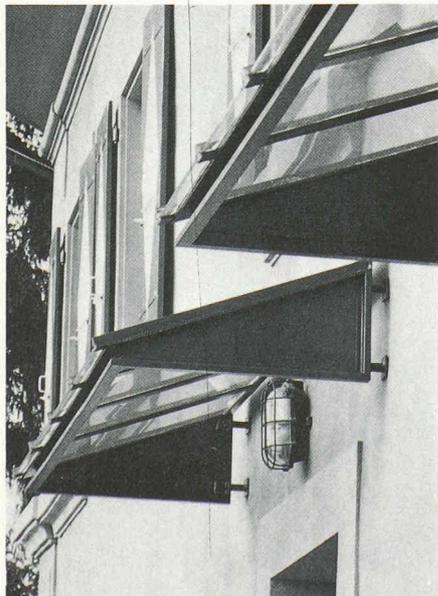
Les marquises des portes d'accès au jardin

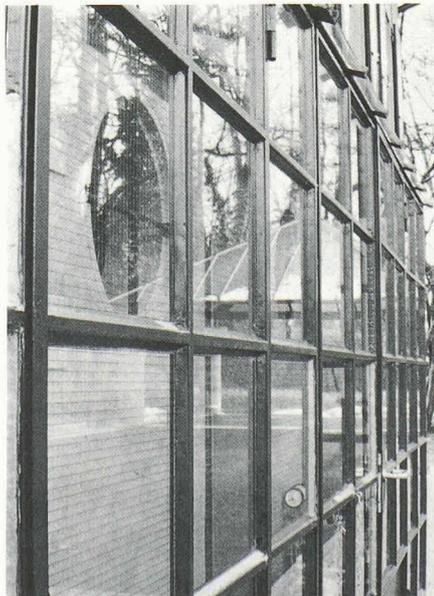
La cage d'entrée commune aux deux logements

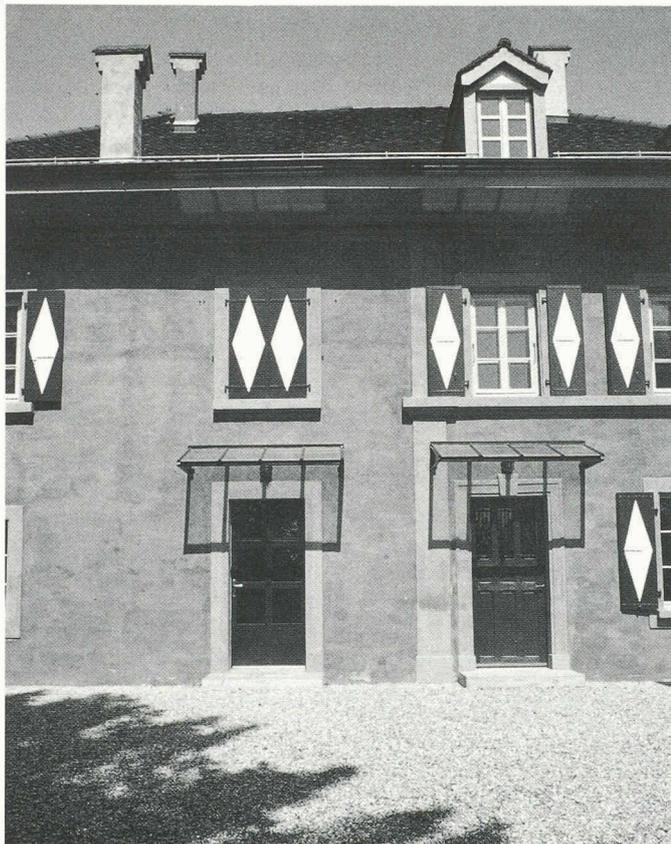
Vue partielle de la façade sur jardin

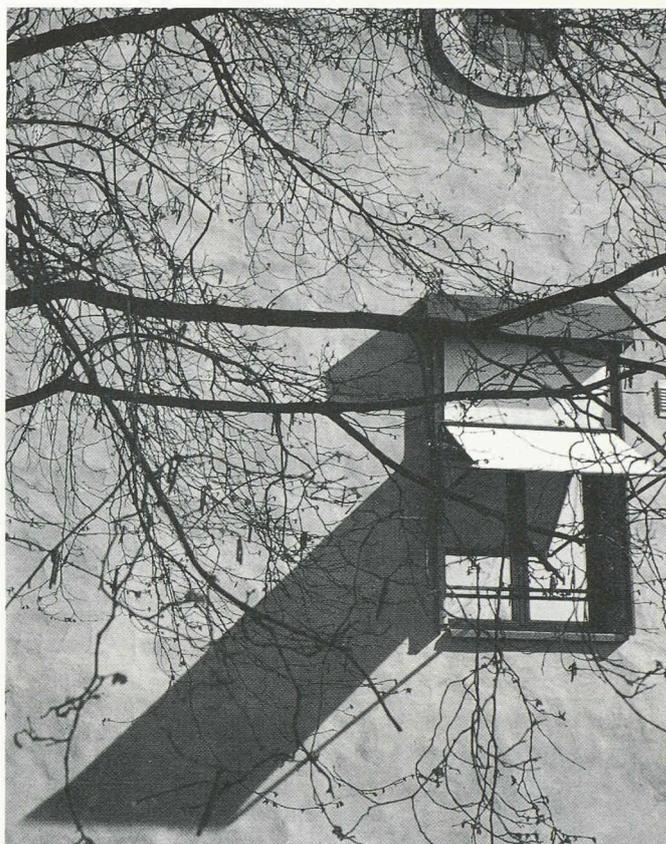
Une nouvelle fenêtre

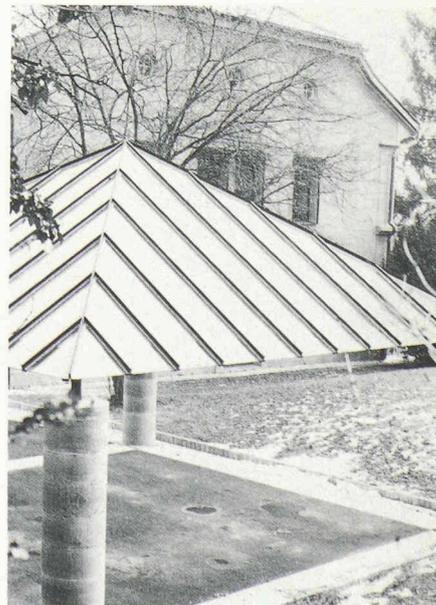
Le couvert à voitures dans la cour

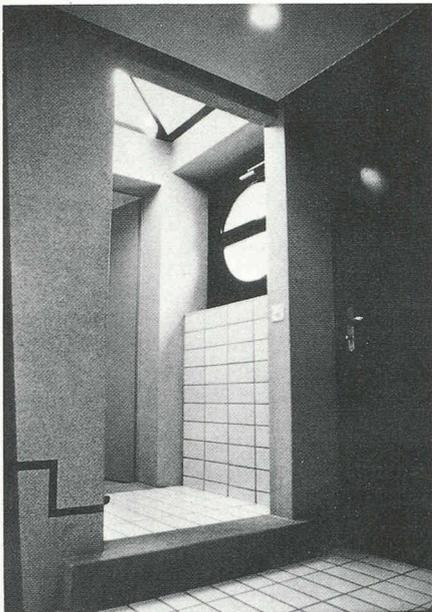
L'accès à l'étage depuis le hall d'entrée du nouveau logement

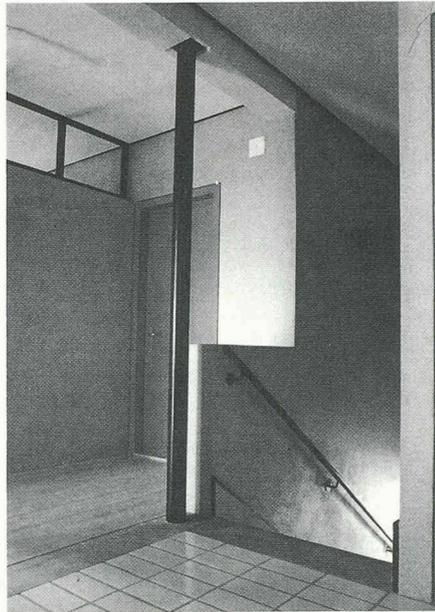
Le hall à l'étage du nouveau logement

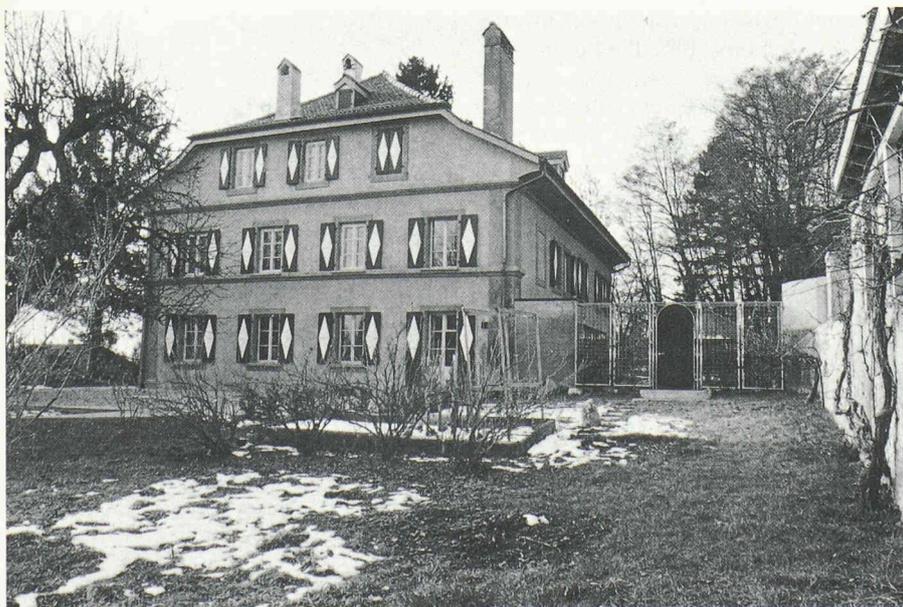
La démolition de l'ancienne annexe permet de rééquiper la façade et de mettre en relation la cour et le jardin
