**Artikel:** Étude sur la revitalisation de cours d'eau dans le canton de Fribourg

**Autor:** Perrotet, Nathalie / Iorgulescu, Ion

# Étude sur la **revitalisation** de cours d'eau dans le canton de Fribourg

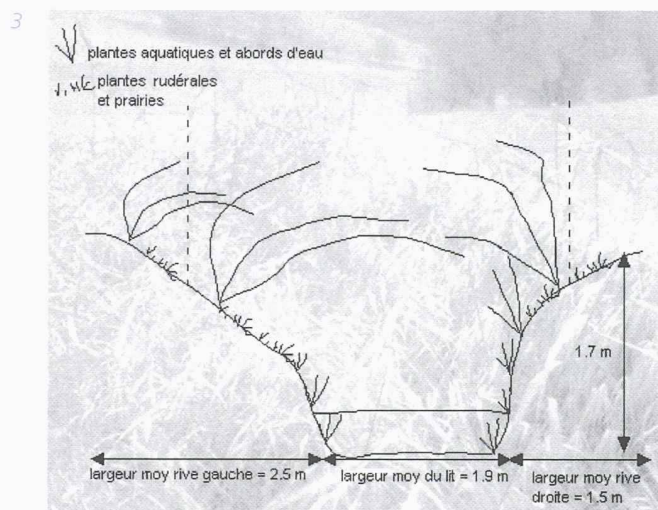
Fig. 3: Le Chandon, coupe transversale en amont du tronçon revitalisé

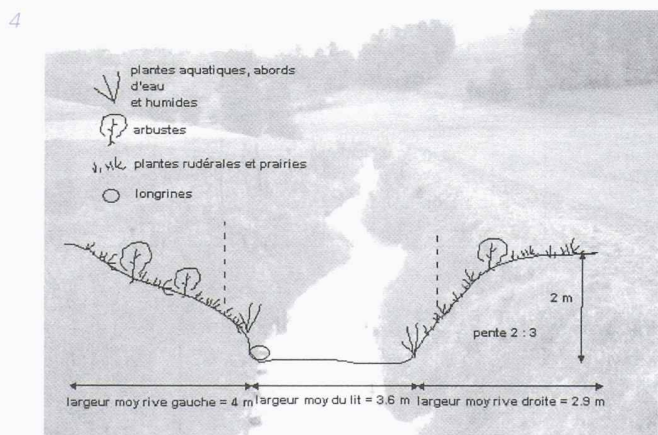
Fig. 4: Le Chandon, coupe transversale du tronçon aménagé

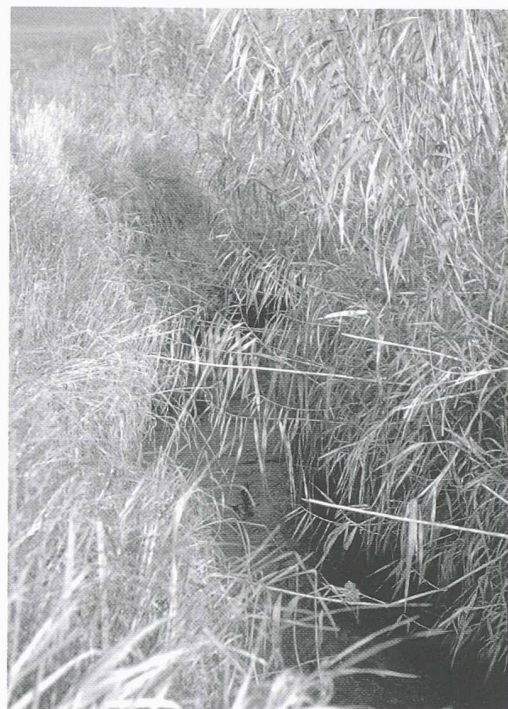
5

Fig. 5: Le Chandon, tronçon non aménagé

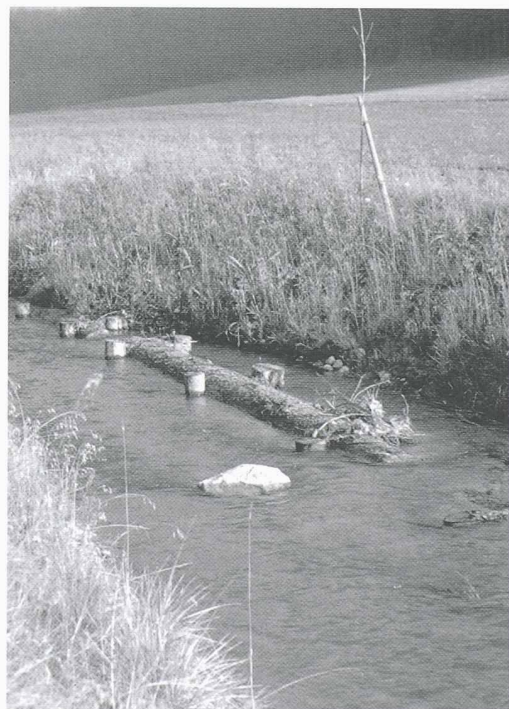
6

Fig. 6: Détail des berges du Chandon

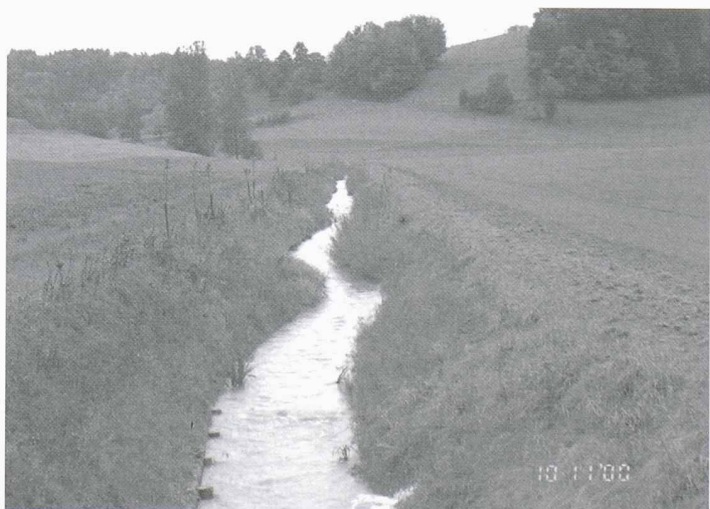
7

Fig. 7: Après revitalisation, le Chandon présente des rives élargies et une végétation variée

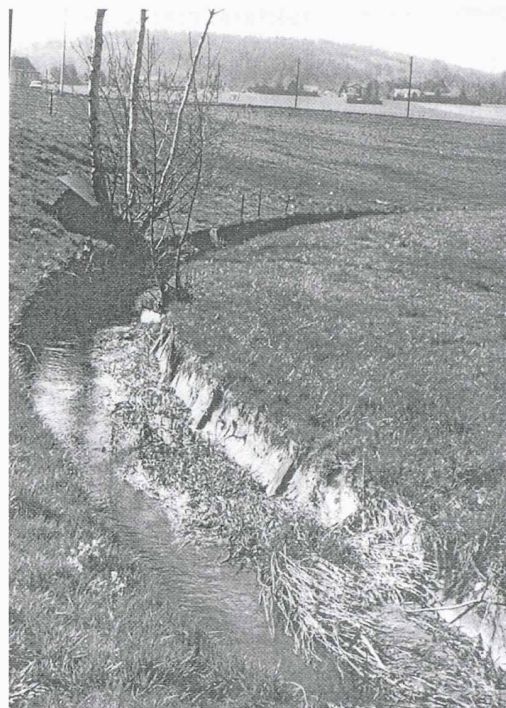
Fig. 14: L'Arignon avant revitalisation

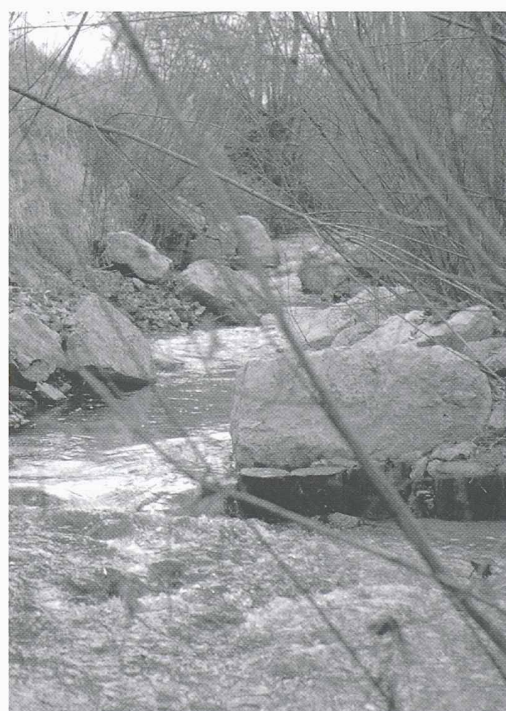
Fig. 15: L'Arignon à la confluence

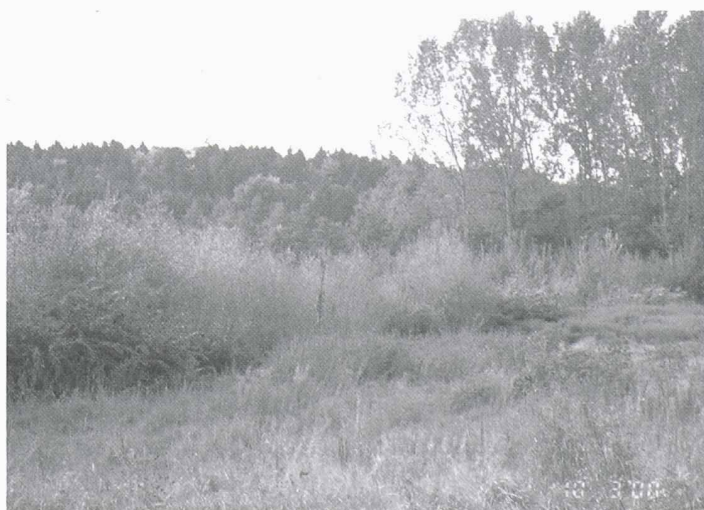
Pour l'Arignon, on observe une amélioration générale de l'écomorphologie, en raison notamment de la très grande largeur accordée au cours d'eau après revitalisation, soit 17 m en moyenne (contre quelque 3 m seulement avant revitalisation).

Fig. 16: L'Arignon, vue générale à l'amont
