Zeitschrift: **Cahiers d'archéologie romande**

LA CONSERVATION ET L'AMÉNAGEMENT DU SITE

par Denis Weidmann

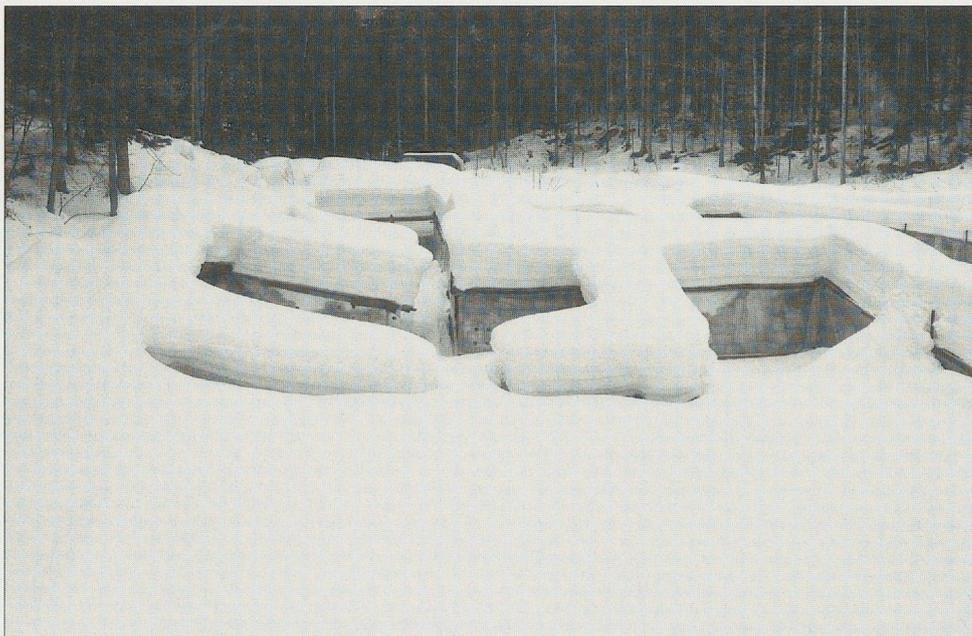
En l'absence de tout drainage et de toute protection hivernale, les tranchées ouvertes autour des murs se remplissaient chaque hiver des masses de neige accumulées parfois sur plus de deux mètres d'épaisseur, dont la fonte ne s'achève que vers avril ou mai.

Les cavités des maçonneries partiellement restaurées, gorgées d'eau, ont permis la formation de coins de glace qui ont progressivement décollé les parements du noyau du mur et dégradé les liants subsistants. L'intervention qui a débuté en 1973 avait donc pour but premier la suppression des causes des dégradations en cours. Les déblais des fouilles récentes et les comblements laissés en place dans les espaces du petit cloître ont donc été évacués à la machine, de manière à permettre un nettoyage général, une documentation photographique et un relevé archéologique d'ensemble. L'étayage de nombreux murs en voie d'effondrement s'est avéré nécessaire. Tous les tronçons de mur furent ensuite protégés individuellement par des abris construits en éléments tubulaires métalliques et en bois, recouverts de carton goudronné ; des bâches en matière synthétique empêchaient les accumulations de neige de venir au contact des parements, tout en assurant la ventilation et le séchage des structures protégées (fig. 195 et 196). Un réseau d'écoulement et d'évacuation provisoire des eaux pluviales, comme des eaux de fonte, a été mis en place.

Fig. 195. Des couvertures provisoires protègent les maçonneries de l'épaisse couche de neige tombée pendant l'hiver 1980-81

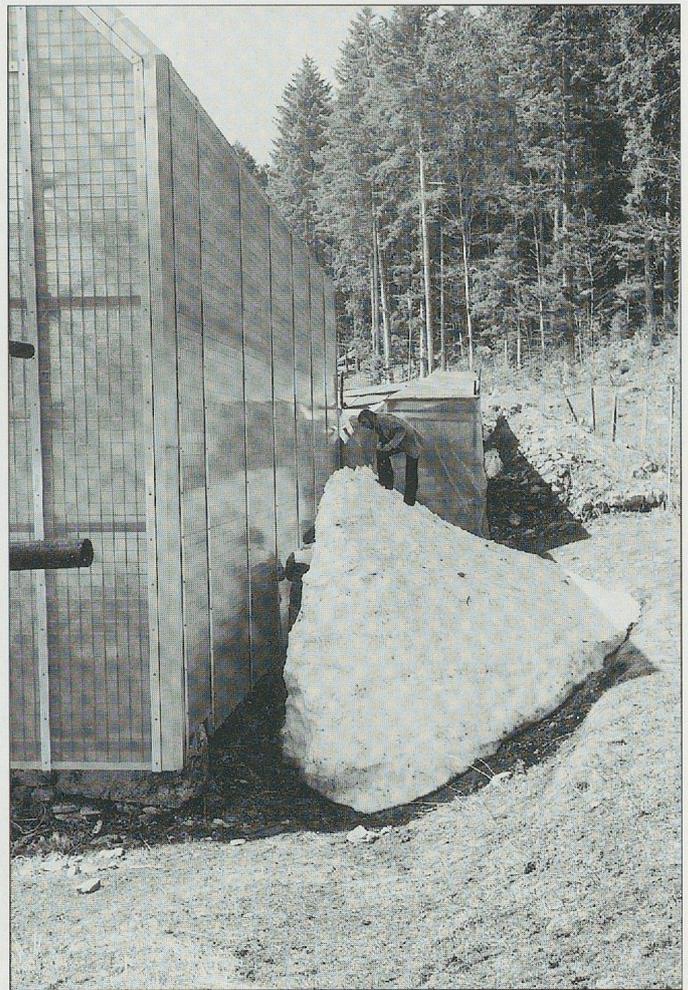
Fig. 196. À la fin de la saison hivernale, la structure-abri protège les maçonneries de la neige fondante

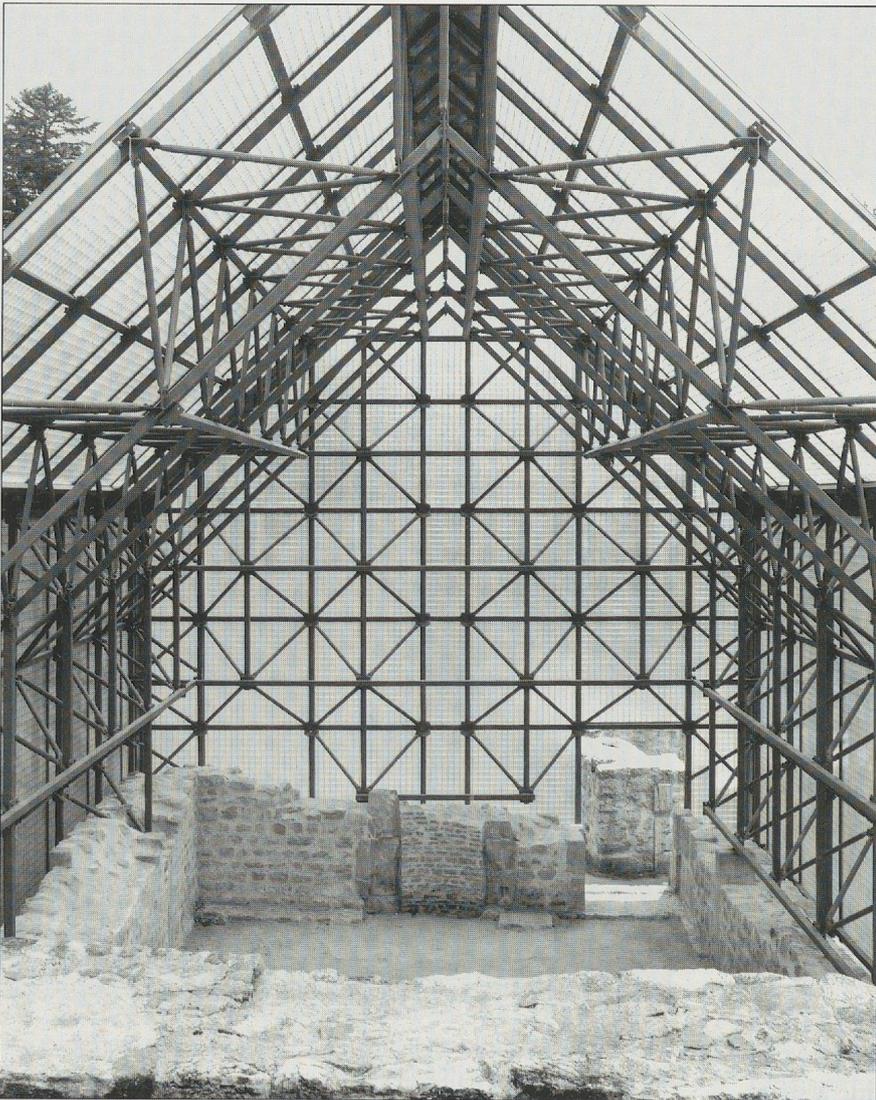
Le choix se porta sur un modèle d'abri restituant la silhouette et le volume des bâtiments sous forme d'une structure porteuse tubulaire portée par des appuis ponctuels (fig. 197). Le revêtement des parois et toitures était constitué par un matériau cellulaire translucide à structure fine, particulièrement résistant aux chocs et aux agents météoriques (scobalit).

Un tel prototype a été mis en place en 1979 sur la salle du chapitre ; il a démontré sa fiabilité et sa résistance au cours d'une quinzaine d'années. Les maçonneries de la salle abritée, consolidées par des liants à base de mortier de chaux, ont parfaitement bien résisté grâce aux protections latérales données par la couverture. Cette solution s'est avérée concluante pour ses aspects physiques et esthétiques, permettant la visite des vestiges complètement dégagés jusqu'au niveau du sol ancien. Par contre, elle implique des interventions relativement importantes sur les maçonneries à protéger, par la mise en place des points d'appui ponctuels et par un rejointoyage général, nécessaires dans les parties hautes du mur, pour éviter leur dégradation par les visiteurs.

Fig. 197. La couverture expérimentale prend appui sur quatre bases ponctuelles et couvre latéralement les maçonneries. Son volume correspond à celui du bâtiment primitif. Les murs protégés ont été rejointoyés

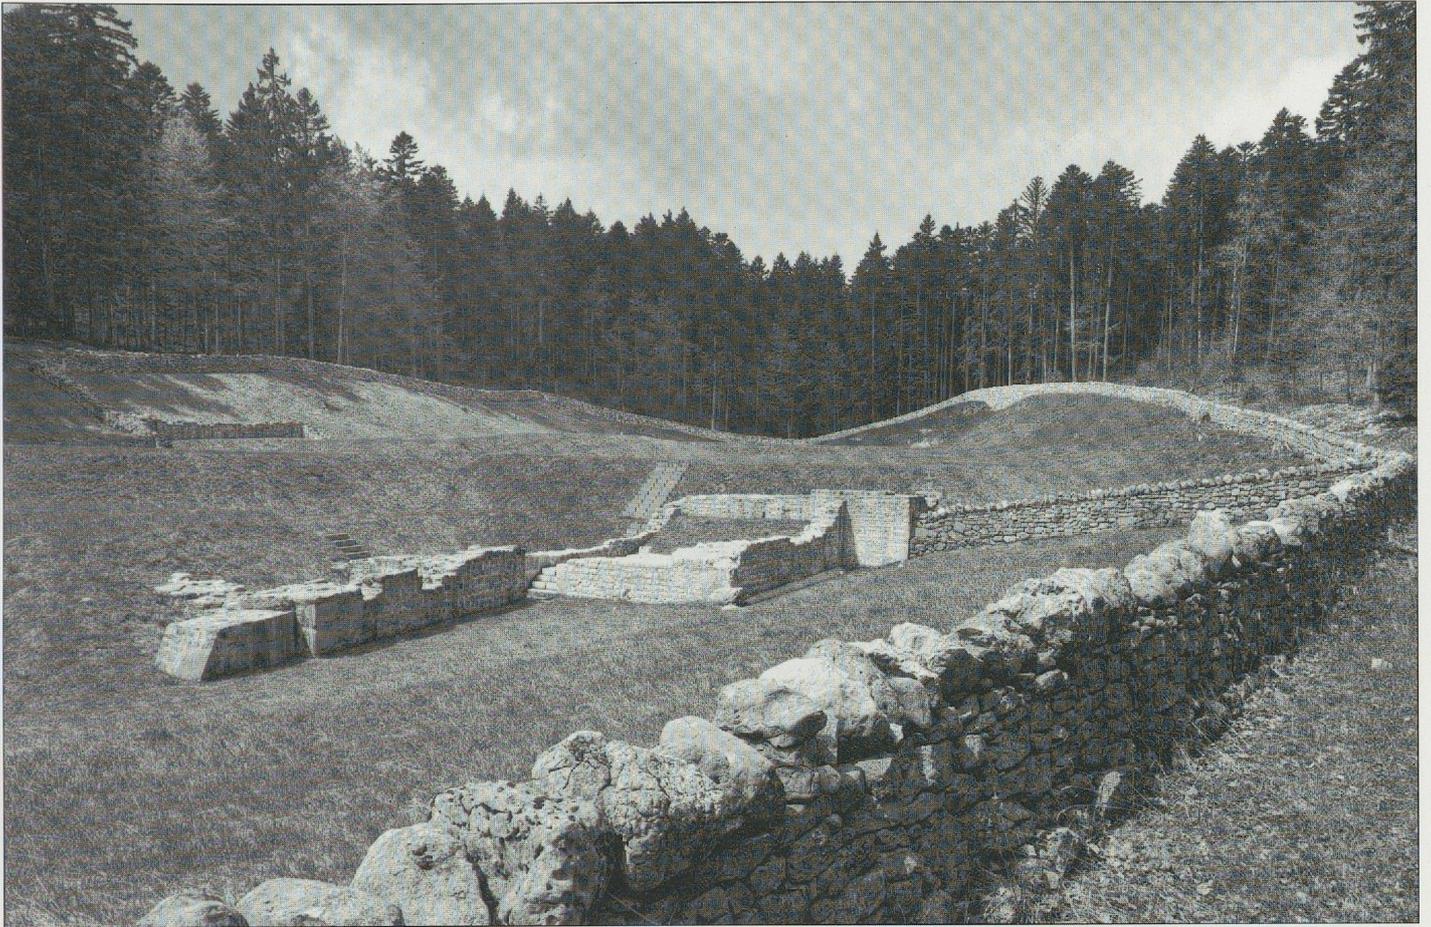
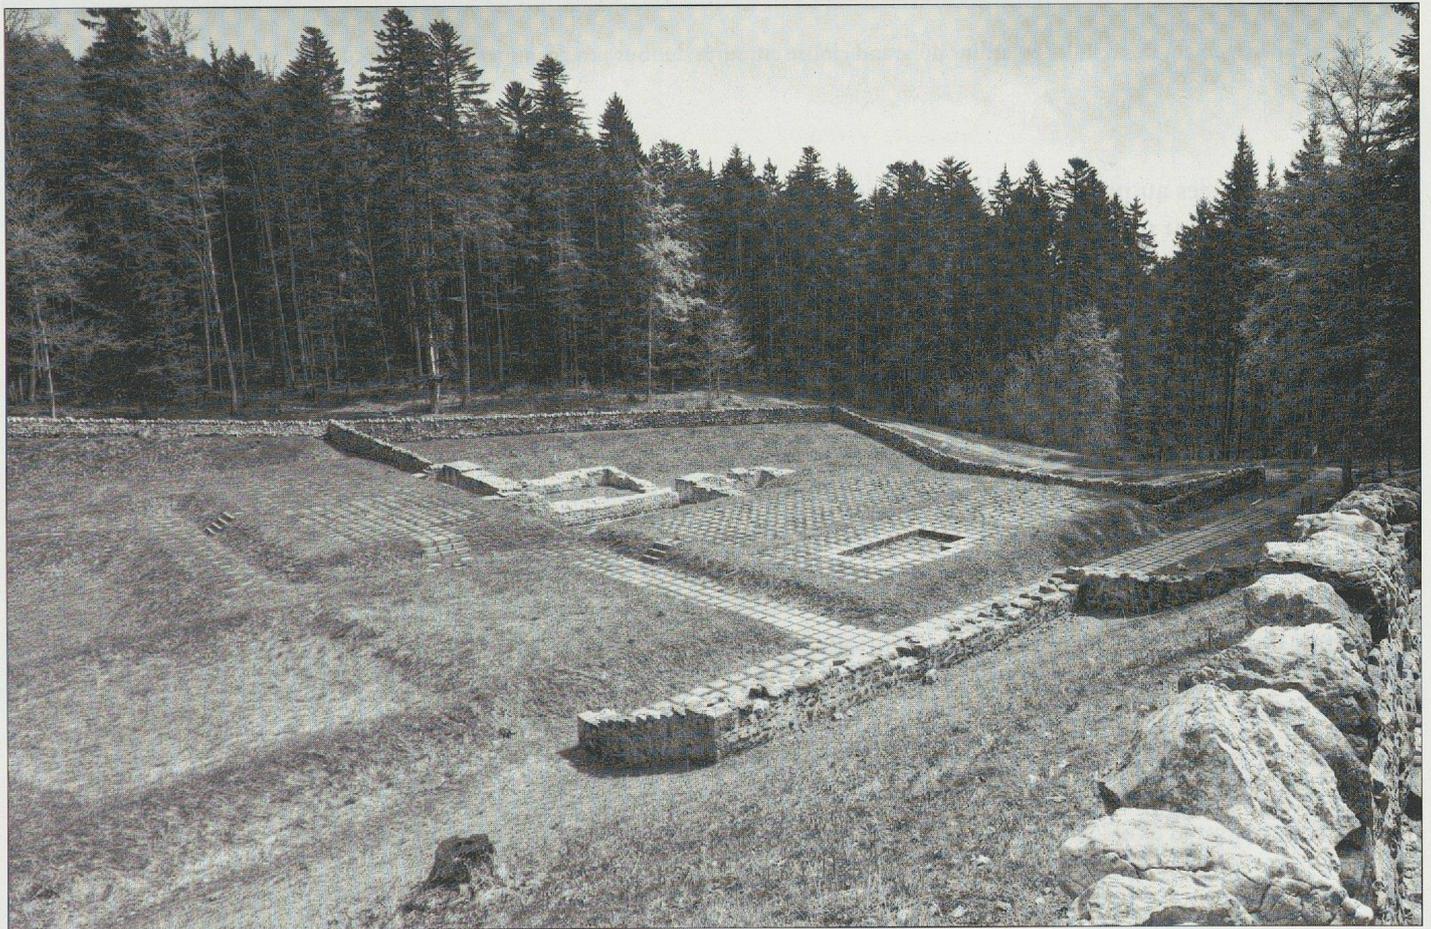
Fig. 198. La clairière de la chartreuse, vue du nord-est, délimitée par le mur jurassien de la clôture. Au centre, les murs de la salle du chapitre, consolidés, sont maintenus en plein air devant la butte de l'église Fig. 199. Vue du sud-ouest sur l'aménagement de l'église, du petit cloître et du bâtiment des services et cuisine. Les dallages marquent les espaces intérieurs et les aires de circulation du couvent

L'option retenue et mise en œuvre consista à recouvrir de terre l'essentiel des vestiges tout en aménageant une promenade archéologique complète sur le site remblayé et remodelé de manière adéquate.

Le projet a été étudié sur la base du plan archéologique, assurant la mise en place d'une couche de remblai suffisante au-dessus des maçonneries les plus élevées, de manière à les protéger du gel. Les volumes et les corps de bâtiments anciens sont traités comme des terre-pleins engazonnés, aux bords talutés. Les emplacements des circulations, tels les couloirs et les galeries, sont retracés et reliés aux divers bâtiments desservis par des rampes ou des marches d'escaliers en béton. Les visiteurs peuvent ainsi parcourir les espaces de la chartreuse en marchant sur des dallages en ciment posés sur le remblai, qui marquent les surfaces intérieures des anciens corps de bâtiments du petit cloître. Une trame de densité différenciée distingue les espaces réservés aux moines de ceux qui étaient accessibles aux convers. Des inscriptions en trois langues

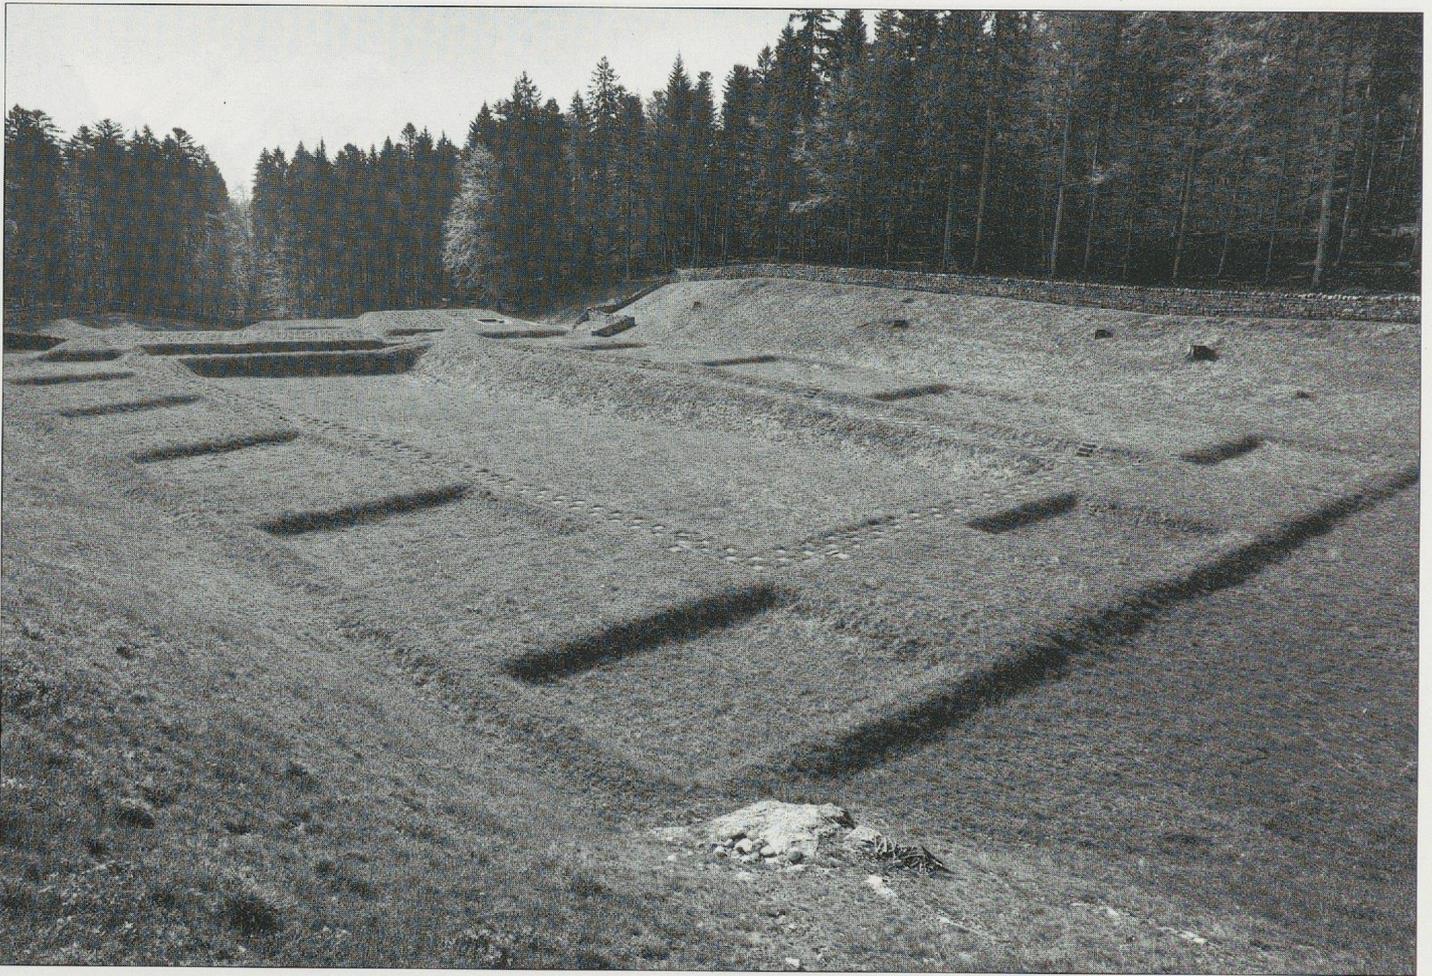
Fig. 200. L'aménagement des cellules et jardins du grand cloître entourés du mur jurassien marquant la clôture médiévale

dation du mur, conservé parfois sur quelques assises en élévation, fut dégagée sur tout son parcours, soit plus de 380 mètres et consolidée de manière à constituer le socle d'une maçonnerie moderne matérialisant l'ancienne clôture. Pour éviter une reconstitution discutable, on a érigé sur cette base un mur en pierres sèches de section triangulaire, selon le modèle traditionnel que l'on rencontre en délimitation de pâturages dans tout l'arc jurassien. Cette construction parfaitement réversible participe à la protection de la fondation sous-jacente et sa résistance aux agents climatiques est éprouvée.
