**Zeitschrift:** Cementbulletin  
**Herausgeber:** Technische Forschung und Beratung für Zement und Beton (TFB AG)  
**Band:** 46-47 (1978-1979)  
**Heft:** 10

OKTOBER 1978

## Portlandzement und Gipsputze

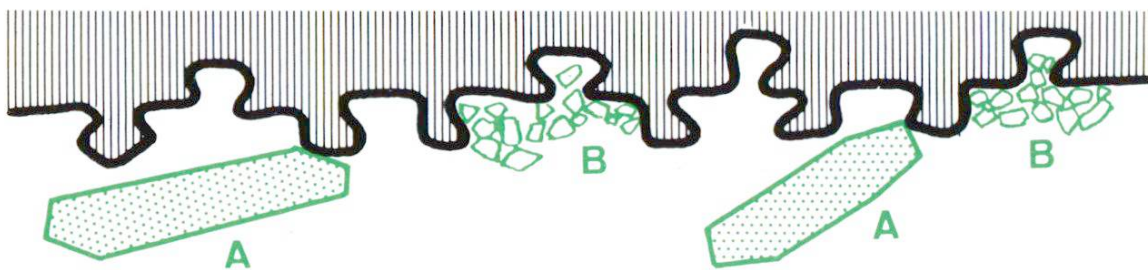
Abb. 5 A: vergrößerte Gipskristalle B: normale Gipskristalle

Sobald diese Lösung übersättigt wird, tritt langsame Dihydratrekristallisation ein. Es entstehen dabei sehr grosse Kristalle (bis 20× grösser als ursprünglich) (Abb. 5), als Folge davon resultiert eine starke Verringerung der Kontaktfläche vom Gips zum Beton, somit eine wesentliche Verminderung des Haftvermögens. Wenn es sich dann noch um einen Verputz auf sehr glatter Betonoberfläche handelt, wird ein Schaden unabwendbar eintreten. Das Perfide in diesem Falle besteht darin, dass das «Damoklesschwert» des Putzablösens jahrelang (in Extremfällen bis zu drei Jahre) an der Decke hängen kann.

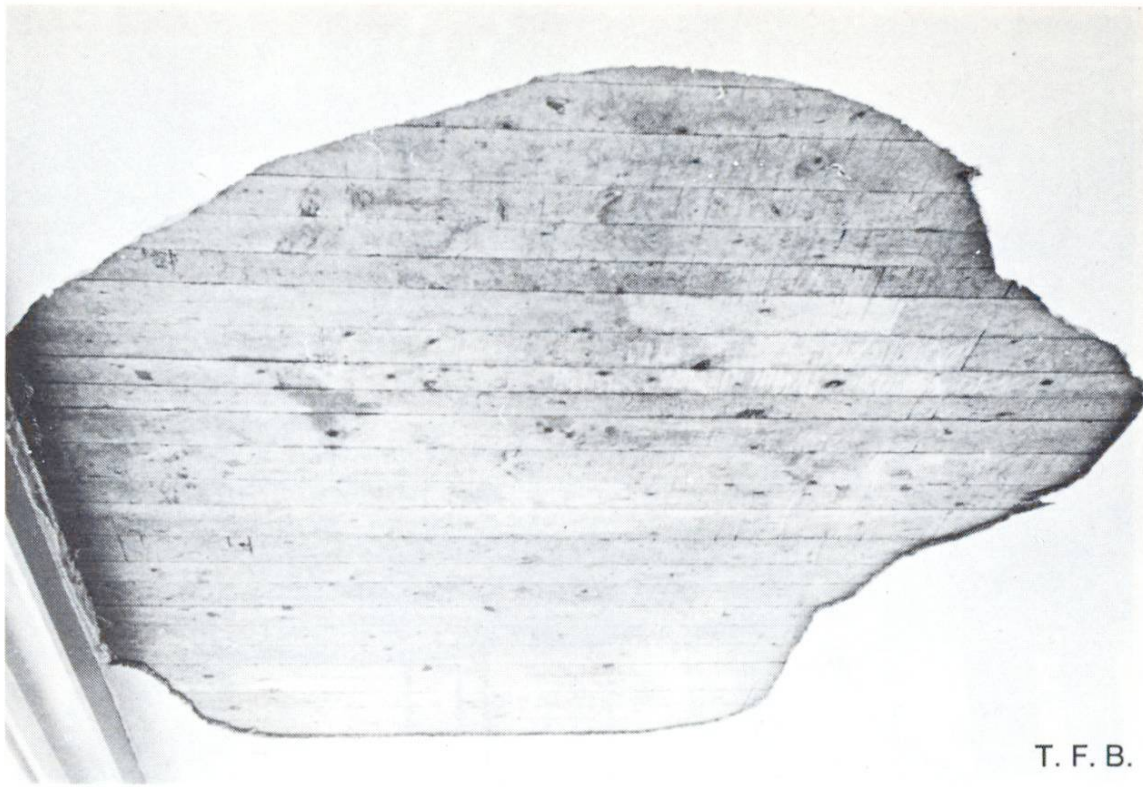
Die beiden Abb. 7 und 8 zeigen Weissputzablösungen von schwerem, zweischichtigem Deckenverputz.
