# Das älteste Dach der Bergkirche St. Michael, Büsingen, aus den Jahren um 1150

Autor(en): **Lohrum, Burghard**

Zeitschrift: **Schaffhauser Beiträge zur Geschichte**

Band (Jahr): **88 (2015)**

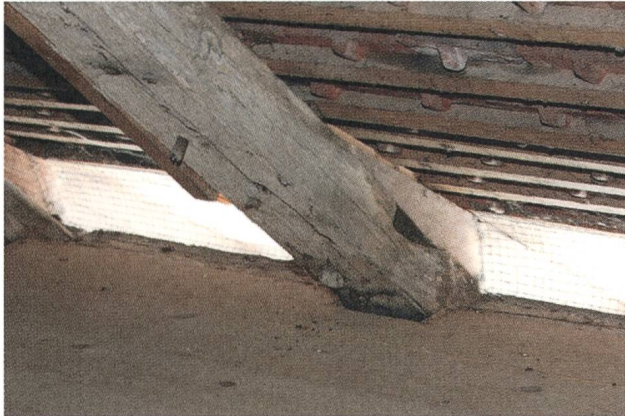
*Abb. 2: Fusspunktdetail der wiederverwendeten, im heutigen Dachwerk verbauten Sparren.*

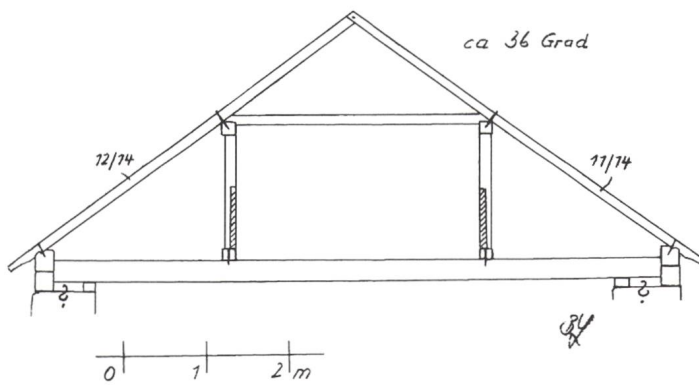
Abb. 5: Rekonstruktion des um 1147 (d) aufgeschlagenen Dachwerks.

und mehrheitlich in nahezu ursprünglicher Länge erhalten sind, ermöglicht die Analyse der zimmerungstechnischen Befunde eine weitgehende Rekonstruktion der damals abgebundenen Dachkonstruktion (Abb. 5). So erlauben die Ausnehmungen an den unteren Sparrenenden die Rekonstruktion des Sparrenfusspunktes beziehungsweise dessen konstruktive Verbindung mit einer ehemaligen Sparrenschwelle, über deren Gestaltung ein wiederverwendetes Holz mit korrespondierender Ausnehmung im angrenzenden Chordach Auskunft gibt (Abb. 6). Ein schräg durch den Sparren in die Schwelle eingeschlagener Holznagel sicherte diese Verbindung. Am Firstpunkt mit dem Gegensparren verblattet, lässt sich in Abhängigkeit zur Breite des Kirchenbaus eine Dachneigung von knapp 36 Grad ermitteln. Das alte Dach war somit erkennbar flacher als das heutige Dach, dessen Neigung knapp 40 Grad beträgt. Anhand der aufgenommenen Spuren an den Sparrenoberseiten ist für die ursprüngliche Dachhaut ein Lattenabstand von circa 20 Zentimetern, mit aufgenagelter Schindeldeckung anzunehmen, wobei die unzähligen bis zu 1,5 Zentimeter dicken Holznägel aus Eichenästchen deren mehrfache Erneuerung andeuten.

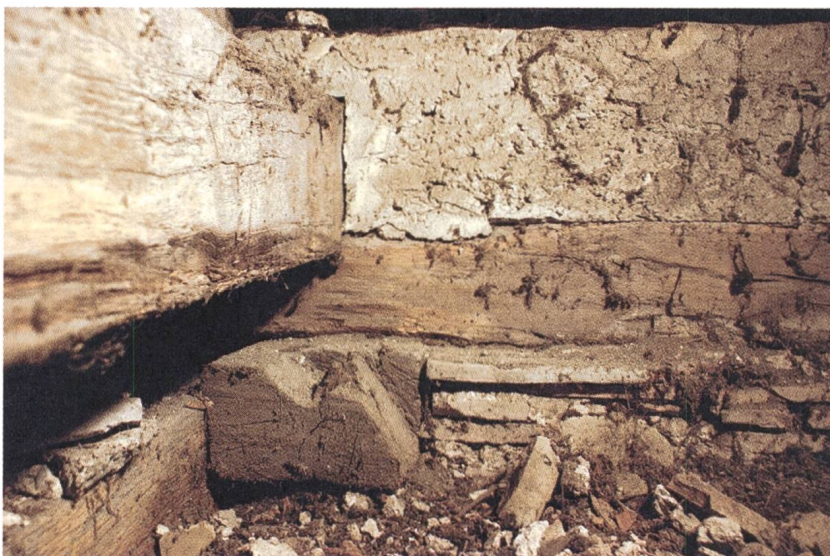
Abb. 6: Rest einer wiederverwendeten Sparrenschwelle mit Ausnehmung für die Sparrenverbindung und Nagelrest.
