Artikel: Kornhausbrücke in Bern: Baugeschichte des rechtsufrigen Hauptpfeilers
Autor: Simons, P.
DOI: <https://doi.org/10.5169/seals-20744>

Kornhausbrücke in Bern. Baugeschichte des rechtsufrigen Hauptpfeilers.

Von Ingenieur P. Simons in Bern.

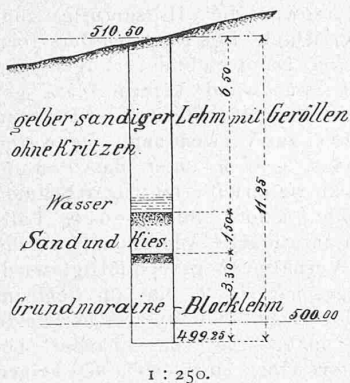
In nebenstehender Skizze sind die Bodenaufschlüsse wiedergegeben, welche man in diesem Schachte erhalten hat. Nach Einholung technischer und geologischer Gutachten wurde beschlossen: die Fundation auf der mit „Blocklehm“ bezeichneten Schicht abzustellen und hierbei eine Bodenpressung von 5 Atm. zuzulassen. Diese Angaben lagen dem Wettbewerb zu Grunde.
