### Versuche über die Schubwirkungen bei Eisenbetonträgern.

Referat über den am 6. Februar d. J. von Professor E. Mörsch im Zürcher Ingenieur- und Architektenverein gehaltenen Vortrag.

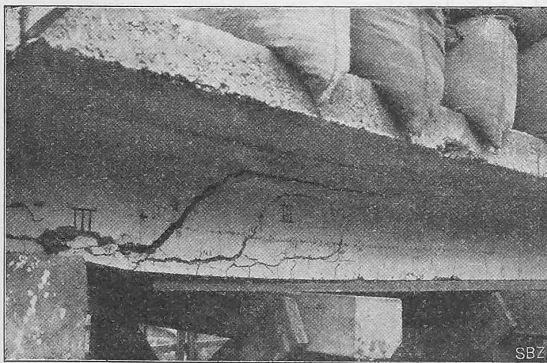
Abb. 15. Balken III, vorn linkes Auflager.

*Balken III.* Die Zugrisse und geneigten Risse erscheinen unter annähernd denselben Umständen wie bei Balken I. Der Bruch erfolgt aber wesentlich früher, indem die Knoten des Eisens den Beton rasch zersprengen, sodass die Eiseneinlagen bald jeden Halt verlieren (Abb. 15).

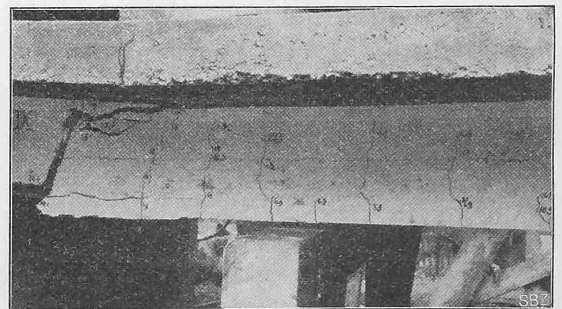
Abb. 17. Balken IX, vorn links.

**Balken IX** unterscheidet sich von Balken VIII lediglich durch die grössere Stegdicke. Die Risserscheinungen sind ganz dieselben, nur treten sie bei einer entsprechend grösseren Belastung auf (Abb. 17). Die mit Bügeln versehene Hälfte hält sich besser, woraus zu folgern ist, dass bei Anwendung der Hängewerksarmierung die Bügel für die Tragfähigkeit sehr wesentliche Bestandteile sind, während die Trajektorienarmierung schon ohne Bügel gute Resultate ergibt. Die Frage, ob und in welchem Masse die Hängewerkarmierung mit Bügeln der Trajektorienarmierung ohne Bügel überlegen ist, wäre erst noch durch besondere Versuche abzuklären.

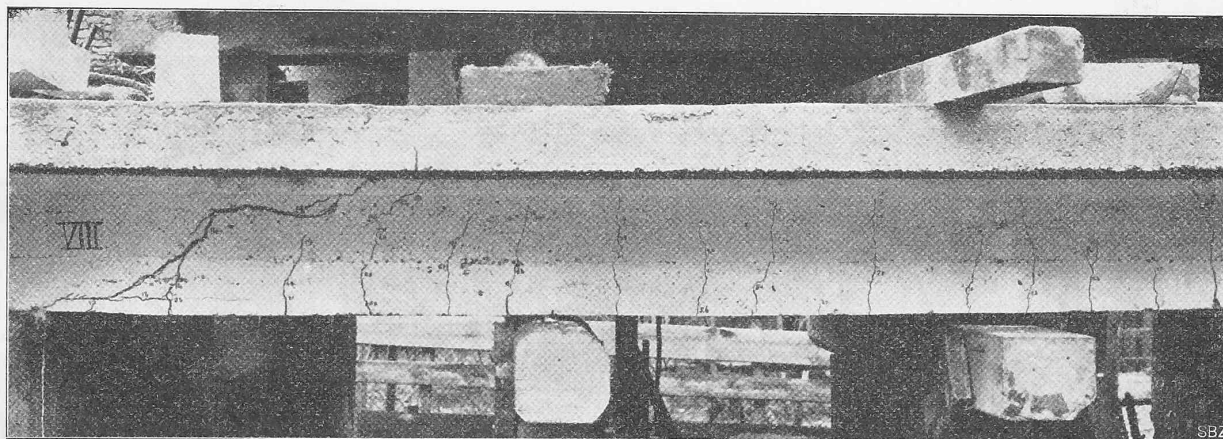
Abb. 16. Balken VIII von vorn gesehen.

**Balken VIII.** Dieser Balken besitzt einen bloß 10 cm breiten Steg. Geht man von der Auffassung aus, der Träger sei eine Kombination eines Balkens mit einem Hängewerk und jedes dieser Elemente übertrage die halbe Last, so müsste dies, wenn richtig, hier klar zur Geltung kommen, da das Hängewerk unter der angenommenen Belastungsweise im Gleichgewicht steht. Ausser den Zugrissen zeigte sich bei 9,8 t Last links oberhalb der abgelenkten Stangen ein nahezu horizontaler Riss, wo sich  $\tau_0$  berechnet zu 9,7 kg/cm<sup>2</sup> (Abb. 16). Würde man annehmen, es wirke nur die Hälfte der Querkraft, indem die andere Hälfte von den abgelenkten Eisen übertragen würde, so ergäbe sich  $\tau_0$  zu 4,8 kg/cm<sup>2</sup>, womit der Riss nicht genügend erklärt wäre. Bei 14 t Last setzt sich der Riss in geneigter Richtung fort; dann ist  $\tau_0 = 14,2$  kg/cm<sup>2</sup>. Es scheint also, dass der erste Riss unter Wirkung der vollen Querkraft entstanden ist; dann erst kam das Hängewerk zur Wirkung, sodass für den geneigten Riss nur noch die halbe Querkraft ursächlich war, was dann in guter Uebereinstimmung  $\tau_0$  zu 7,1 kg/cm<sup>2</sup> ergibt. Ein Vergleich der Einsenkung von Balken und Hängewerk bestätigt dieses Resultat; für letzteres wird nämlich die Einsenkung bei gleicher Eisenbeanspruchung viel grösser als für den Balken, sodass also beide Elemente nicht von Anfang an zusammenwirken können, sondern erst nach erfolgter Lösung.

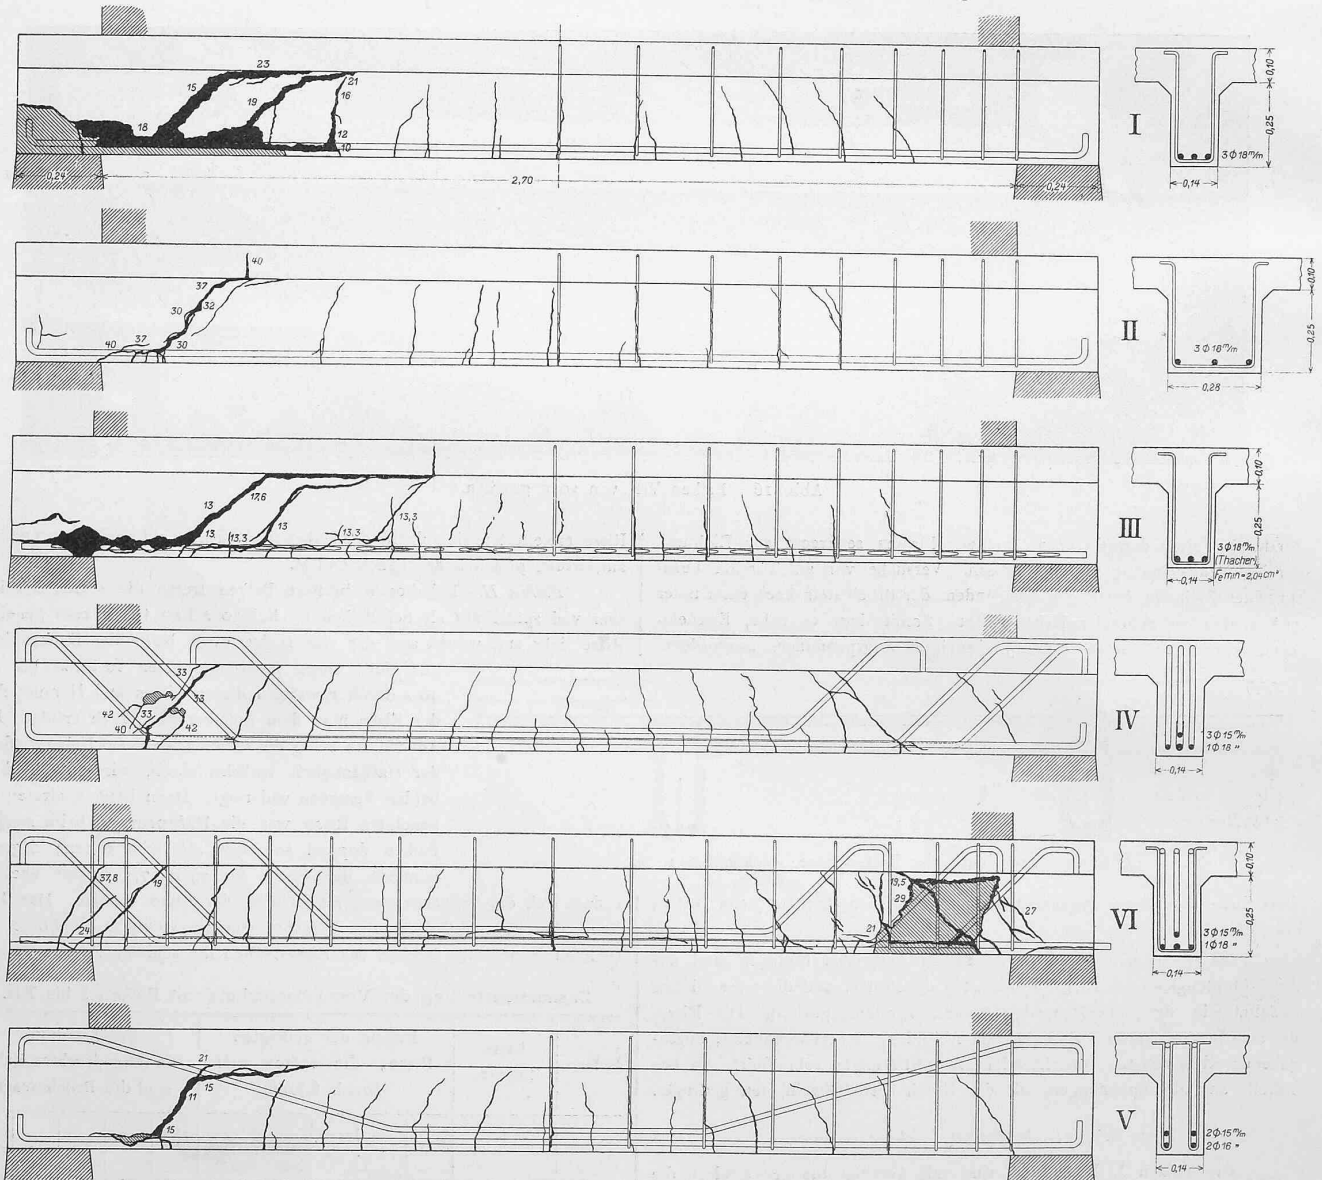
Abb. I bis 6. Erste Gruppe: Balken mit gleichmässig verteilter Belastung. — Masstab 1:20.

**Balken I.** Ausser den feinen Zugrissen erschien bei einer Belastung von 15 t auf der bügelfreien Seite ein schiefer Riss, oben beginnend und allmählich sich bis zum Eisen ausdehnend. Bei zunehmender Belastung setzte sich der geneigte Riss horizontal über den Eisen gegen das Auflager hin fort, indem die Eisen heruntergedrückt wurden (Abb. 14). Bei 25,7 t war der Zusammenhang bis zum Auflager gelöst, sodass die im Eisen wirkende Kraft nur noch durch den Haken auf den Beton übertragen wurde. Die

Die Abmessungen sämtlicher Balken und ihrer Einlagen sind aus den Abbildungen 1 bis 12 (S. 200 u. 201) ersichtlich, und die wesentlichen Resultate in der nebenstehenden Tabelle zusammengestellt. Die Risse, die zum Bruche führten, sind in den Abbildungen hervorgehoben, durchgehende Risse schwarz, oberflächliche Absplitterungen schraffiert. In der Tabelle sind die Spannungen, die den Bruch herbeiführten, fett gedruckt.

**Balken II.** Bei diesem breitem Balken treten die ersten Zugrisse sehr viel später auf als bei Balken I. Bei 30 t Last treten zwei geneigte Risse links auf, wovon sich der eine rechts oben längs der Deckenplatte und links unten längs der Eisen fortsetzt bis bei 40 t durch Erweitern dieses Risses und Herausziehen der Eisen über dem Auflager der Bruch erfolgt. Die Ansicht, es seien die schiefen Risse auf Ueberwindung der Haftfestigkeit zurückzuführen, wird durch diese beiden Versuche widerlegt. Denn beim Eintreten der geneigten Risse war die Haftspannung beim zweiten Balken doppelt so gross als beim ersten; dagegen stimmen die Werte für  $\tau_0 = 7,4 \text{ kg/cm}^2$  überein,

*Balken IV.* Die Stangen sind da aufgebogen, wo es die Abnahme des Momentes gestattet. Die Haftspannung des einzigen gerade durchgehenden Eisens berechnet sich bei der zulässigen Nutzlast von 11,5 t zu 21,1  $\text{kg/cm}^2$  also sehr hoch. Berechnet man die auf die abgeboogenen Eisen entfallende Zugkraft, so ergibt sich darin eine Spannung  $\sigma_e = 1000 \text{ kg/cm}^2$ . Zu diesem Resultat kommt man, ob man den Eisen die schiefen Zugspannungen des Betons zuteilt oder ob man den Balken als Fachwerk mit geneigten Eisen(Zug)- und geneigten Beton(Druck)-streben betrachtet. Bei 9 t Last im Moment des Auftretens der ersten Zugrisse beträgt die Haftspannung 17,4  $\text{kg/cm}^2$ , ein Wert, der bei den drei ersten Balken überhaupt nie ein-

**Balken V.** Bei diesem hängewerkartig armierten Träger zeigten sich die Risserscheinungen und der Bruchvorgang genau wie bei den Balken I, II und III. Daraus folgt, dass die Hängewerkarmierung für gleichmässig verteilte Last den geneigten Rissen nicht mehr entgegenwirkt als gerade Stangen ohne Bügel. Balken V trug wenig mehr als I und III und weniger als IV und VI, die doch absichtlich in gewissen Punkten unvollkommen konstruiert waren. Die Ueberlegenheit der Trajektorienarmierung vor der Hängewerkarmierung tritt also deutlich zu Tage.

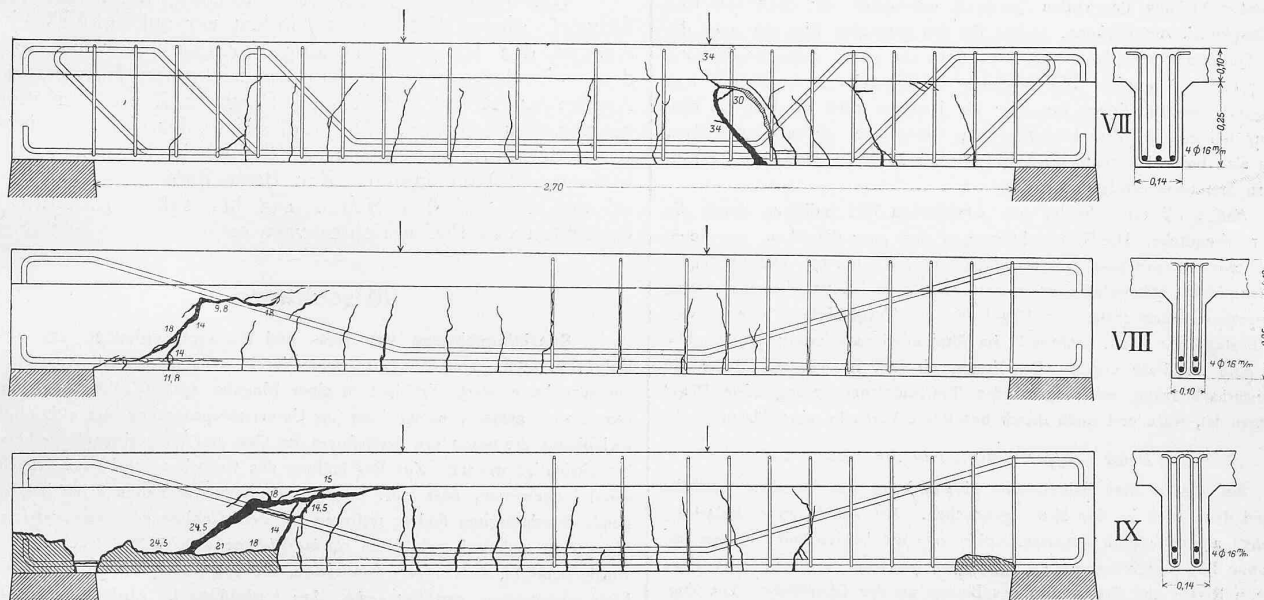
Abb. 7 bis 9. Zweite Gruppe: Balken mit zwei Einzellasten. — Masstab 1 : 20.

**Balken VII.** Von IV und VI unterscheidet sich dieser Balken im wesentlichen nur dadurch, dass die Abbiegungen entsprechend der konstanten Querkraft und linearen Abnahme des Momentes auf die äusseren Drittel gleichmässig verteilt sind. Für eine zulässige Belastung  $2P = 9 \text{ t}$  ergibt sich im Untergurt und in den Abbiegungen  $\sigma_e = 1010$  bis  $1040 \text{ kg/cm}^2$ . Ausser den Zugrisen, die sich zuerst in der Mittelstrecke zeigten und sich allmählich weiter verbreiteten und erweiterten, waren keine besondern Zerstörungerscheinungen zu beobachten, also auch kein Gleiten der gerade durchgehenden Stange, trotzdem beim Bruch die Haftspannung  $63 \text{ kg/cm}^2$  erreicht. Dieser hohe Wert ist den Umschliessungs-Bügeln, die ein Auseinandersprengen des Betons hinderten, zuzuschreiben.

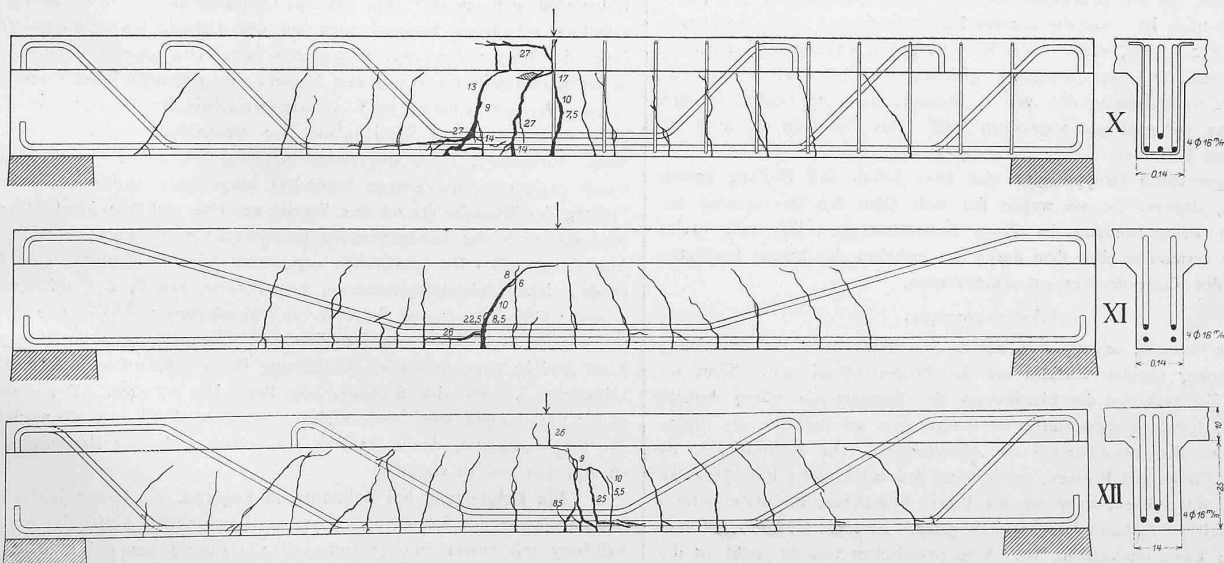
Abb. 10 bis 12. Dritte Gruppe: Balken mit Einzellast in der Mitte. — Masstab 1 : 20.

Bei diesen drei Balken tritt die Wirkung der Querkraft zurück; sie sind denn auch in der Mitte gebrochen. Mit zunehmender Belastung entstehen ausschliesslich Zugrisse, wobei sich die beiden Balkenhälften mit und ohne Bügel gleich verhalten. Der Bruch erfolgt durch Öffnen eines mittleren Risses und Zerdrücken des Betons an der Oberfläche. Die Zugspannung ist dann rechnermässig 4050 kg/cm<sup>2</sup>, in Wirklichkeit aber bloß 3880 kg/cm<sup>2</sup>, da die Druckzone statt der rechnermässigen 7 cm, nur noch 2 cm hoch ist. Auf die letztere Fläche bezogen beträgt die Druckspannung 262 kg/cm<sup>2</sup>, während die Würfel Festigkeit 182 kg/cm<sup>2</sup> betrug.

**Balken XI** zeigt durchaus gleiches Verhalten wie Balken X. **Balken XII** unterscheidet sich von X dadurch, dass die beiden mittlern Eisen unter 30° statt 45° abgelenkt sind. Das Verhalten ist aber im wesentlichen dasselbe.
