**Zeitschrift:** Schweizerische Bauzeitung  
**Herausgeber:** Verlags-AG der akademischen technischen Vereine  
**Band:** 109/110 (1937)  
**Heft:** 9

## Umbau der Mohammed Aly Moschee auf der Zitadelle von Kairo

Von Prof. Dr. C. ANDREAE, Giza

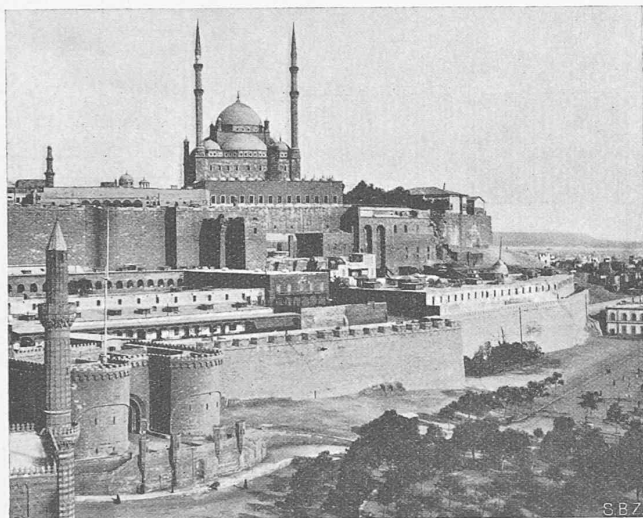
Abb. 1. Die Zitadelle von Kairo mit der Mohammed Aly Moschee, links aus Nordwesten; rechts aus Nordost, gegen die Stadt.
