## Umschau

### Hochkaminsprengung in Schinznach Bad

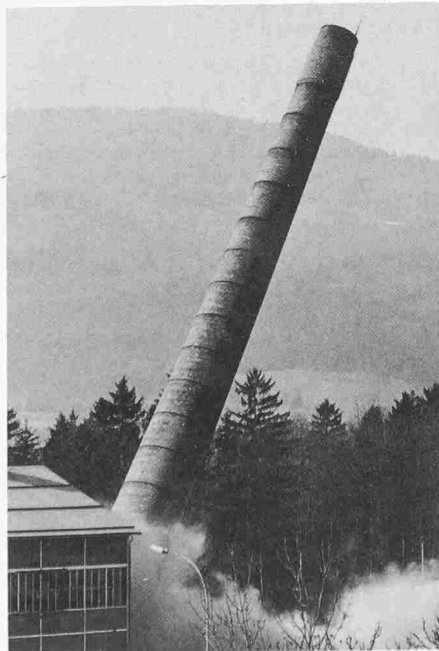
Bild 1. Die Zündung der Sprengladungen ist erfolgt. Das Kamin beginnt sich zu neigen, ...  
(Aargauer Tagblatt)

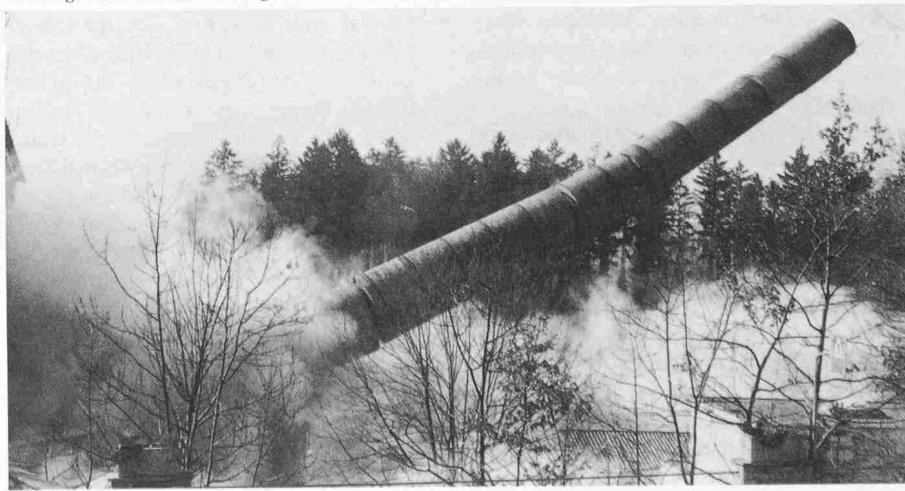
Bei der Sprengung des Kamins in Schinznach Bad *versagte* diese anerkannte Methode. Anhand von Filmaufnahmen konnte der Ablauf rekonstruiert werden: Nach der Zündung sackte das Kamin wie vorgesehen ab, doch reichte die dadurch erzielte Stauchung nicht aus, um die Zerstörung des Mauerwerks von unten her einzuleiten. Es blieb zwei unendlich lange Sekunden so stehen und neigte sich dann schliesslich in die vorgegebene Fallrichtung (Bild 1). Aber der Bruch des Kaminhalses vor der Mitte des Fallens ( $\alpha < 45^\circ$ ) blieb aus. Erst in fast horizontaler Lage (Bild 2) brach das Kamin infolge der aufgetretenen Zentrifugalkräfte an mehreren Stellen senkrecht zur Kaminachse, auf diese Weise *die Falllänge eher noch vergrössernd*. Die Folge davon war: ein leerer Schopf, der erst später abzubrechen gewesen wäre, und ein Baum in der verlängerten Fallrichtung wurden beschädigt.

Welche Gründe können zu diesem unüblichen Verhalten geführt haben? Aufschluss darüber gibt einmal die Art der Trümmer, wie sie nun am Boden lagen. Normalerweise zerfällt ein Kaminmauerwerk in seine einzelnen Backsteine, und zwar so, dass diese ohne weiteres Putzen wieder verwendet werden könnten. Im vorliegenden Fall bestanden jedoch die Trümmer aus bis zu 3 m<sup>2</sup> grossen Segmenten der Kaminwandung. Dabei zeigten die Bruchstücke eine extreme Haftung zwischen Mörtel und Backstein, was für das Können des damaligen Kaminbauers zeugt: er muss mit dem Wassergehalt des Mörtels genau das richtige Verhältnis zur Saugkraft des Backsteins getroffen haben. Ein weiterer Grund für den vorzüglichen Zustand des Kaminmauerwerks liegt jedoch sicher auch darin, dass die Zementfabrik nach kaum halbjährigem Betrieb eingestellt wurde, so dass das Kamin in den folgenden 50 Jahren – ausser der Witterung und von kleinen Erdbeben abgesehen – keinen schädlichen Einflüssen ausgesetzt war. Und die Folgerung aus dieser Erfahrung: ge-

Bild 2. ... aber erst jetzt – in bald horizontaler Lage – treten Risse auf. Sie sind jedoch senkrecht zur Kaminlängsachse und nicht schräg dazu, wie das in der Regel der Fall ist  
(Badener Tagblatt)

mauerte Kamine mit sehr hoher Materialfestigkeit (z. B. neuwertiger Zustand) müssen wie Kamine aus Eisenbeton gesprengt werden. Von den drei Sprengabbruchmethoden:

1. Umlegen in eine bestimmte Fallrichtung
2. Insichfallenlassen
3. Fallrichtungssprengung mit verkürzter Falllänge

eignet sich also nur das erste Verfahren.
