**Artikel:** Hirschengrabentunnel: Überwindung baulicher Schwierigkeiten  
**Autor:** Garbe, Lothar  
**DOI:** <https://doi.org/10.5169/seals-77439>

## Hirschengrabentunnel

### Überwindung baulicher Schwierigkeiten

**In der geologisch heiklen Lockergesteinstrecke des Hirschengrabentunnels traten beim Schildvortrieb Probleme mit Niederbrüchen auf, die zu einer zehnmonatigen Unterbrechung des Vortriebes zwangen. Die Gefährdung des festgelegten Termes für die Inbetriebnahme der S-Bahn zwang zu weitgehenden organisatorischen Umstellungen und zur Ausführung einer Reihe von Zusatzmassnahmen.**

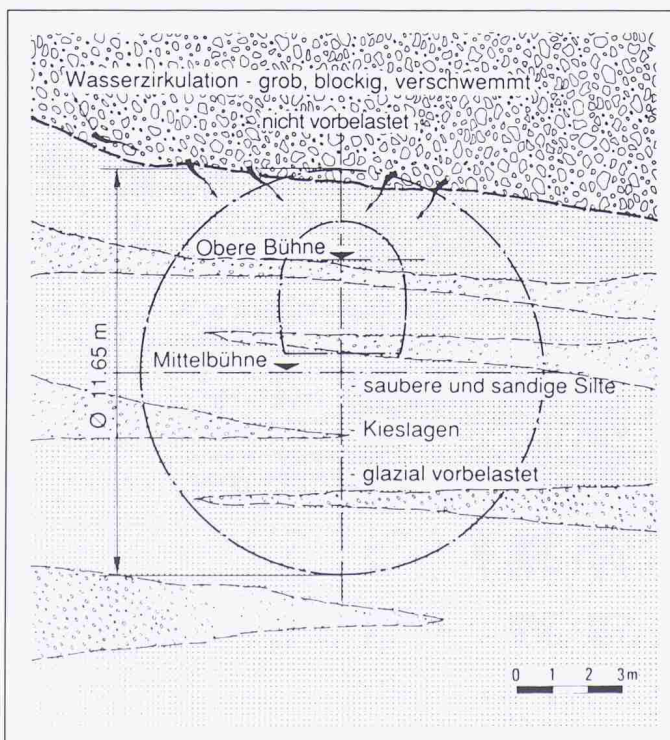
Bild 2. Bodenverhältnisse beim Schildhalt

Die beim zweiten Einbruch angetroffenen Bodenverhältnisse waren wesentlich schlechter, als vorher angenommen werden konnte, und stellten sich wie folgt dar (vgl. Bild 2):

- praktisch der gesamte Brustbereich bestand aus eiszeitlich vorbelasteten siltig sandigen Schichten geringer Durchlässigkeit und Kohäsion, die sich schon bei kleinem Wasserzufluss in Schlamm verwandelten
- darüber, etwa auf Scheitelhöhe, stand grobkörnige, verschwemmte Moräne hoher Durchlässigkeit an
- das in der unregelmässigen Basis dieser Schichten vorkommende Wasser war durch die Filterbrunnen nur ungenügend gefasst und floss in konstant bleibender Menge in den Tunnel.

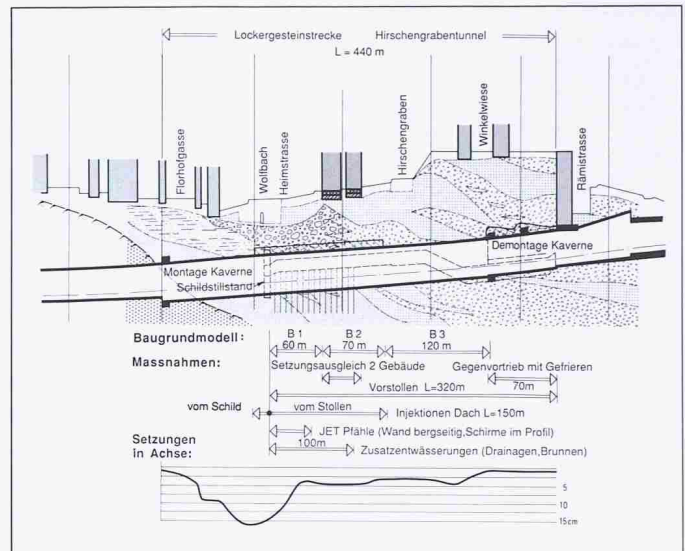
Bild 5. Übersicht der Massnahmen in der Lockergesteinstrecke, Setzungen entlang der Tunnelachse

Durch die zusätzliche Bodenerkundung mit dem Vorstollen konnte die Strecke zur Quantifizierung der Massnahmen in Teilbereiche mit unterschiedlichen «Baugrundmodellen» unterteilt werden (Bild 5).

Eine Übersicht über die ausgeführten Massnahmen mit ihrer Ausdehnung sowie der Setzungsverlauf in Tunnelachse sind im Bild 5 dargestellt. Art und Umfang der Massnahmen wurden entsprechend dem Grundkonzept im Detail aufgrund der geologischen Aufschlüsse des Vorstollens sowie der Kontrollergebnisse über die Wirksamkeit der Massnahmen festgelegt.

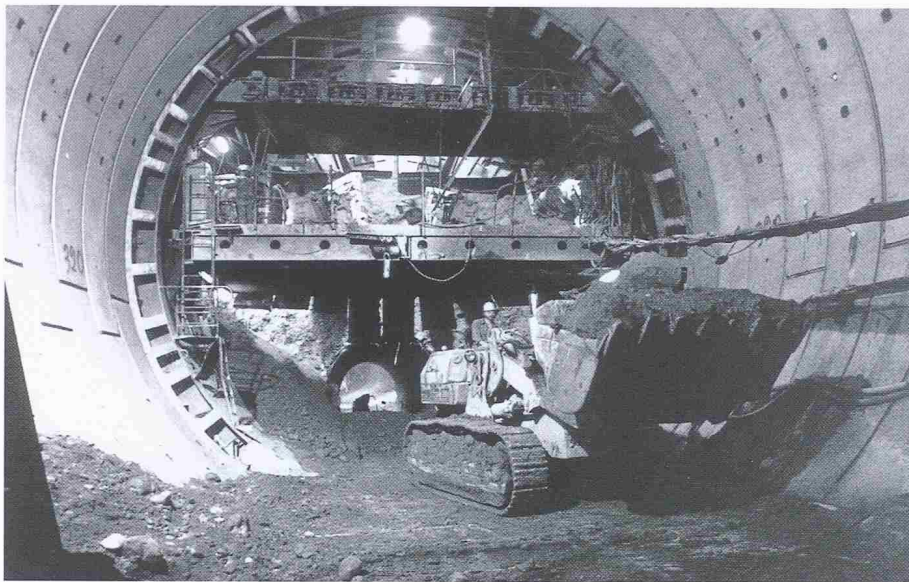
Bild 10. Schildvortrieb in Endphase (Vorstollen unten)

Es entstehen kostspielige Stillstände, die engen Platzverhältnisse (Bild 10) verhindern den optimalen Einsatz von Bohrgeräten und die Bodeneigenschaften verschlechtern sich bei jedem Schildhalt.
