Artikel: Hängewerke aus Holz

# HÄNGEWERKE AUS HOLZ

Die Spreuerbrücke, eines der Wahrzeichen der Stadt Luzern, besteht noch heute weitgehend aus originalen Konstruktionsteilen aus dem 16., 18. und 19. Jahrhundert. Das Holzbauwerk ist zwar bemerkenswert gut erhalten, seit 2005 sind aber gravierende Schäden zutage getreten, die eine umfassende Instandsetzung unabdingbar machten. Diese erfolgte 2010/11 durch die Luzerner Ingenieure Schubiger AG und Beat Lauber in enger Zusammenarbeit mit der kantonalen Denkmalpflege. Durch den respektvollen Umgang mit der historischen Bausubstanz wurden die Tragsicherheit, die Gebrauchstauglichkeit und die Dauerhaftigkeit der Brücke ohne Veränderung des ursprünglichen Erscheinungsbildes wiederhergestellt.

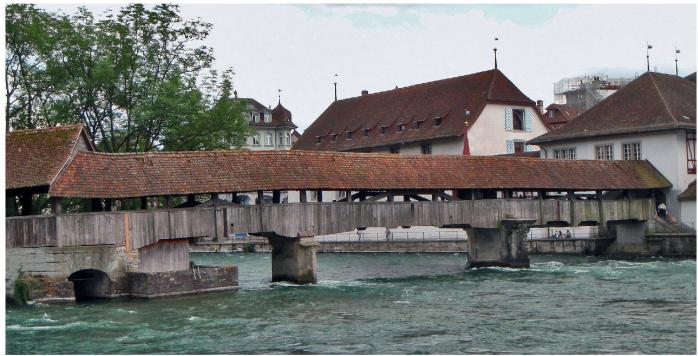
02 Unterwasserseitige Ansicht des südlichen Brückenarms vor der Instandsetzung (Fotos: Ambrosius Widmer) 03 Unterwasserseitige Gesamtansicht der

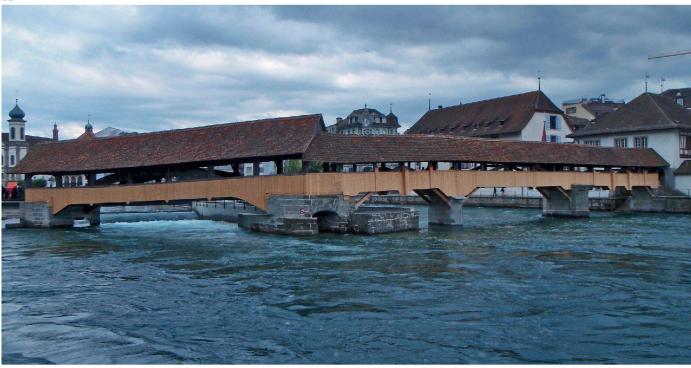
03 Unterwasserseitige Gesamtansicht der instand gesetzten Brücke

Die seitlichen Schalungen der Brücken waren insbesondere unterwasserseitig, also auf der Wetterseite, stark verwittert und mit Flechten bewachsen. Die Schalungen wurden soweit möglich instand gesetzt und wo nötig ersetzt (Abb. 3). Weitere Massnahmen umfassten den vollständigen Ersatz der stark abgenützten Gehbeläge, die Instandsetzung der schadhaften Ziegeldächer und die Erneuerung der Brückentechnik (Beleuchtung, Videoüberwachung, Brandmelde- und Sprinkleranlage).

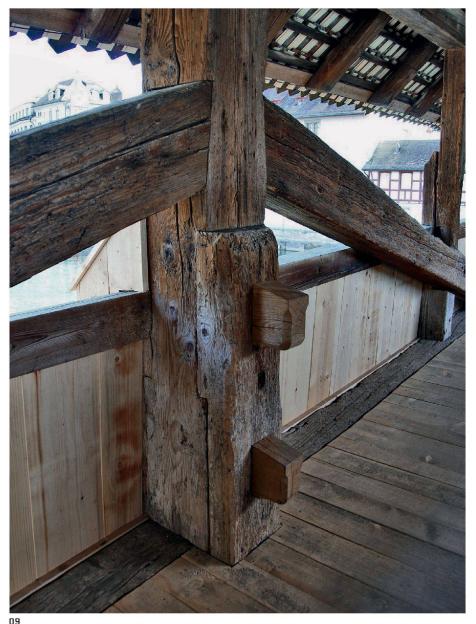
08

Die Zustandsuntersuchung zeigt im Wesentlichen, dass das Holzwerk des Haupttragwerks zwar abgewittert und abgenützt, aber – mit Ausnahme der unterwasserseitigen Zuggurte der Hängewerke (an der Wetterseite) – für sein ehrwürdiges Alter mit genügender Festigkeit und in gutem Zustand erhalten ist (Abb. 8). Das Konstruktionsholz konnte insgesamt der Klasse C24 zugewiesen werden. Tief greifende Fäulnisschäden kamen einzig an den wetterseitigen Zuggurten der Hängewerke zum Vorschein. Pilzbefall lag glücklicherweise nirgends vor. Viele Verbindungen waren jedoch überlastet, Stahlteile sehr stark korrodiert (Abb. 10), die meisten Querunterzüge beschädigt, ausgerissen und behelfsmässig repariert.

**08** Zustand einer 450-jährigen Hängewerkstrebe
