Zeitschrift: Tec21
Herausgeber: Schweizerischer Ingenieur- und Architektenverein
Band: 140 (2014)
Heft: 28-29: Energetisch sanieren

Stil bewahren, Energie sparen

Zwei Gebäudesanierungen in Zürich zeigen auf, wie die Zusammenarbeit von Energieberatern mit Architekten und Bauherrschaft aussehen kann. Je nach finanziellen Mitteln, Gebäudezustand und Zielen sind unterschiedliche Vorgehensweisen sinnvoll.

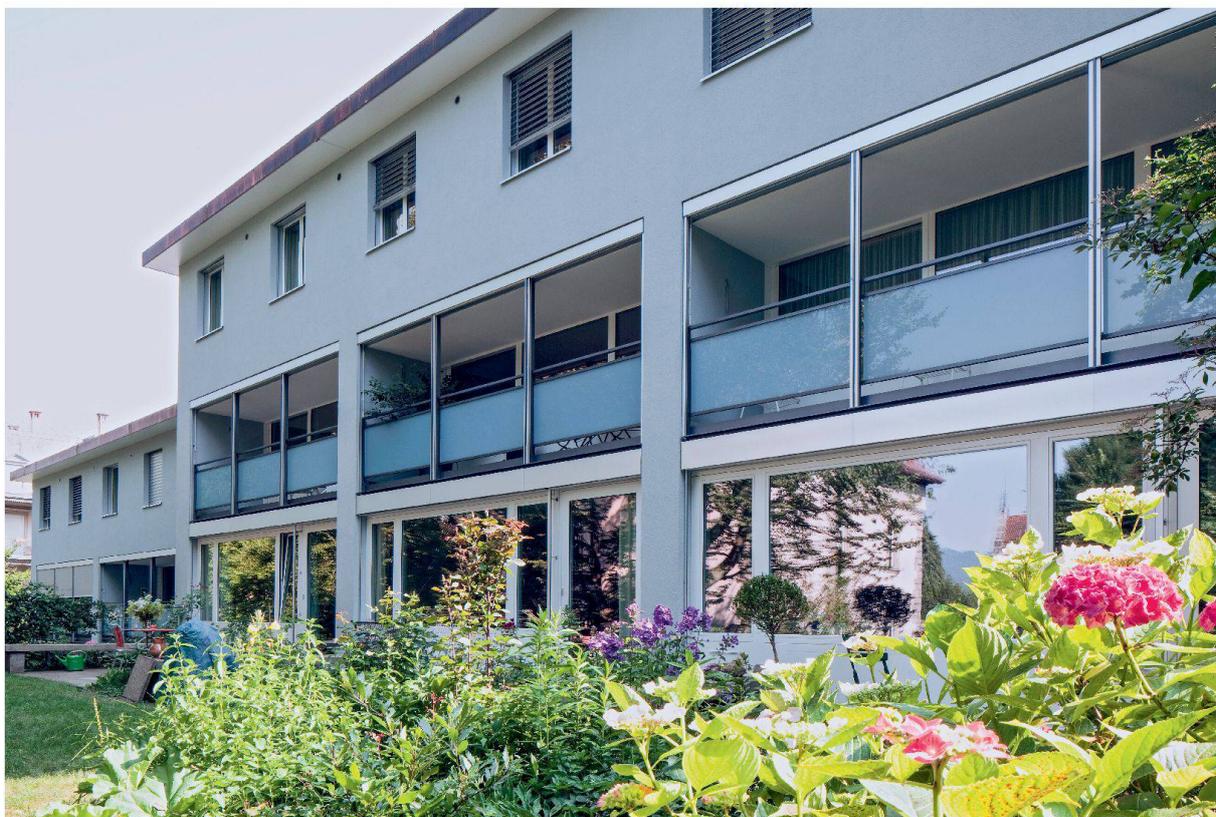
Wohnhaus Riesbach-Quartier: Neue Glasbrüstungen begrenzen die Loggien. Fensterlaibungen im Obergeschoss; Dachvorsprung und Zwischenwände der Loggien zeichnen mit 14 cm Isolationsschicht die Gebäudestruktur stärker nach als zuvor.

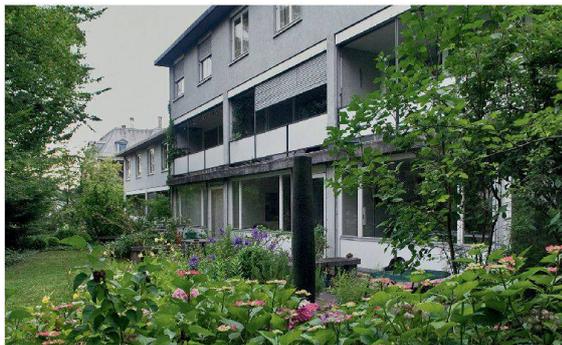
Die Fassade aus den 1960er-Jahren vor der Sanierung mit den alten Eternitbrüstungen und Sonnenstoren.

In einem ersten Schritt 2010 wurde die Kellerdecke mit Glaswolle isoliert und im zweiten das Flachdach mit Polyurethan gedämmt. In der dritten Phase erfolgte die Dämmung der Aussenwände, ein Fensterersatz und die Installation einer Lüftungsanlage. Die 14-cm-Isolation der Aussenwände verschmälerte die Laubengänge. Um dem durch bessere Belichtung optisch entgegenzuwirken, ersetzen Glaspaneele die alten Eternitbrüstungen. Auch die neue Tiefe der Laibungen bei den Wohnungstüren erforderte Anpassungen – neben den neuen Türen wurden neu dimensionierte Kunststeinlaibungen angebracht. Die Kältebrücken, die durch die durchlaufenden Betonböden der Lauben entstehen, sind hingegen weiterhin vorhanden. Das offene Treppenhaus blieb ungedämmt, es wäre sonst zu schmal geworden. Stattdessen wurde es in die beiden Gebäudeteile integriert und thermisch geschlossen. Dafür konnte auf die Dämmung der beiden Stirnfassaden verzichtet werden. Im Hauseingang vor der Treppe besteht nach wie vor eine thermische Lücke gegen das Erdreich hin. Im Gegensatz zur Gebäudehülle sind die Wohnungen im Originalzustand belassen – Küchen, Bäder, Böden und Zimmertüren wurden bloss neu gestrichen. Neue Schiebefenster aus Holz und Metall führen auf die Loggien.

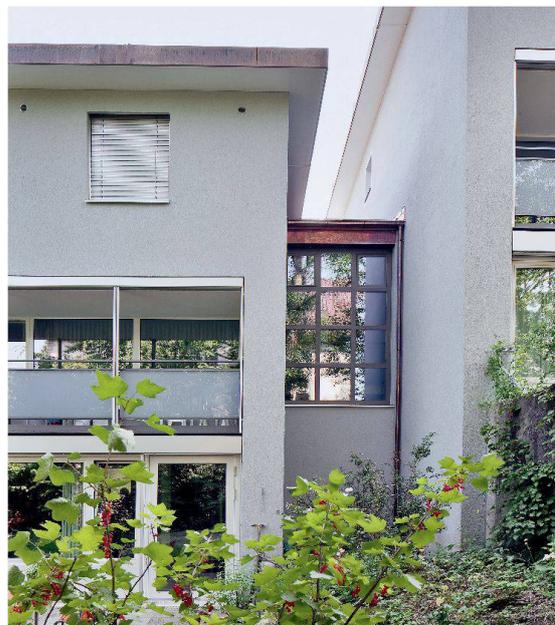
Das Treppenhaus erhielt anstelle der mit einzelnen Betonrahmen unterteilten Einfachverglasungen ein raumhohes Isolierglasfenster.

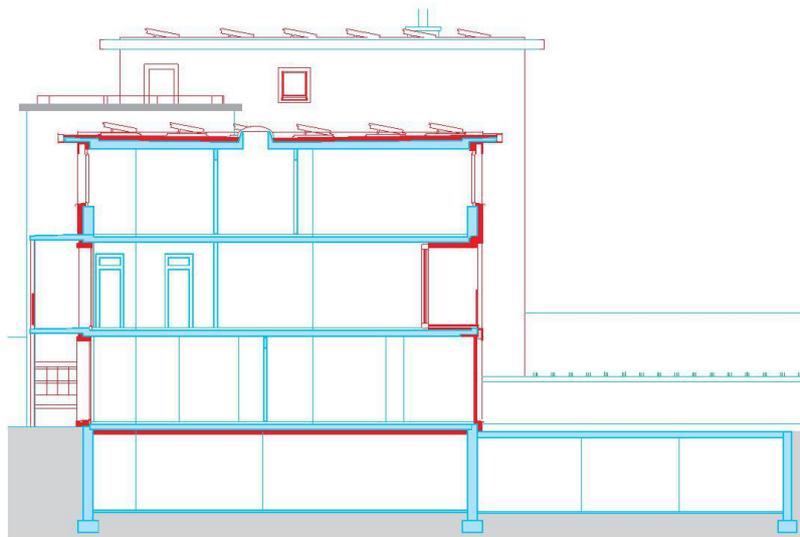
Neue Fenster und die vollflächig gedämmte Gebäudehülle (rot) verbessern die Energiebilanz des Wohnhauses im Riesbach-Quartier massgeblich, Mst. 1:200.

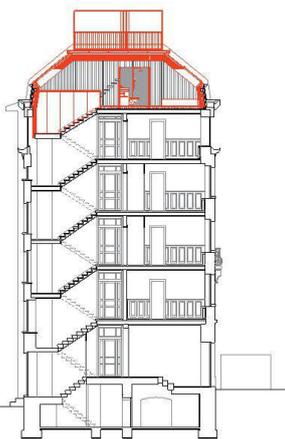
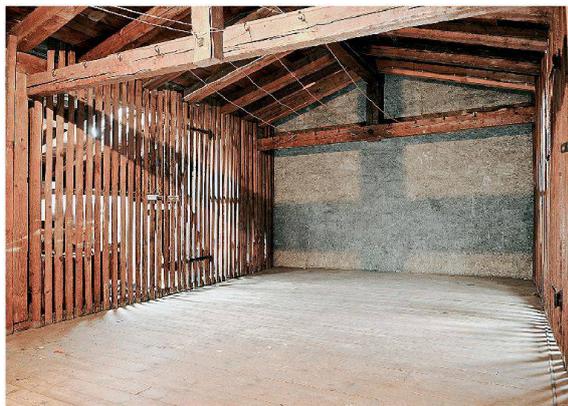
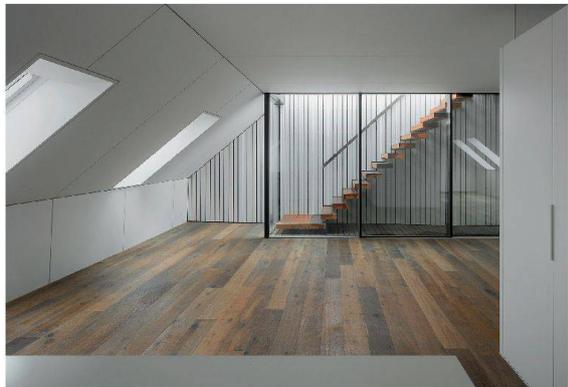
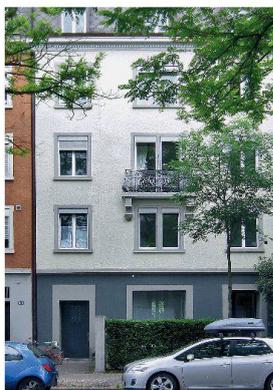
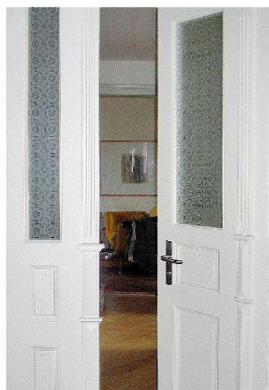
Der Dachstock des Wohnhauses an der Dufourstrasse wurde von der Traufe an abgerissen und durch einen räumlich grosszügigen Aufbau ersetzt. Die Wohnungstüren wurden nach dem Vorbild der alten Türen nachgebaut (Abb. unten rechts).

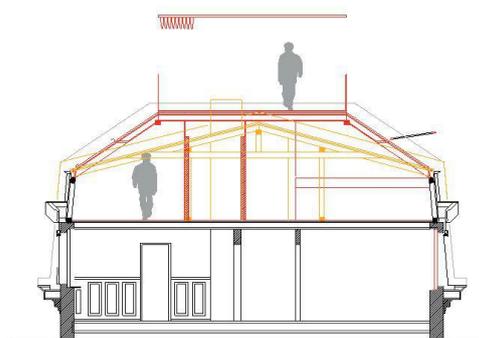
Der neue Aufbau (rot) bietet 80 m² stützenfreien Wohnraum mit einer Terrasse auf dem Dach, Mst. 1:200.

Deshalb wurde entschieden, den Estrich ab der Traufe durch einen Aufbau zu ersetzen. Der neue Dachstock ist als Holzelementdach konstruiert, und seine Zugbänder aus Stahl verlaufen im Unterlagsboden. Somit konnte der Raum stützenfrei über 10 m gebaut werden. Er hebt sich von den darunterliegenden kleinteiligen Strukturen im Haus ab. Der Raum ist nach neuestem Standard gedämmt und der verglaste Aufgang auf die Terrasse mit einer Dreifachverglasung versehen. Die Sonnenkollektoren produzieren die Energie für Heizung und Warmwasser zu 57%. Aus denkmalpflegerischen Gründen sind die Kollektoren zwischen den Dachfenstern angebracht, sodass sie von der Strasse her nicht sichtbar sind. Die alten Kamin-schächte wurden für die Steigleitungen des Frisch- und die Fallleitungen des Solarthermie-Heisswassers bis zum Speicher im Keller genutzt. Sollte die Solarthermieanlage nicht reichen, schaltet das System auf Gas um. Das Wasser für die Waschmaschine wird statt elektrisch über einen Wärmetauscher mit Energie aus der Solarthermieanlage erwärmt.
