**Artikel:** Praktische Versuche mit Feuerschutzmitteln  
**Autor:** Seger  
**DOI:** <https://doi.org/10.5169/seals-768390>

### **Praktische Versuche mit Feuerschutzmitteln.**

Diese Brandprobe wurde am Mittwoch, den 15. August 1934, nachmittags, auf dem Werkplatz von Locher & Cie., Zürich, durchgeführt. In verdankenswerter Weise hat sich die Brandwache der Stadt Zürich während der Dauer der Brandproben zur Verfügung gestellt. Es wurden zehn Brandobjekte erstellt, wovon acht als verschaltete kleine Bretterbuden von  $0,85 \times 0,95$  m Grundfläche und 1,70 m Höhe mit Pultdach und einseitiger Türe und zwei als offene Häuschen von  $0,90 \times 0,90$  m Grundfläche und 1,40 m Höhe mit Satteldach, beide

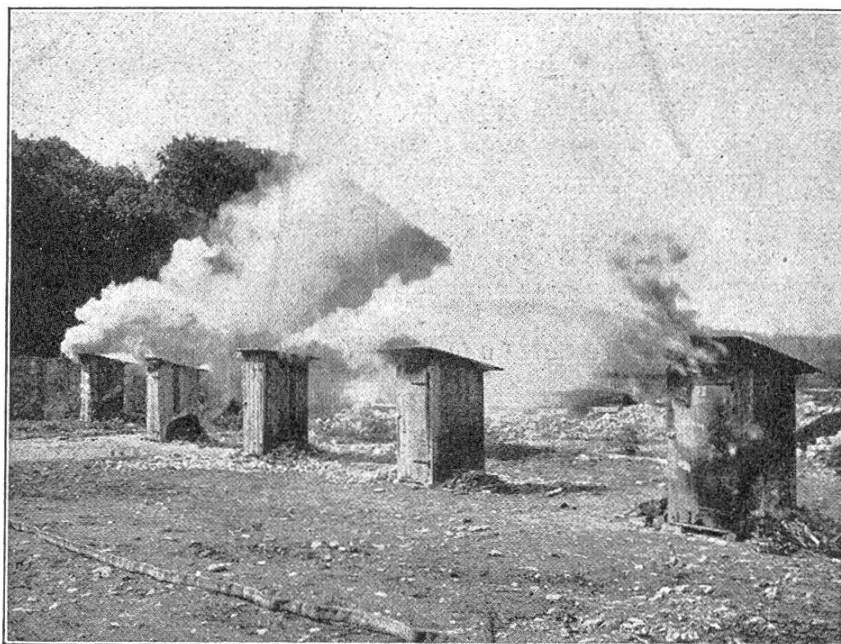
Abb. 7. Die erste Serie nach 10 Minuten Branddauer.

*Abbildung 7* zeigt uns die erste Serie nach ca. 10 Minuten. Objekt 1 rechts brennt bereits lichterloh, wohingegen sich bei den übrigen 4 Häuschen immer noch starke Rauchentwicklung bemerkbar macht. Bei 5 links brennen die Aussenwände ziemlich stark.

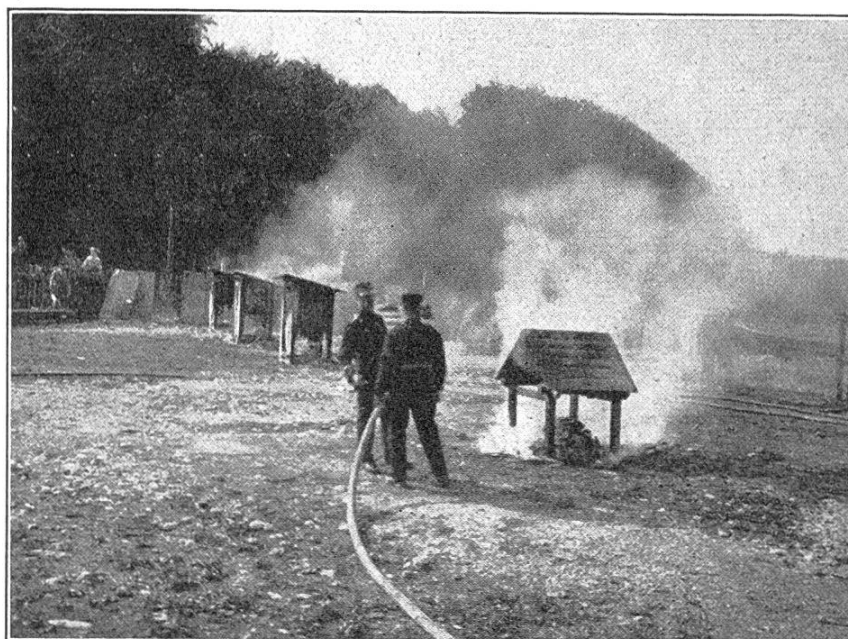
Abb. 12. Die zweite Serie nach dem ersten Löschen.

*Abbildung 12* zeigt uns den Zustand der Brandobjekte kurz nach dem ersten Löschen; die Feuer glimmen hier immer noch weiter.

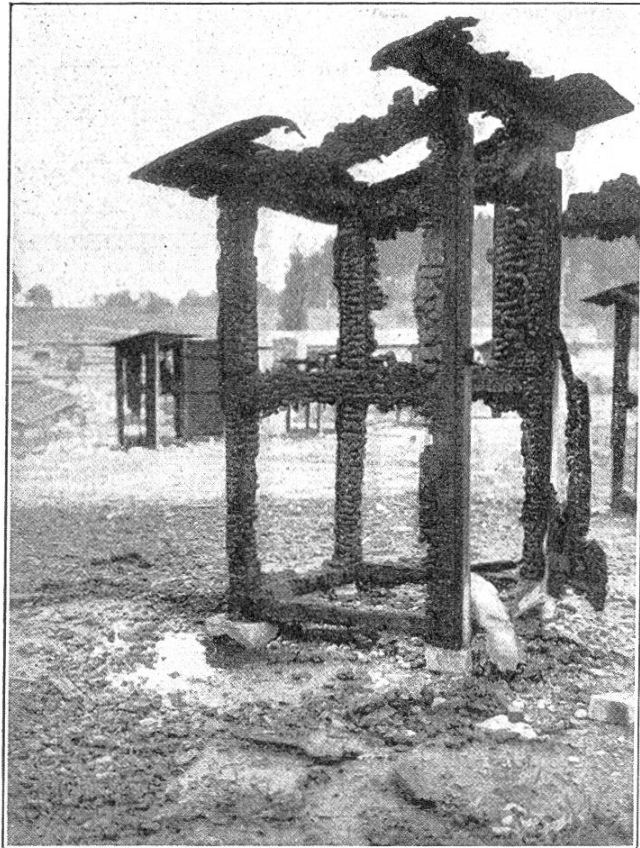
Abb. 13. Im Vordergrund Brandobjekt 10.

*Abbildung 13.* Hier haben wir im Vordergrund des Bildes Brandobjekt 10, mit Flammex von Dr. A. Landolt behandelt, kurz nach dem gänzlichen Löschen des Feuers. Die ganze Branddauer betrug 26 Minuten. Ich habe bereits darauf hingewiesen, dass an diesem Häuschen

ein kleines Wandstück mit Schindelschirm bekleidet war. Die Schindeln hatten einen speziellen Anstrich. Derselbe bewährte sich gut, denn die Schindeln hatten keinen Moment Feuer gefangen. Wir sehen auf dem Bilde, dass sie stark verkohlt waren. Durch die Löscharbeit ging ungefähr die Hälfte der Schindeln in die Brüche.

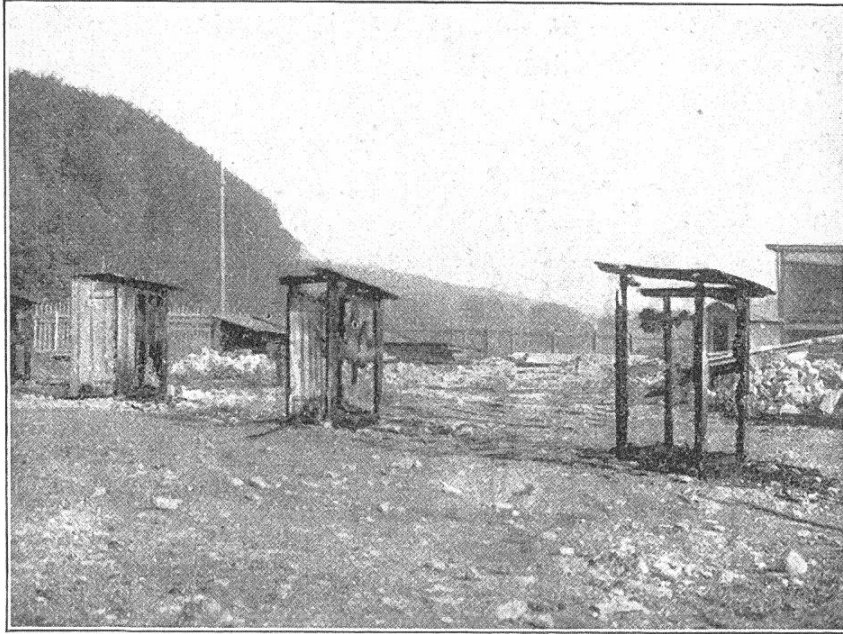
Abb. 14. Brandobjekt 1, 2 und 3 nach dem fertigen Löschen.

*Abbildung 14* zeigt den Zustand der Objekte 1, 2 und 3 nach dem vollständigen Löschen der Feuer.

Objekt 1 = Es bleibt nur das aus 8/8 cm hergestellte Doppellattengerippe stehen, welches aber beinahe durchgebrannt resp. nach dem Löschen verkohlt ist.

Objekt 2 = Seitenwände, Türe und Dach stark durchgebrannt.

Objekt 3 = Das Äussere der Türe intakt, Wände und Rückwand durchgebrannt. Obersicht des Daches ganz geblieben, Gerippe leicht angebrannt.

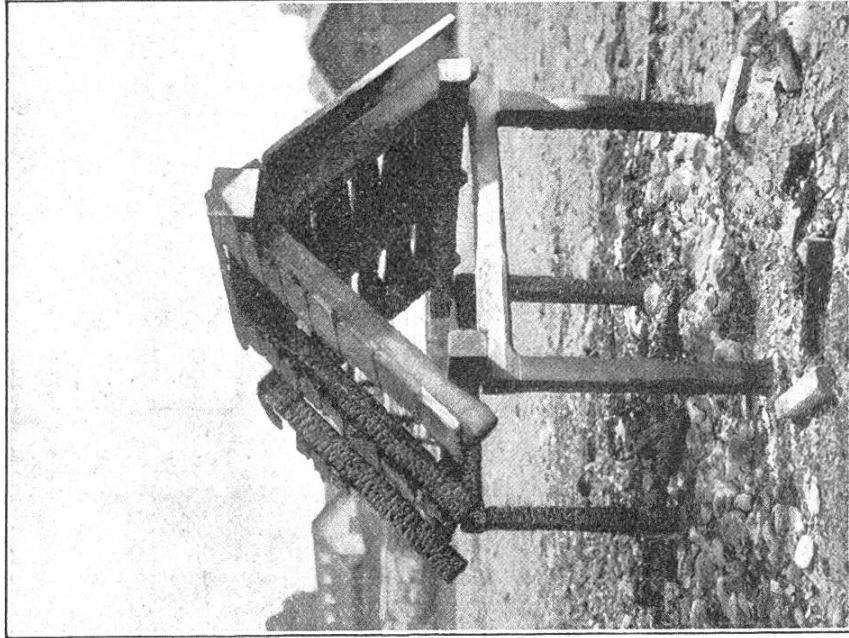
Abb. 17.  
Brandobjekt 7 aus nicht imprägniertem Buchenholz.

*Abbildung 17* zeigt Versuchsobjekt 7, Buchen nicht imprägniert. Pfosten, Sparren und Dachschalung sind ziemlich stark angebrannt, das Dach ist durchgebrannt.

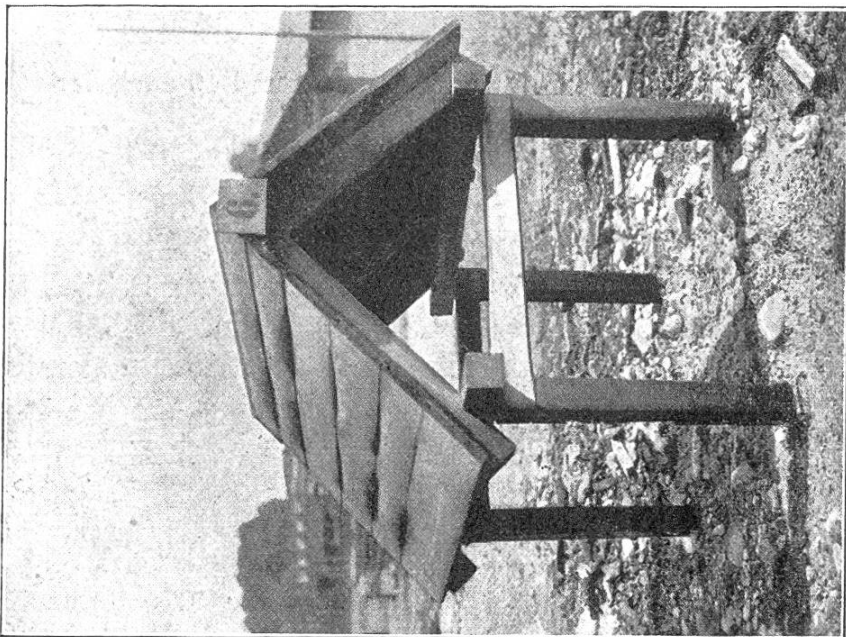
Abb. 16.  
Brandobjekt aus imprägniertem Buchenholz.

*Abbildung 16* zeigt Versuchsobjekt 6 von Società Italiana Rueping nach Löschen des Feuers. Das Doppellattengerippe ist gegen die Feuerseite 5—10 mm tief angekohlt, ebenso zum Teil die Dachschalung

an der Untersicht feuerseits. Auf der dem Feuer abgewendeten Seite sind Doppellatten wie Schalung vollständig intakt.
