Aarburg

Ortsbild-Inventarisierung der Alt- und Vorstadt

2. Folge

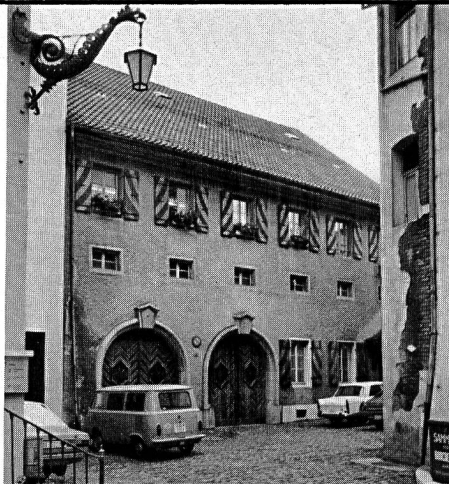
3-geschossiger, grob verputzter Massivbau (Raumhöhen unterschiedlich) über Trapezgrundriss (ca 17,5 m x 16-21m) und unter breit gelagertem Satteldach. Das Gebäude, traufständig, ist mit dem Rathaus (links) durch ein Treppenhaus unter Flachdach verbunden und bildet die nördlichste Ecke des historischen Städtchens.

Fassade: Im EG 2 qualitätsvolle Rundbogentore, profilierte Natursteingewände mit Schlussstein, rechts daneben 2 Fensterachsen und die Eingangstüre, diese durch ein Pultdach vor Witterungen geschützt. In den OG: 6-achsig mit querrchteckigen Fenstern im OG 1, niedriger Lagerraum, darüber hochrechteckige Fenster mit schwarz/gelben Klappläden (Farben des Aarburger Wappens schwarze Doppeltürme und Adler auf gelbem Grund); Verwaltungsbüros.

Rückseite: Aehnlicher Aufbau wie die Fassade, jedoch 5-achsig. Erwähnenswert ist die zunehmende Mauerdicke im OG 1 von 60 cm im Süden und 100 cm im Norden (Stadtmauercke).

Bewertung: Das Gebäude liegt, historisch betrachtet, an einer der wichtigsten Stellen des Städtchens: nämlich im Winkel der alten Stadtmauer. M. Merian zeichnete 1642 an dieser Stelle einen polygonalen Turm, der Stadtplan von 1624 zeigt hingegen ein Gebäude. Die Dachform wurde mehrmals geändert: Satteldach 1756 (E. Büchel), Walmdach 1891, Satteldach heute. Gemeinsam mit Haus Nr. 140 und dem Rathaus Nr. 144 bildet es einen unbedingt zu erhaltenden Innenhof. Eines der Gerbereigebäude wurde so nahe gebaut, dass die einmalige Situation nicht genügend zur Geltung kommt. Der moderne Anbau des Treppenturmes (Rathaus) wurde nicht gestaltet und dient merkwürdigerweise nur einem Gebäude.

Empfehlung: Die Klappläden sollten unbedingt wie auch die Kopfsteinpflasterung vor dem Haus erhalten werden. Ein Dachraumausbau (bessere Nutzung eines grossen Volumens) wäre mit Sorgfalt zu planen. Eine Biberschwanzziegeleindeckung ist der heutigen (Pfannenziegel) vorzuziehen. Die Fernsehantenne ist in den Estrich zu versetzen.

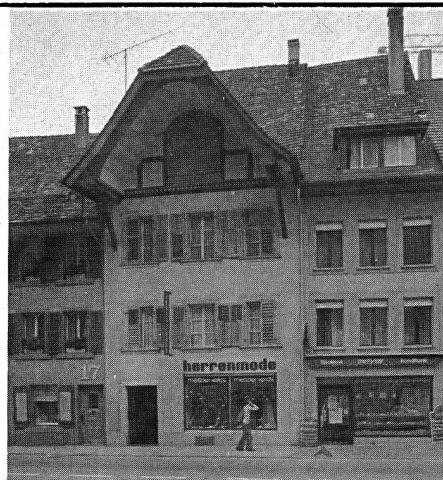
BESCHREIBUNG 3-geschossiger, verputzter Massivbau über Rechteckgrundriss (ca 6,5 m x 16,8 m) mit grossem, stark vorkragendem Quergiebel gegen den Platz. Das Gebäude ist gleichfluchtend mit Nr. 152 (rechts) und steht ca 20 cm vor Nr. 154 (links). Seine Firstlinie liegt höher als die der Nachbarbauten.

Fassade: 3-achsige, regelmässige Fensterreihen über einem in diesem Jahrhundert leicht veränderten EG. Das Schaufenster hat gute Proportionen und ist vertikal in der Mitte durch ein Eisenprofil unterteilt. Sichtbar an der Fassade ist, durch grosse Abstände Fenstersturz-Brüstung, die grosse Geschosshöhe. Der Giebel der Ründe ist aus einem sichtbaren, dunkelrot gestrichenen Fachwerk gebaut (evt. nachträglich?) und ist jünger als der von Nr. 149.

Rückseite: Ausgebaute Lauben (mit Fenstern geschlossen) mit Flachdachabschluss.

Bewertung: Quergiebel und Ründe sind ausserordentlich wichtige Merkmale im Strassenbild. Silhouette und Volumen von erster Bedeutung für den Ortskern. Der Bau ist in einem ausgezeichneten Zustand, obwohl die notwendigen Sanitäranlagen fehlen.

Empfehlung: Durch seine Dimensionen ausbaufähig. Das Ersetzen des Aufzugstores durch Fenster würde sogar den Dachraum bewohnbar machen.

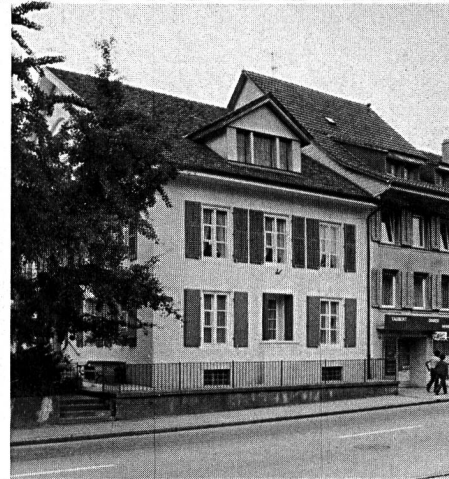
BESCHREIBUNG Stattlicher, verputzter Eckbau über Rechteckgrundriss (ca 10 m x 19,2 m)
BEURTEILUNG unter Satteldach, traufständig zur Strasse. Es hat tiefere Trauf- und Firstlinie als Nr. 125 (rechts).

Fassade: Auf der 5-achsigen spiegelsymmetrischen Giebelfront fasst ein Mauerrücksprung von 23 cm vom über 3 Treppenläufe zugänglichen Eingang bis zum halbkreisförmigen Giebelfenster die Mittelachse des 3-geschossigen Hauses zusammen. Betont wird sie darüberhinaus durch einen Balkon auf basislosen, dorischen Säulen, durch zu Dreiergruppen zusammengefasste Fenster und durch 2 verkröpfte, jedoch nicht durchlaufende Gesimse am Giebelfuss und unterhalb des Giebelfensters. Die schlichtere, 2-geschossige Traufseite ist 3-achsig mit einem mittleren eingezogenen Balkon im EG und grossem achsialem Giebelhaus.

Rückseite: Anbau unter geöffnetem Firstwinkel einerseits, unter Flachdach andererseits.

Inneres: 2 Keller liegen übereinander verschachtelt, was mehrere Baustapen vermuten lässt. Flur mit grossen Steinplatten.

Bewertung: Das Gebäude liegt am Ende einer 3er Gruppe, welche den Strassenraum definiert. Vorzügliche klassizistische Giebelgliederung, gestaltet als Schauseite in gutem Zustand. Unbedingt zu erhalten.
