**Zeitschrift:** Jahresbericht : Dokumentationen und Funde / Archäologie Baselland  
**Herausgeber:** Archäologie Baselland  
**Band:** - (2007)

**Artikel:** Archäologische Stätten  
**Autor:** Schmaedecke, Michael  
**DOI:** <https://doi.org/10.5169/seals-803529>

# Archäologische Stätten

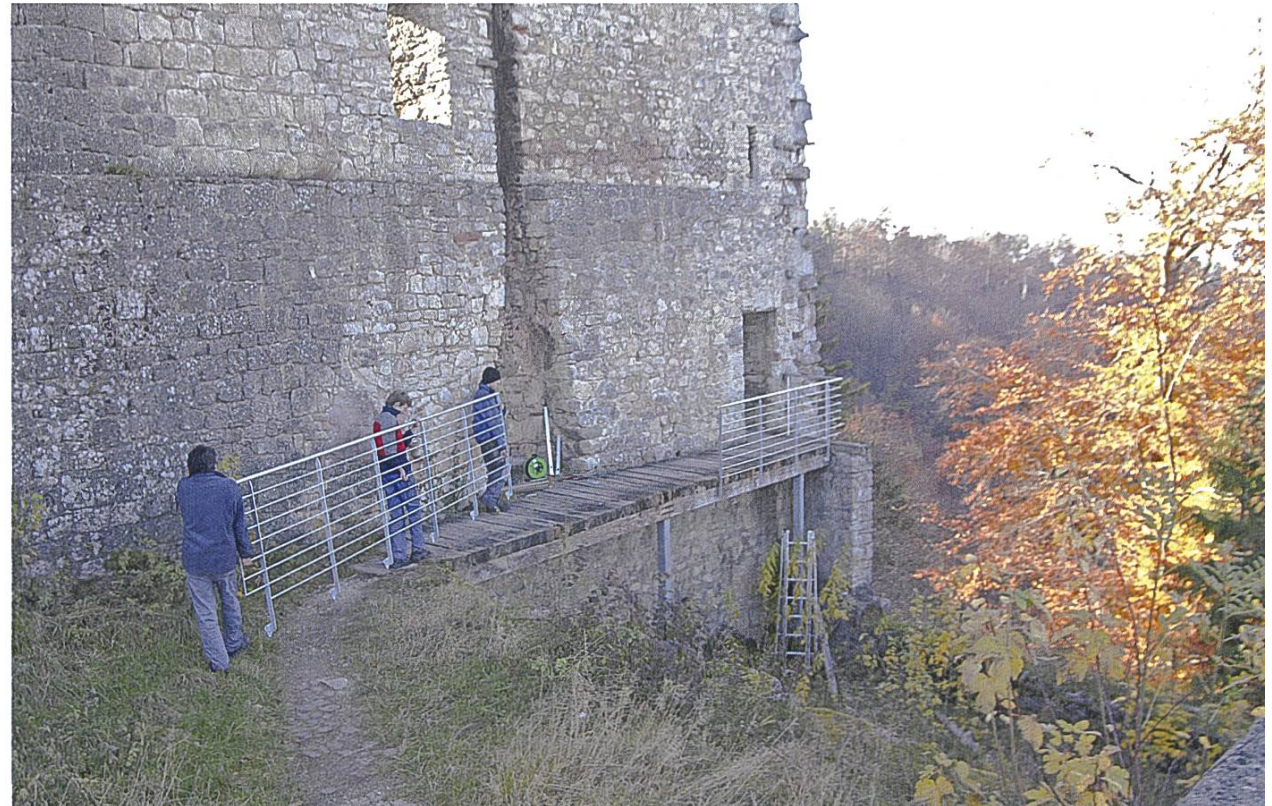
**Der Zugang zur Schildmauer der Farnsburg wird mit einem neuen Geländer gesichert.**

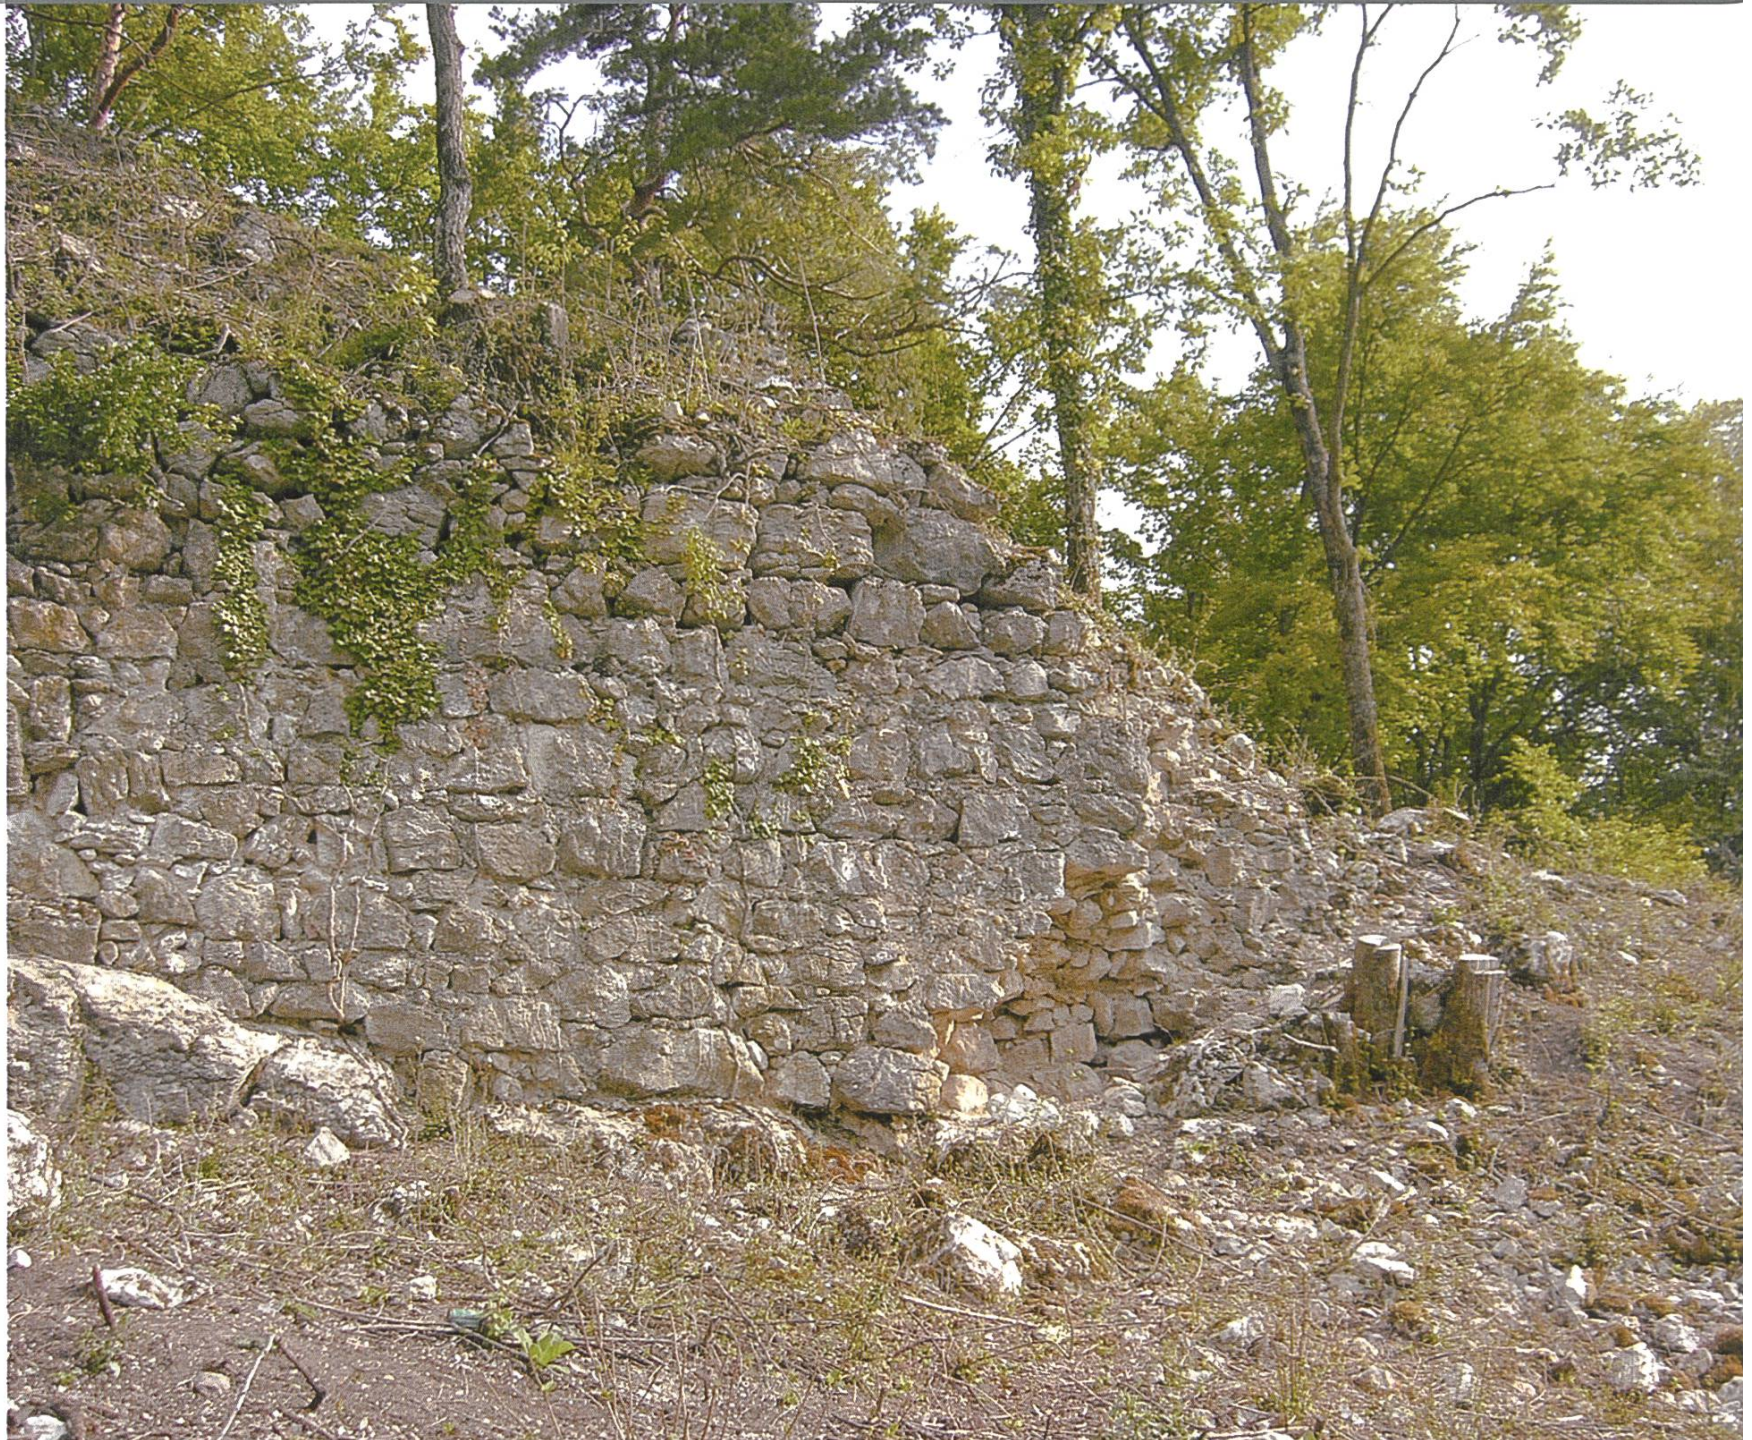
Aesch, Frohberg.  
Die vom Bewuchs  
befreite südöstliche  
Umfassungsmauer mit  
der Schadenstelle.

Die Burgruine Frohberg, die sich in Privatbesitz befindet, ist nach der Rodung von Bäumen und Gebüsch innerhalb des Burgareals und in dessen Umgebung wieder gut sichtbar. Dies lenkte die Aufmerksamkeit auf eine bereits seit einiger Zeit vorhandene Ausbruchsstelle an der südöstlichen Umfassungsmauer. Um den Bestand der Mauerpartie zu erhalten, war eine Reparatur dringend erforderlich.

Nach Rücksprache mit der Archäologie Baselland beauftragte der Eigentümer der Burg einen Spezialisten für Trockenmauern, der die schadhafte Mauererecke ersetzte und zu deren Stabilisierung östlich daran anschliessend ein Mauerstück in Trockenmauertechnik neu aufbaute. Die Reparatur beschränkte sich auf das für die Erhaltung der Stabilität des historischen Mauerbestandes Nötigste.

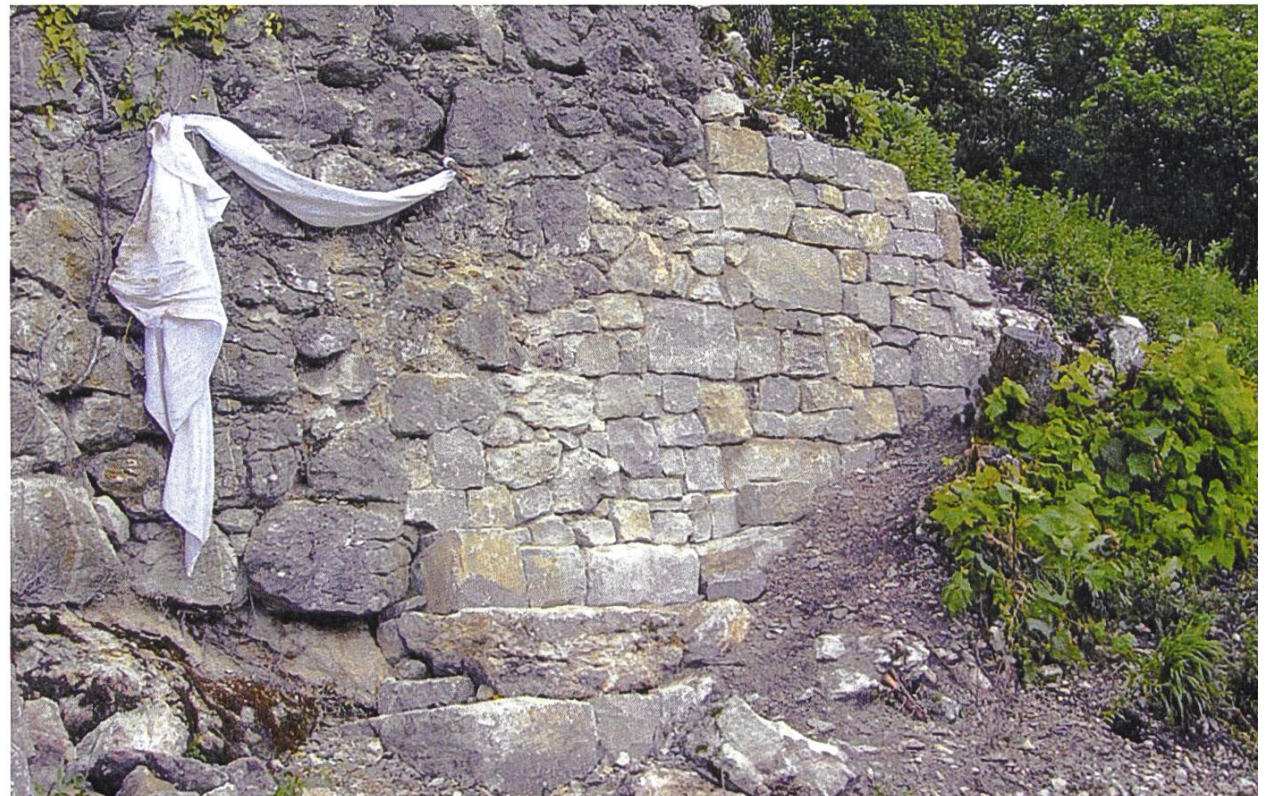
Das reparierte und mit  
einer Trockenmauer  
zusätzlich stabilisierte  
Mauerwerk.

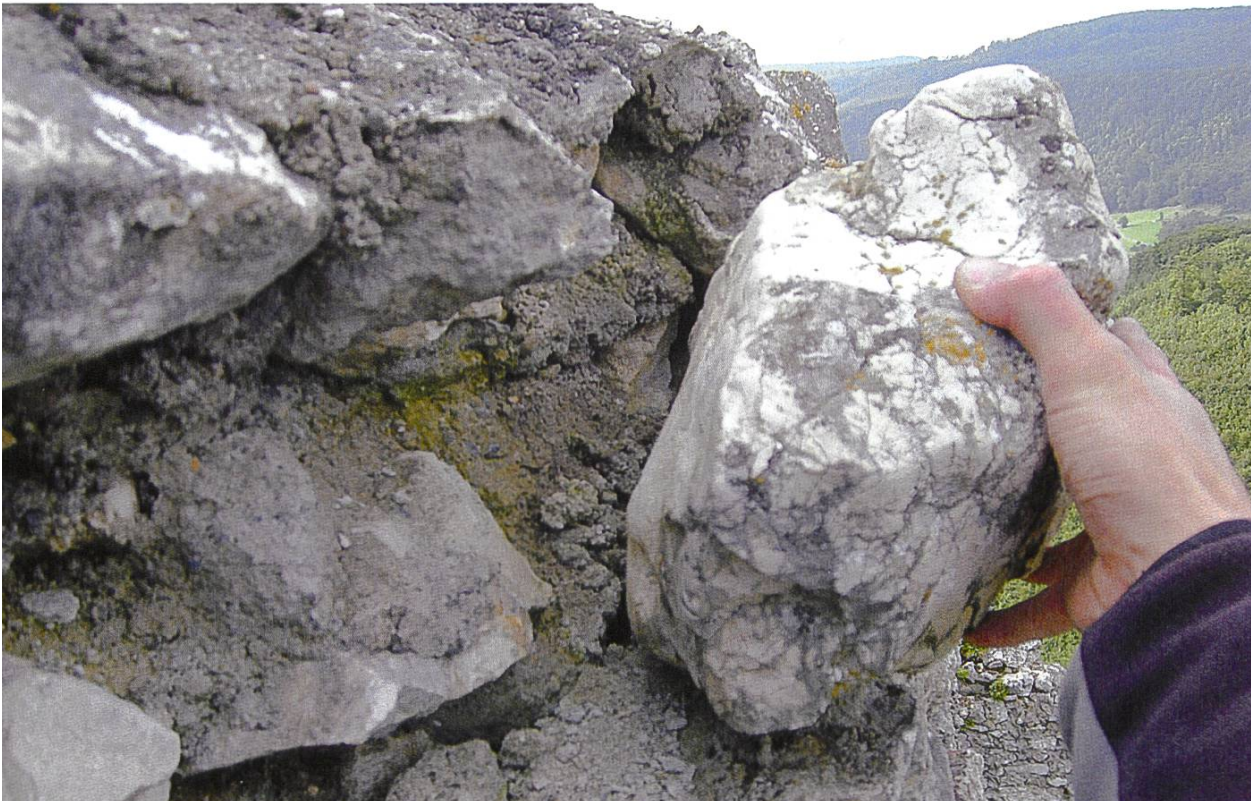
Lockere Steine auf der  
Krone des Wohnturms  
(Foto Firma Sekinger).

Während der Arbeiten wurde festgestellt, dass das Mauerwerk auf der Mauerkrone des Wohnturmes in weiten Bereichen nicht mehr im Verband

ist. Zahlreiche Steine liegen nur noch lose auf und können jederzeit herabfallen. Da dies eine Gefahr für Besucherinnen und Besucher darstellt, mussten der Zugang ins Innere des Burgturms gesperrt und im Aussenbereich Warnschilder angebracht werden.

Sofern der hierfür erforderliche Kredit bewilligt wird, soll 2010 mit der Sanierung der Burgruine begonnen werden.

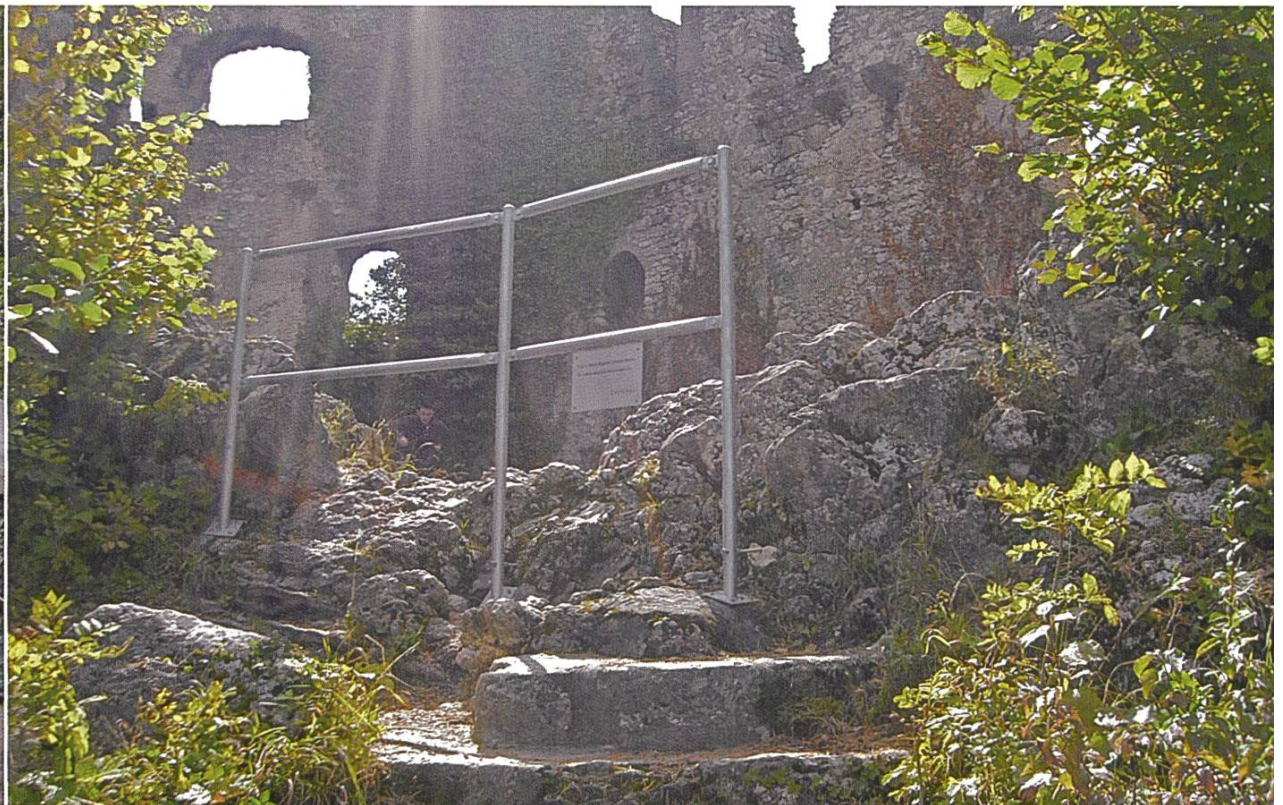
Das Innere des  
Wohnturms  
musste wegen  
Steinschlaggefahr  
abgesperrt werden.

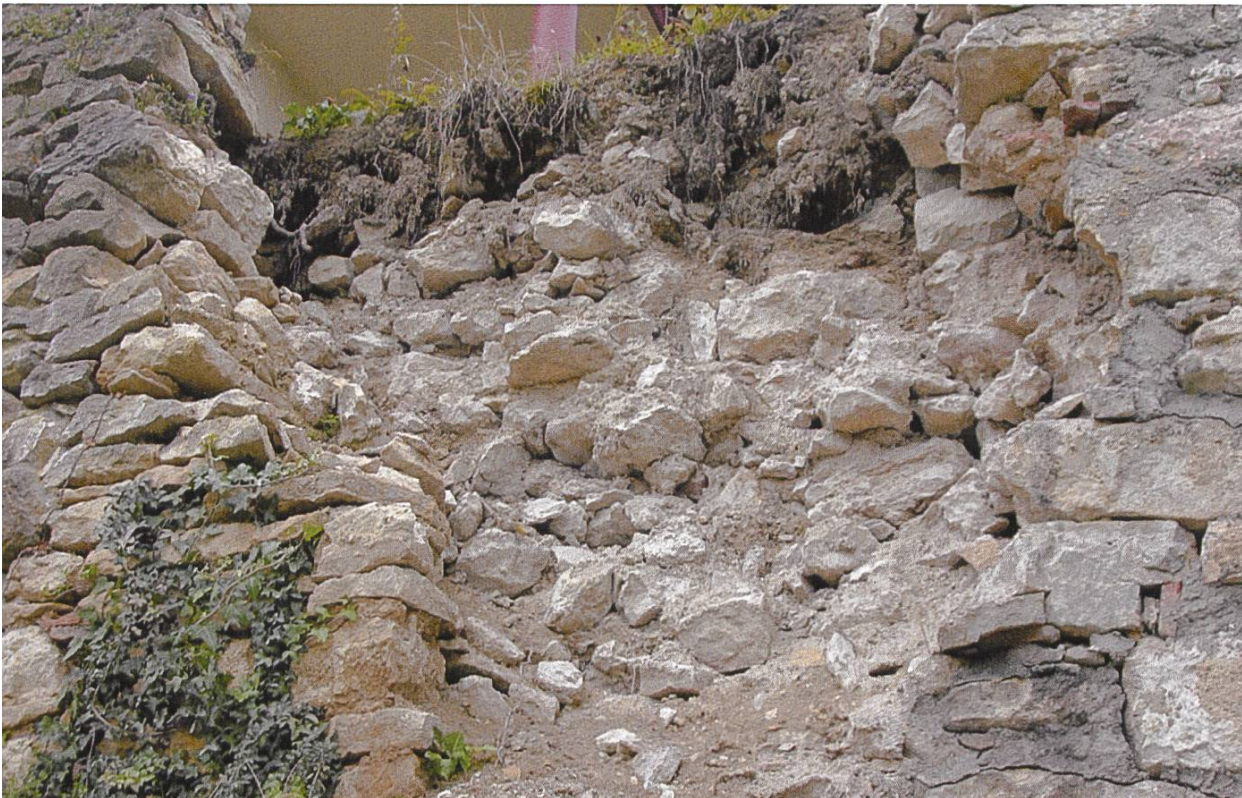
Frenkendorf, Ruine  
Neu Schauenburg.  
Blick auf Schadenstelle.

Auf der Ruine Neu Schauenburg ist nach ausgiebigen Regenfällen im Juni ein etwa 2 m langer und über 2 m hoher Abschnitt der östlichen Ringmauer in die Tiefe gestürzt. Bei einer Begehung kurze Zeit zuvor sind zwar Schäden festgestellt worden, die Mauerpartie machte aber noch einen stabilen Eindruck.

Als Schadensursache ist anzunehmen, dass sich der weitgehend aufgelöste Mörtel im Mauerkerne mit dem eingedrungenen Wasser vollgesogen hat. Dabei wurde das bereits lockere Mauerwerk an statisch ungünstigen Stellen so schwer und instabil, dass die Aussenschale, die das Mauerwerk bislang zusammengehalten hatte, dem Druck nicht mehr standhalten konnte und die Mauer zusammenbrach.

Wieder einmal hat sich hier gezeigt, dass der wahre bauliche Zustand vermeintlich stabiler Mauerpartien unter einem wasserundurchlässigen Zementverputz, wie er bei Restaurierungen lange Zeit

verwendet wurde, von aussen kaum zu beurteilen ist. In vielen Fällen sind derartige Mauerpartien in ihrem Innern so stark geschädigt, dass ein Einsturz nur eine Frage der Zeit ist.

Gegenwärtig werden die Möglichkeiten für eine Reparatur abgeklärt. Dabei geht es auch um Finanzierungsmöglichkeiten der erforderlichen Massnahmen auf der sich in Privatbesitz befindlichen Burg ruine. Um die offen liegende Schadenstelle und die anschliessenden Mauerpartien vor weiterem eindringendem Wasser zu schützen und vor weiteren

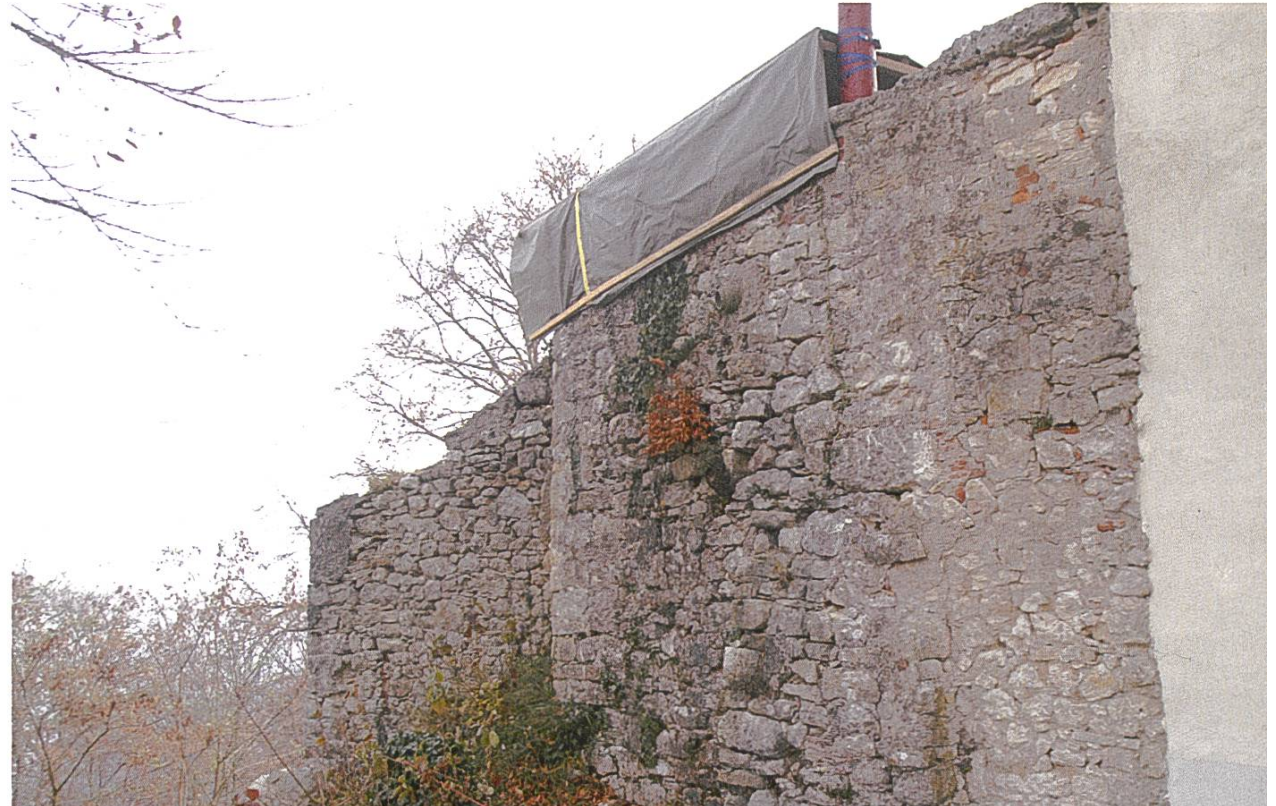
**Zur Vermeidung  
weiterer Schäden  
erstellte die  
Archäologie Baselland  
ein Schutzdach.**

Schäden zu bewahren, hat die Archäologie Basel-land eine behelfsmässige Schutzvorrichtung erstellt.

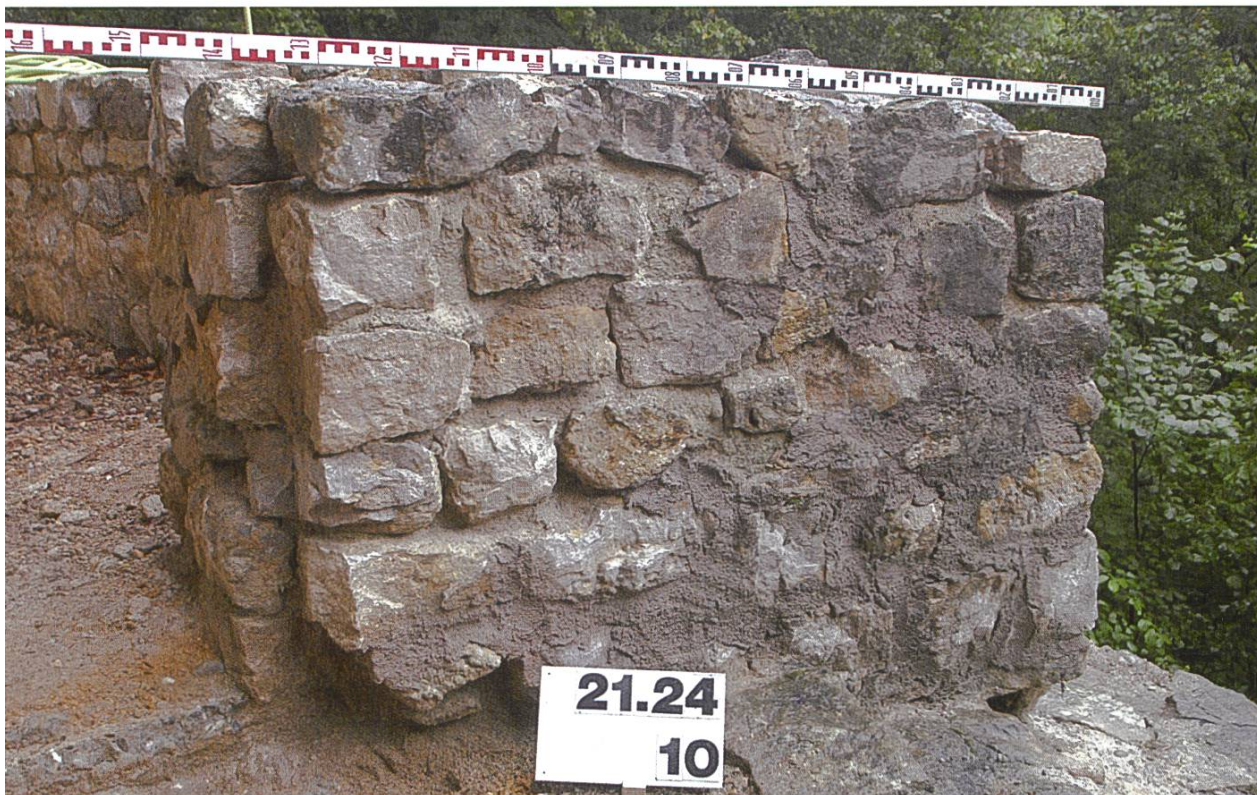
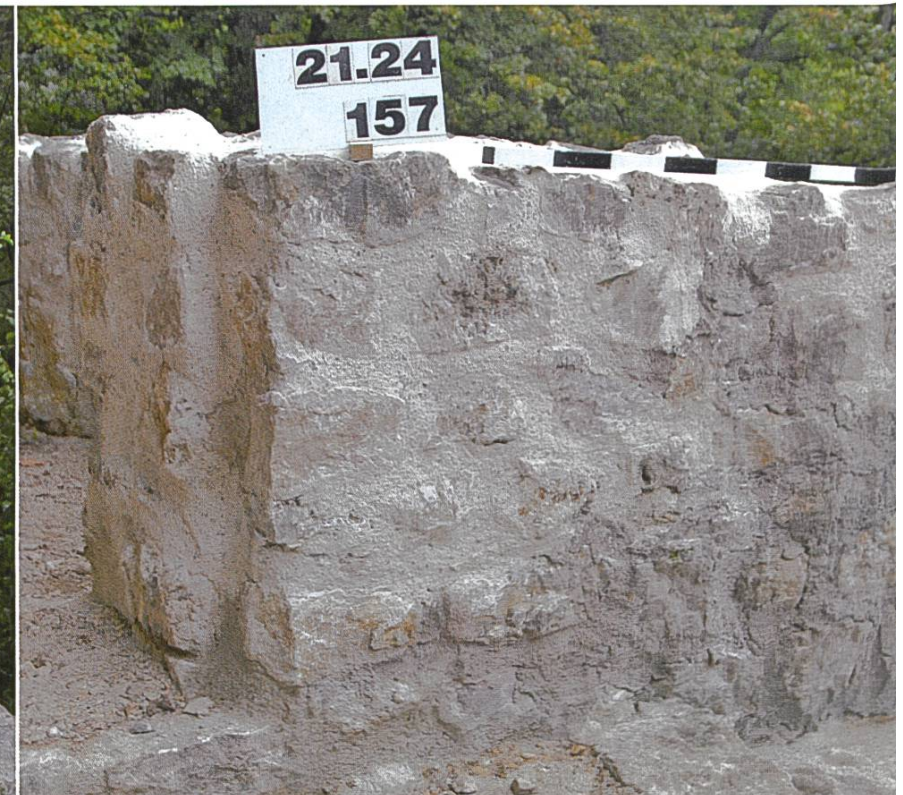
Nach den Rodungsarbeiten wurden der Zustand der Ruine fotografisch dokumentiert und lockere oder zu ersetzende Steine auf den Fotos markiert. So lässt sich auch später noch genau feststellen, wo Reparaturarbeiten erforderlich waren.

Beispiel für die  
fotografische  
Dokumentation der  
schadhaften Mauer-  
partien vor und nach  
der Restaurierung.

Im Anschluss an die Dokumentation wurden die schadhaften oder lockernen Steine ersetzt beziehungsweise neu gesetzt und Ausbrüche in den Verfügungen ausgebessert. Auf die Mauerkronen wurde zusätzlich eine Kalkschlämme, eine Mischung von Wasser und Kalk, aufgebracht. Diese dichtet die

exponierten Kronen ab, so dass kein Wasser von oben her in das Mauerwerk eindringen kann. Auch diese Arbeiten mussten zum Teil angesiebt ausgeführt werden. Zwei Türschwellen aus Holz wurden durch steinerne ersetzt.

Für die Arbeiten kam eine bei Mauersanierungen bereits mehrfach bewährte Mörtelmischung zum Einsatz, die weitgehend dem historischen Mörtel entspricht und witterungsbeständig ist. Weil die Ruine mit Fahrzeugen nicht erreichbar ist, wurde

Zum Abschluss wurde der Zustand ein weiteres Mal fotografiert. Dabei wählte man dieselben Bildausschnitte wie vor Beginn der Arbeiten, so dass später ein direkter Vergleich «vorher-nachher» möglich ist und die durchgeführten Arbeiten dokumentiert sind.

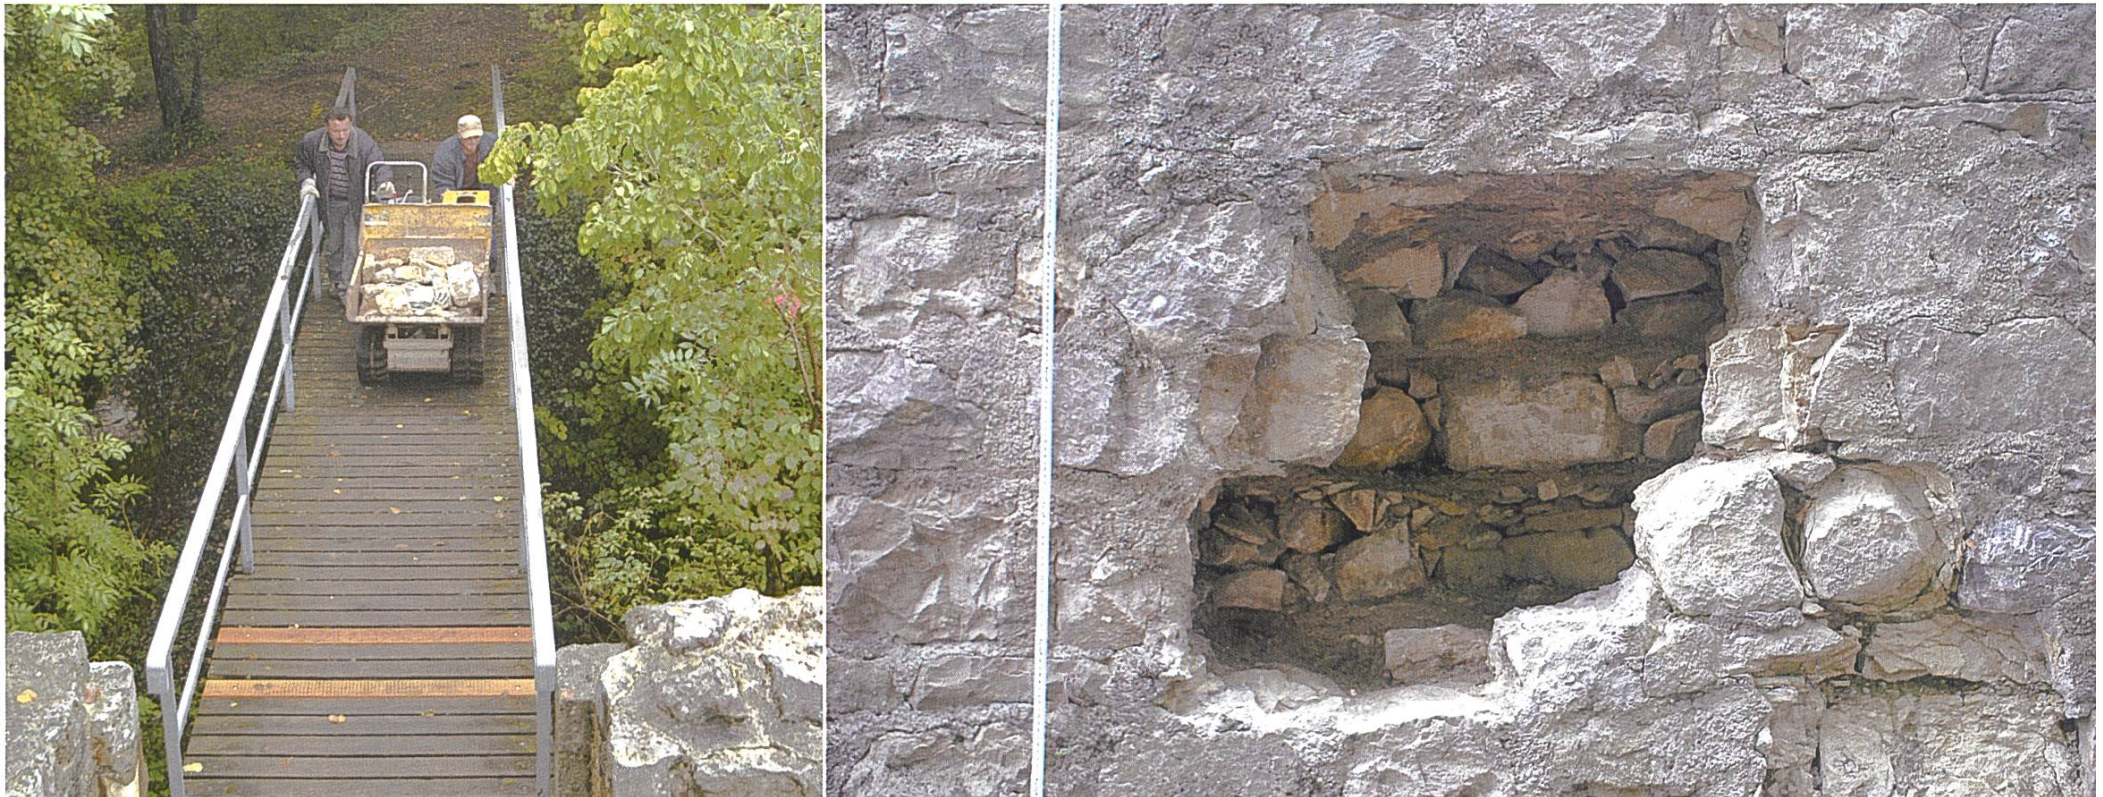
Wie auf der Ruine Riedfluh markierte die Entfernung des Bewuchses den Start der Arbeiten. Die Mauerkronen mussten von Hand vom Moos befreit werden. Dabei zeigten sich mehrere Ausbrüche im Mauerwerk. Vor allem im Eingangsbereich klaffte ein grosses Loch.

Ein grosser Ausbruch im Zwingerbereich.

Nach der fotografischen Dokumentation des Zustandes wurden die vorgefundenen Löcher geschlossen und die Ausbrüche im Mauerwerk ausgebessert. Dabei verwendete die Reparaturrequipe dieselbe Mörtelmischung wie auf der Riedfluh. Auch hier wurden die Kronen anschliessend mit einer Kalkschlämme überzogen, um sie abzudichten.
