Archäologische Stätten

Läufelfingen, Homburg: Beginn der Sicherungsarbeiten

Farnsburg: Nachbesserungen, Dokumentation und Information

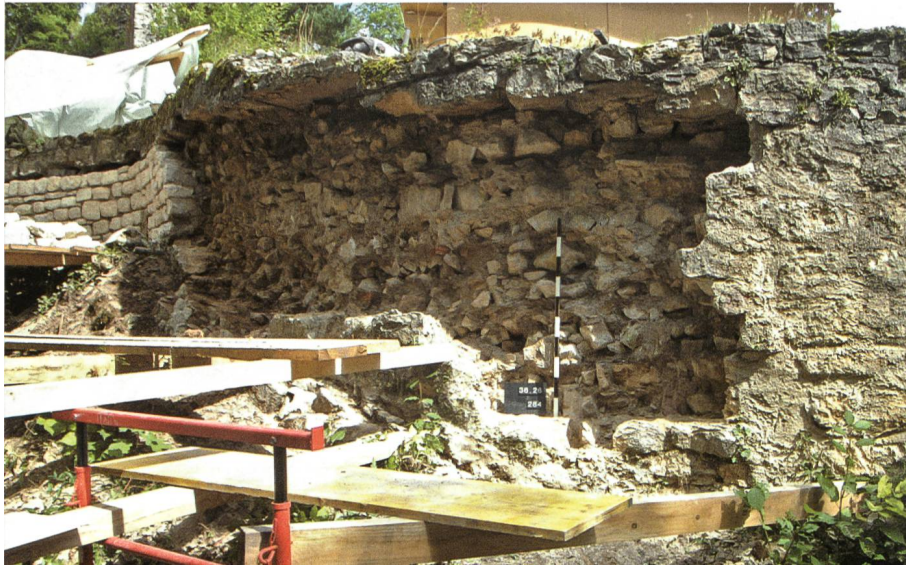
Am Westzwinger wird der zerstörte äussere Mauermantel mit frostbeständigen Steinen neu aufgebaut.

Mauerwerk, das aus den Restaurierungen seit den 1930er Jahren stammte, sollte von Fall zu Fall entschieden werden, ob eine Reparatur oder ein Neuaufbau ökonomisch sinnvoller ist. Dadurch ergaben sich an verschiedenen Stellen unterschiedliche Lösungen. Der westliche Zwinger, dessen aktueller Bestand weitgehend von 1938 stammt, musste bis auf die unterste Steinlage, die noch Originalbestand zeigte, vollständig neu aufgebaut werden. In weiteren Bereichen der Westmauer der westlichen Vorburg konnte man sich auf die Erneuerung des stellenweise in Zerfall begriffenen äusseren Mauermantels und der Mauerkrone beschränken.

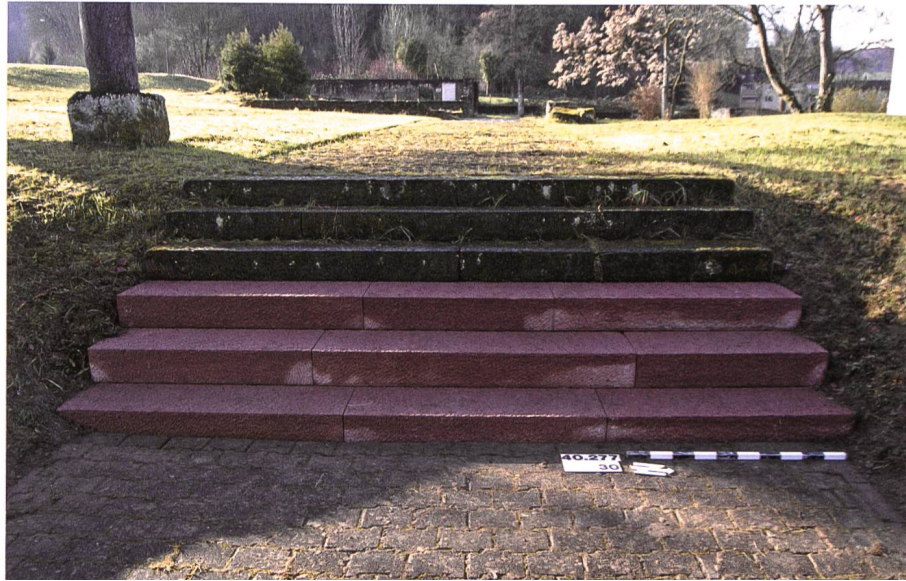
«Es geht etwas»: Im Berichtsjahr wurde die marode, gefährlich gewordene Portikus-treppe der Villa Munzach saniert.
