# Archäologische Stätten

## Läufelfingen, Homburg: neue Spinnen an altem Gemäuer

## Frenkendorf, Neu Schauenburg: Wiederaufbau nach Mauereinstürzen

## Münchenstein, Schloss: Sicherungsarbeiten an der Beringmauer

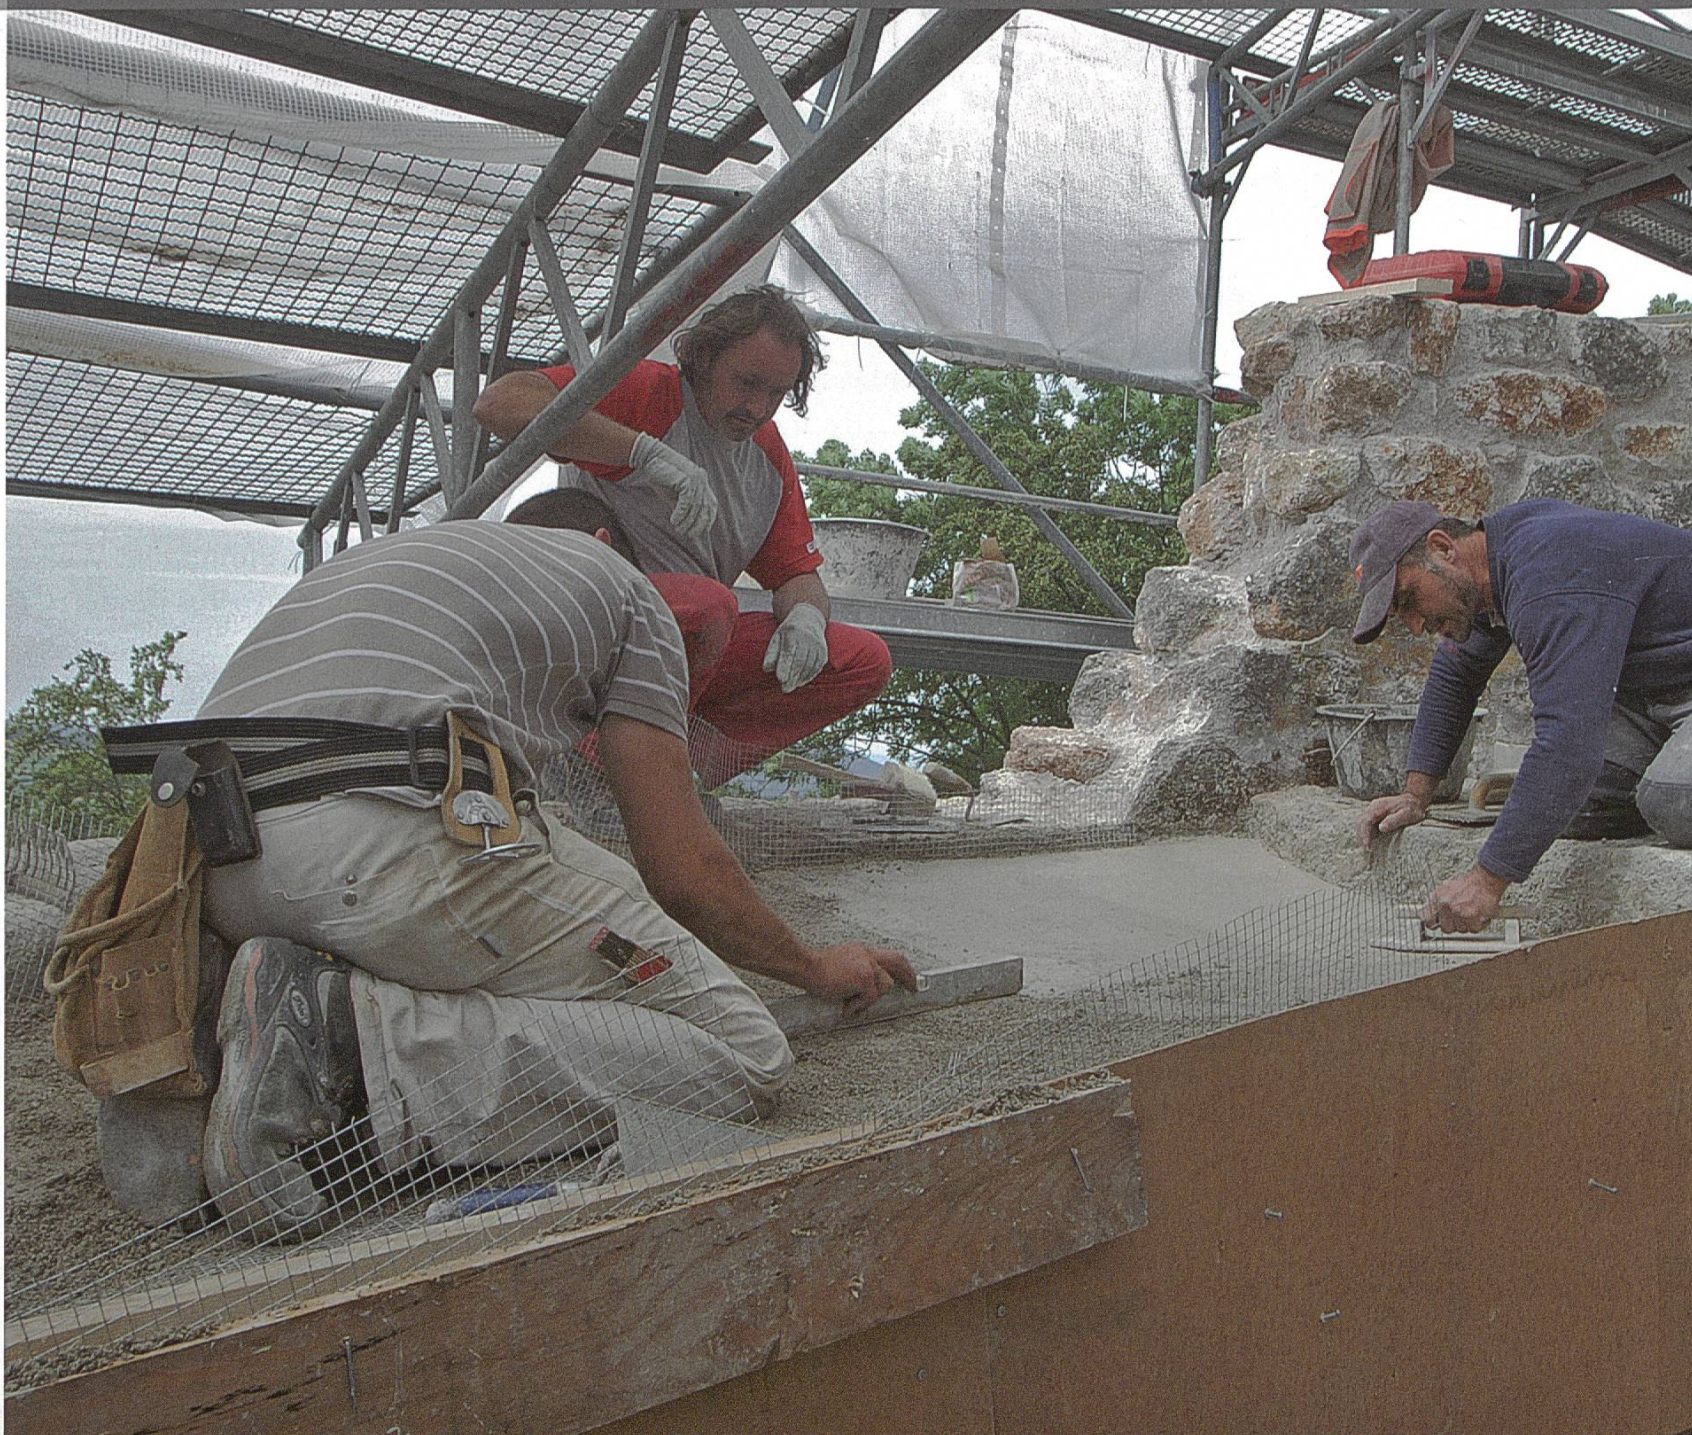
Läufelfingen,  
Homburg. Mitarbeiter  
der Firmen Sekinger  
und Erne beim  
Aufbringen des  
wasserdichten  
Überzugs auf der  
Mauerkrone des  
Wohnturms.

keit aus dem Mauerwerk entweichen kann. Hierfür wurde zunächst die undichte Kronenabdichtung aus armiertem Beton ersetzt. Das Dach über dem Aufgang im Turm erhielt eine neue Abdichtung.

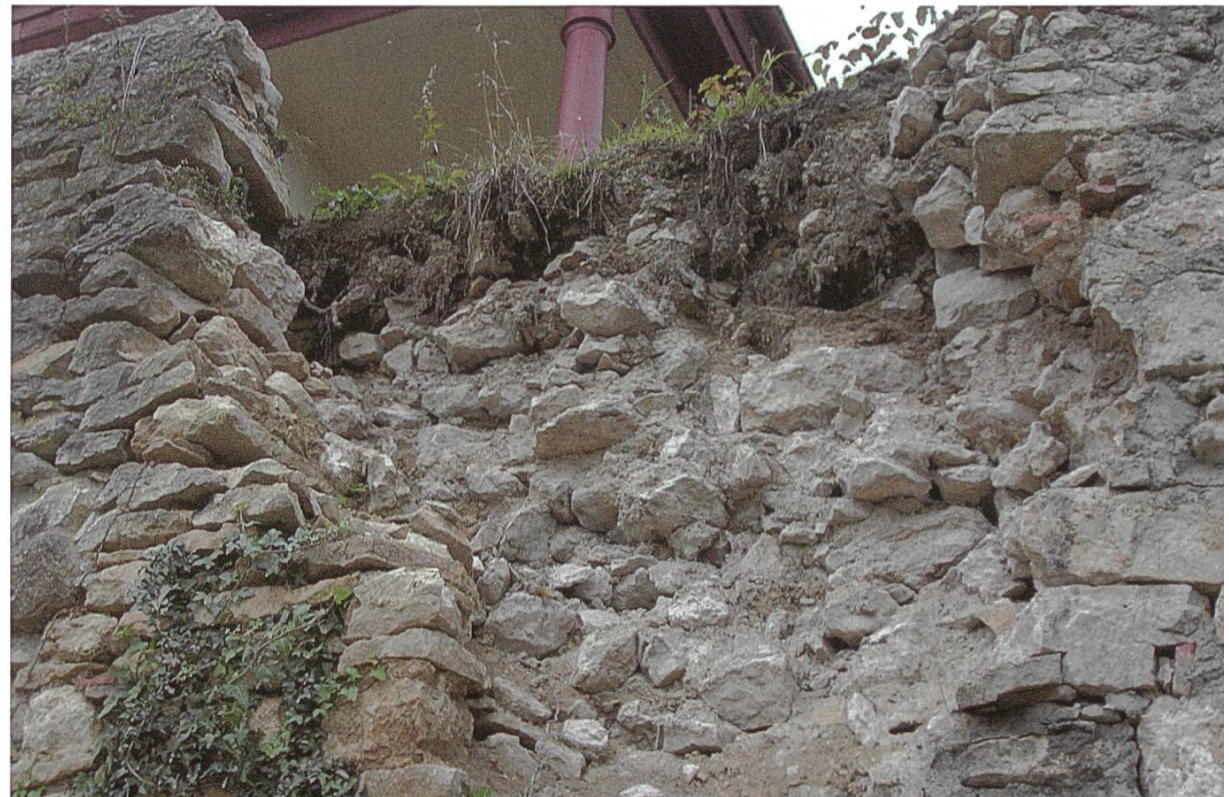
Die abgerutschte Mauerpartie im Norden der östlichen Beringmauer.

An der ersten Schadensstelle war erkennbar, dass der Mauerkerne bis auf das innere Bodenniveau mit der Innen- und Aussenschale kaum mehr im Verband stand. Als Ursache wurde bereits 2007 der aufgelöste Mauermörtel vermutet, der kein Bindemittel mehr enthielt. Starke Regenfälle hatten den zu Sand aufgelösten Mörtel an entscheidenden Orten weggespült. An statisch ungünstigen Stellen sammelte sich der stark durchnässte Sand an, bis die Aussenschale dem Druck nicht mehr standhielt. Die Schäden sind in erster Linie dadurch entstanden, dass bei früheren Sanierungen das Mauerwerk so stark abgedichtet wurde, dass eingedrungenes Wasser nicht mehr entweichen konnte.

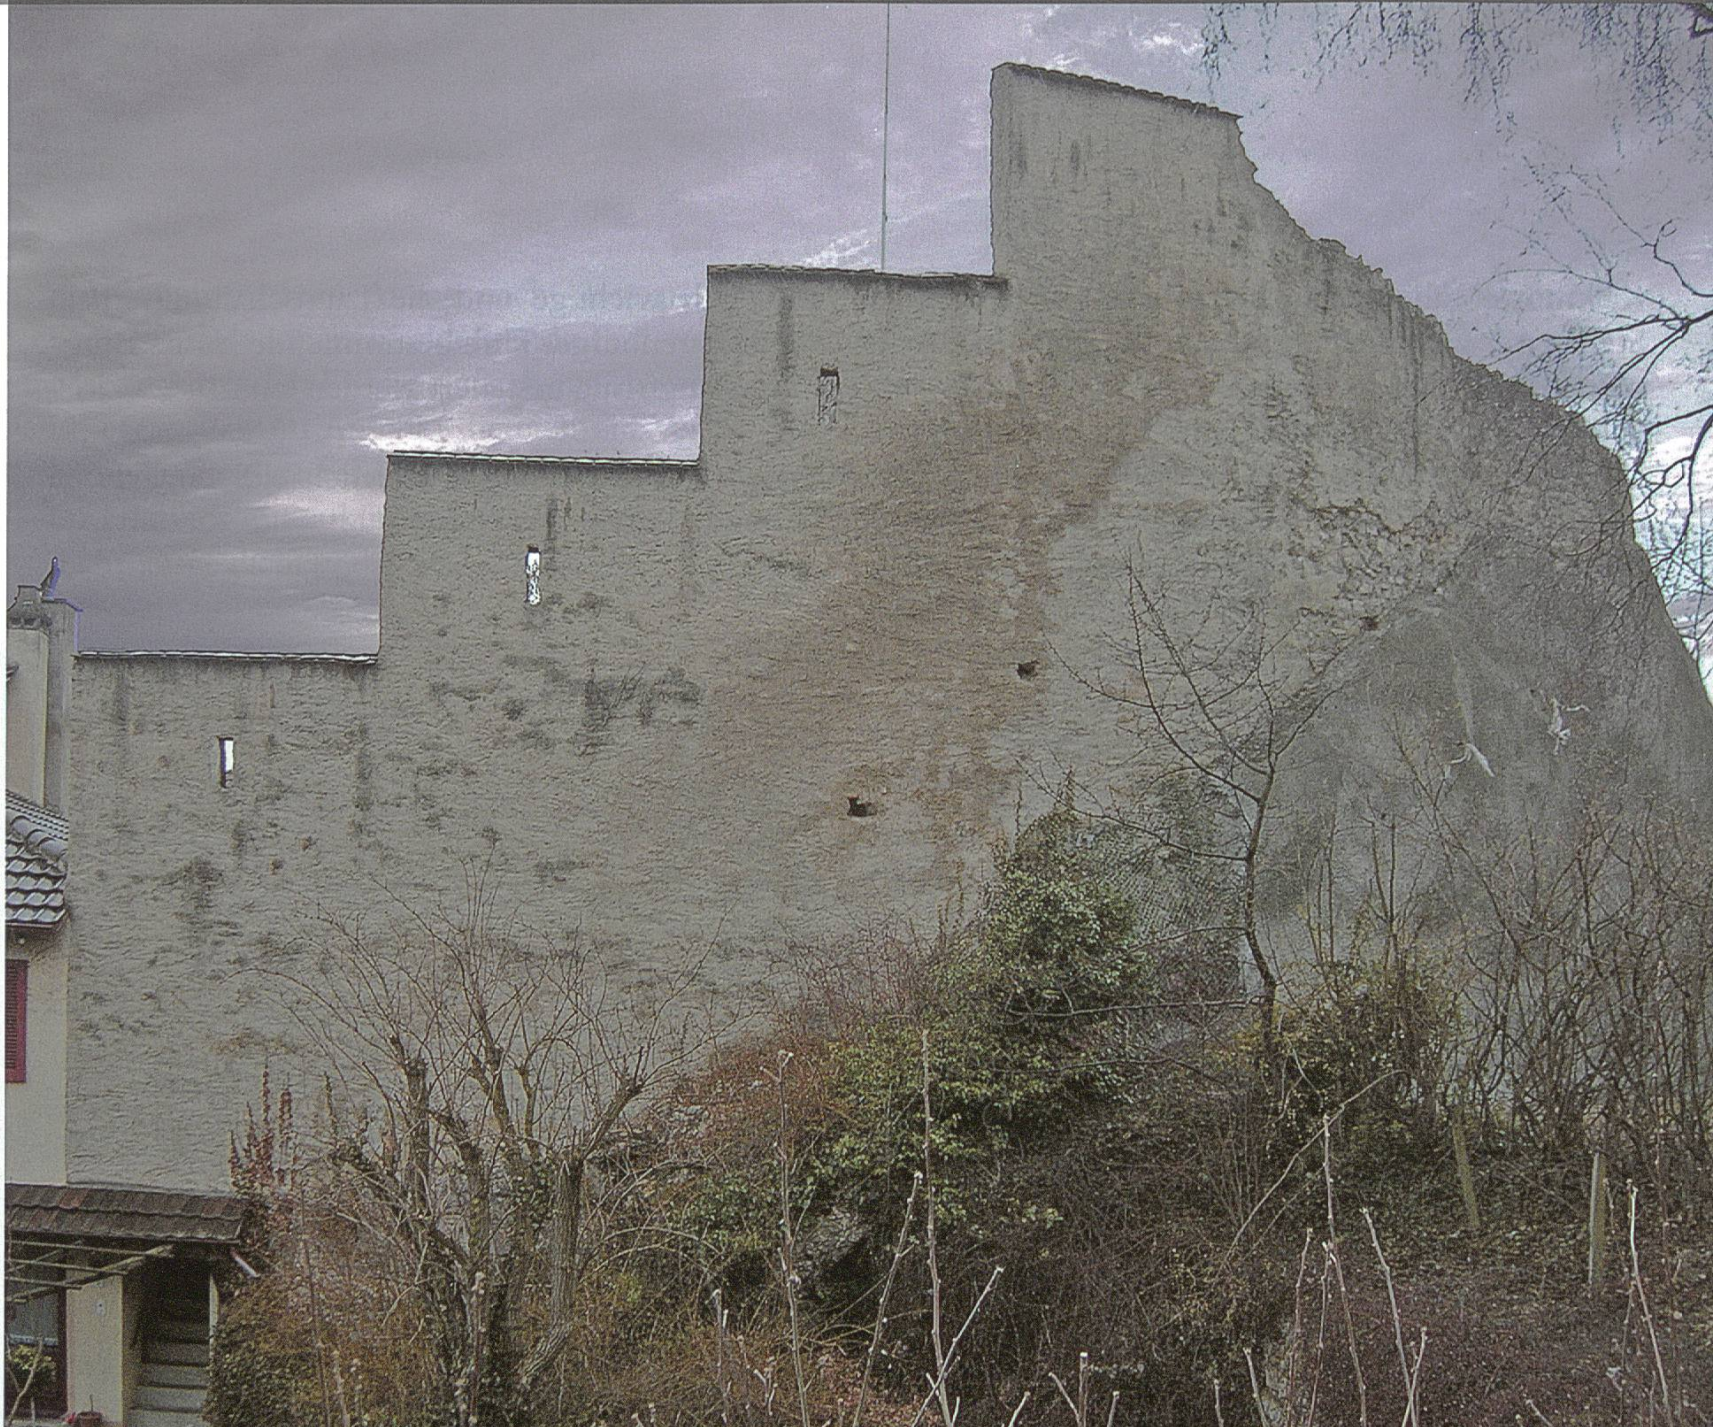
Münchenstein, Schloss.  
Aussenansicht  
der südöstlichen  
Beringmauer mit  
verschiedenen  
Schadstellen.

Die Mauerfläche an der Aussenseite besass einen Verputz von einer der letzten Sanierungen. An mehreren Stellen liessen sich kleine Risse feststellen, und im östlichen unteren Bereich hatte sich eine Fläche von wenigen Quadratmetern abgelöst, zum Teil verursacht durch das Ablösen von Bewuchs.

Eine Sichtprüfung und das Abklopfen der Putzflächen ergaben jedoch, dass der Verputz ansonsten noch weitgehend intakt war und gut am Mauerwerk haftete. Man entschloss sich deshalb, die Mauer möglichst unverändert zu belassen und nur die Fehlstellen auszubessern und die grösseren Risse zu

schliessen. Kleine vertikale Risse wurden belassen, da sie an der südexponierten Seite dem Austrocknen des Mauerwerks dienen. An den drei Schlitzöffnungen wurden die Sohlbänke abgedichtet und – wo nötig – auch die Laibungen ausgeflickt, so dass dort künftig kein Wasser mehr in den Mauerkerne eindringen kann.

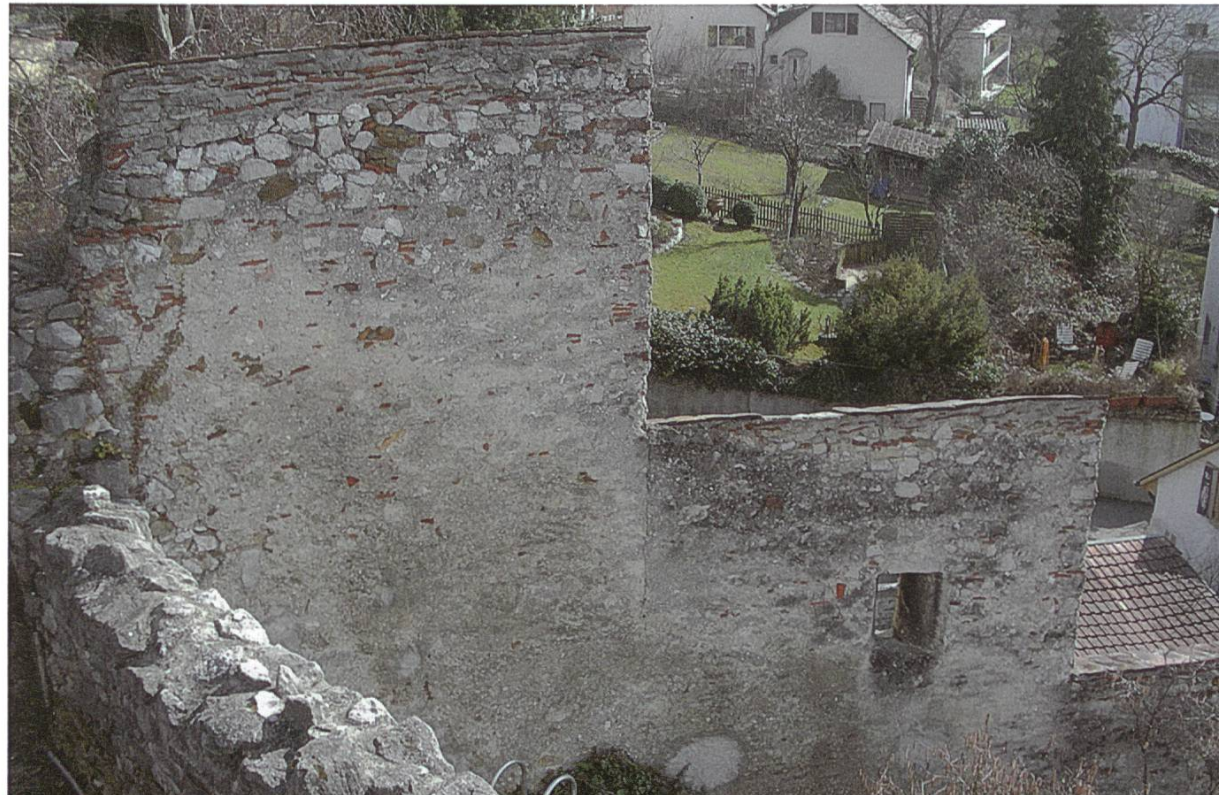
**Innenansicht  
der südöstlichen  
Beringmauer mit  
Resten des ursprüng-  
lichen Verputzes.**

Eine andere Situation zeigte sich an der Innenseite. Dort war der Verputz in weiten Teilen abgeplatzt, die Verfügung zwischen zahlreichen Steinen ausgewittert, und einzelne Steine waren aus der Mauer- schale ausgebrochen. Bei genauer Betrachtung vom Gerüst aus zeigte sich, dass die Verputzreste noch zum originalen Mauerbestand gehörten. Nach

Beratung mit Walter Niederberger von der kantonalen Denkmalpflege sicherte ein hinzugezogener Restaurator diese originalen Reste. An den Fehlstellen wurde nach der Reparatur des Mauerwerks ein neuer Kalkverputz angebracht und farblich dem ursprünglichen Verputz angepasst.

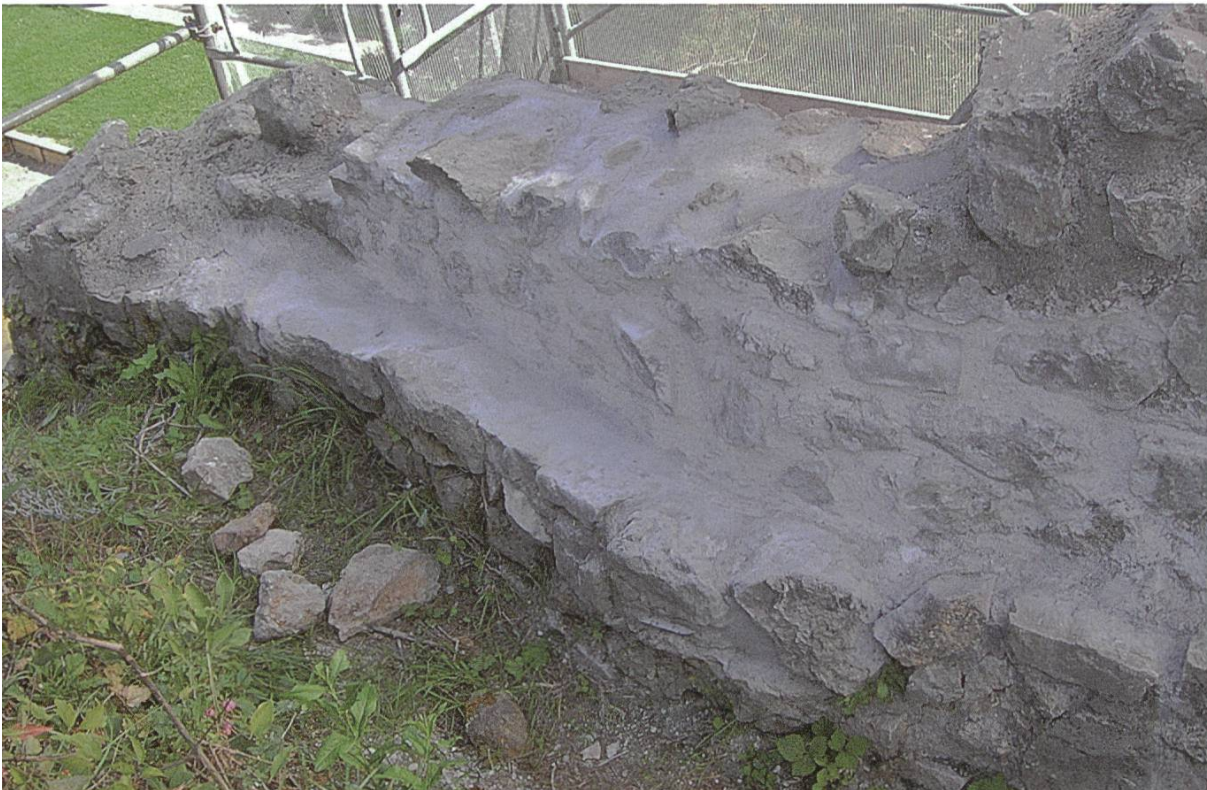
Gesicherte Mauerkrone  
der südöstlichen  
Beringmauer.

Im westlichen Bereich des Mauerabschnittes hatten sich mehrere Ziegel der Kronenabdeckung gelockert. Hier wurden die vorhandenen Ziegel mit möglichst geringen Eingriffen in den Bestand fixiert und nur einzelne, zerbrochene Ziegel durch gleichartige ersetzt. Weiter östlich, in einem höher gelegenen Bereich, waren an einzelnen Stellen Risse in der ungeschützten Mauerkrone zu schliessen. In beiden Abschnitten wurde grosser Wert auf eine gute Abdichtung der Kronen und Ablaufmöglichkeiten für das Regenwasser gelegt.

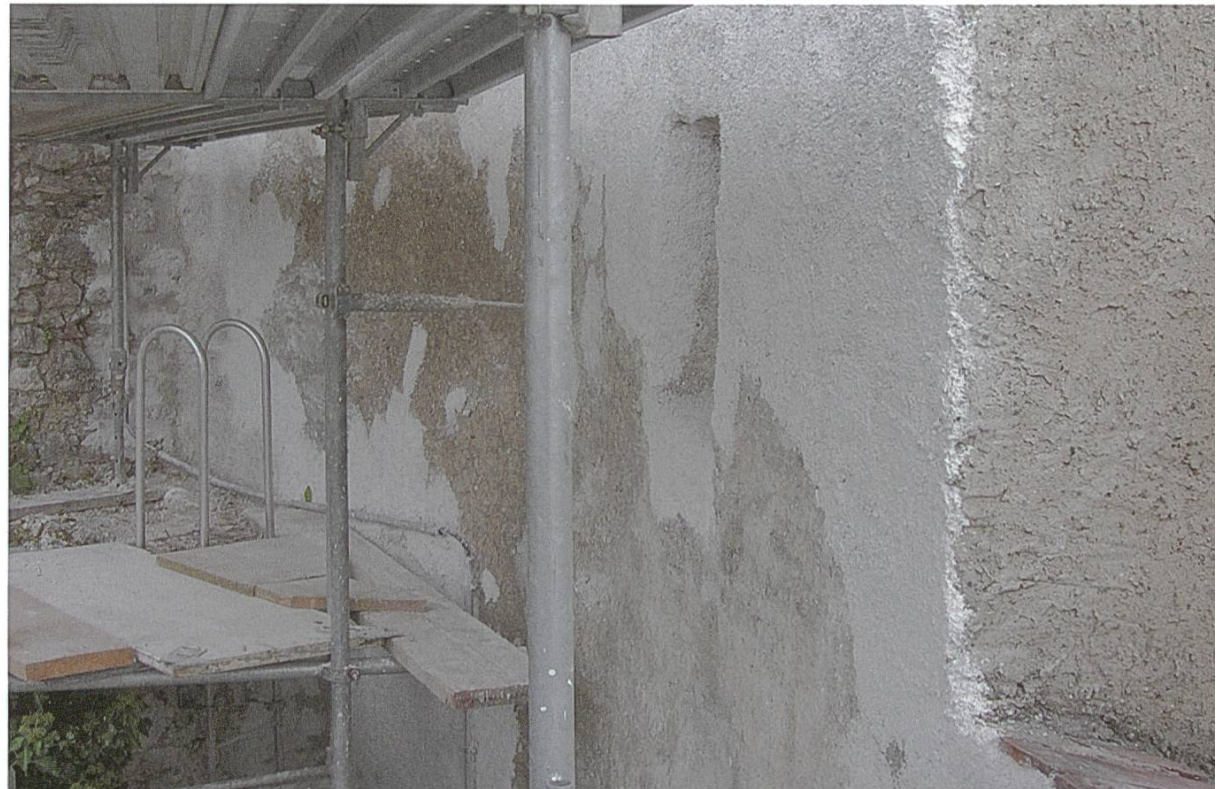
Innenansicht der  
Beringmauer mit  
ursprünglichem und  
neuem Verputz vor der  
farblichen Anpassung  
der Reparaturstellen.
