# Archäologische Stätten

## Läufelfingen, Homburg: Abschluss der Sanierung

## Reigoldswil, Ruine Rifenstein: was lange währt ...

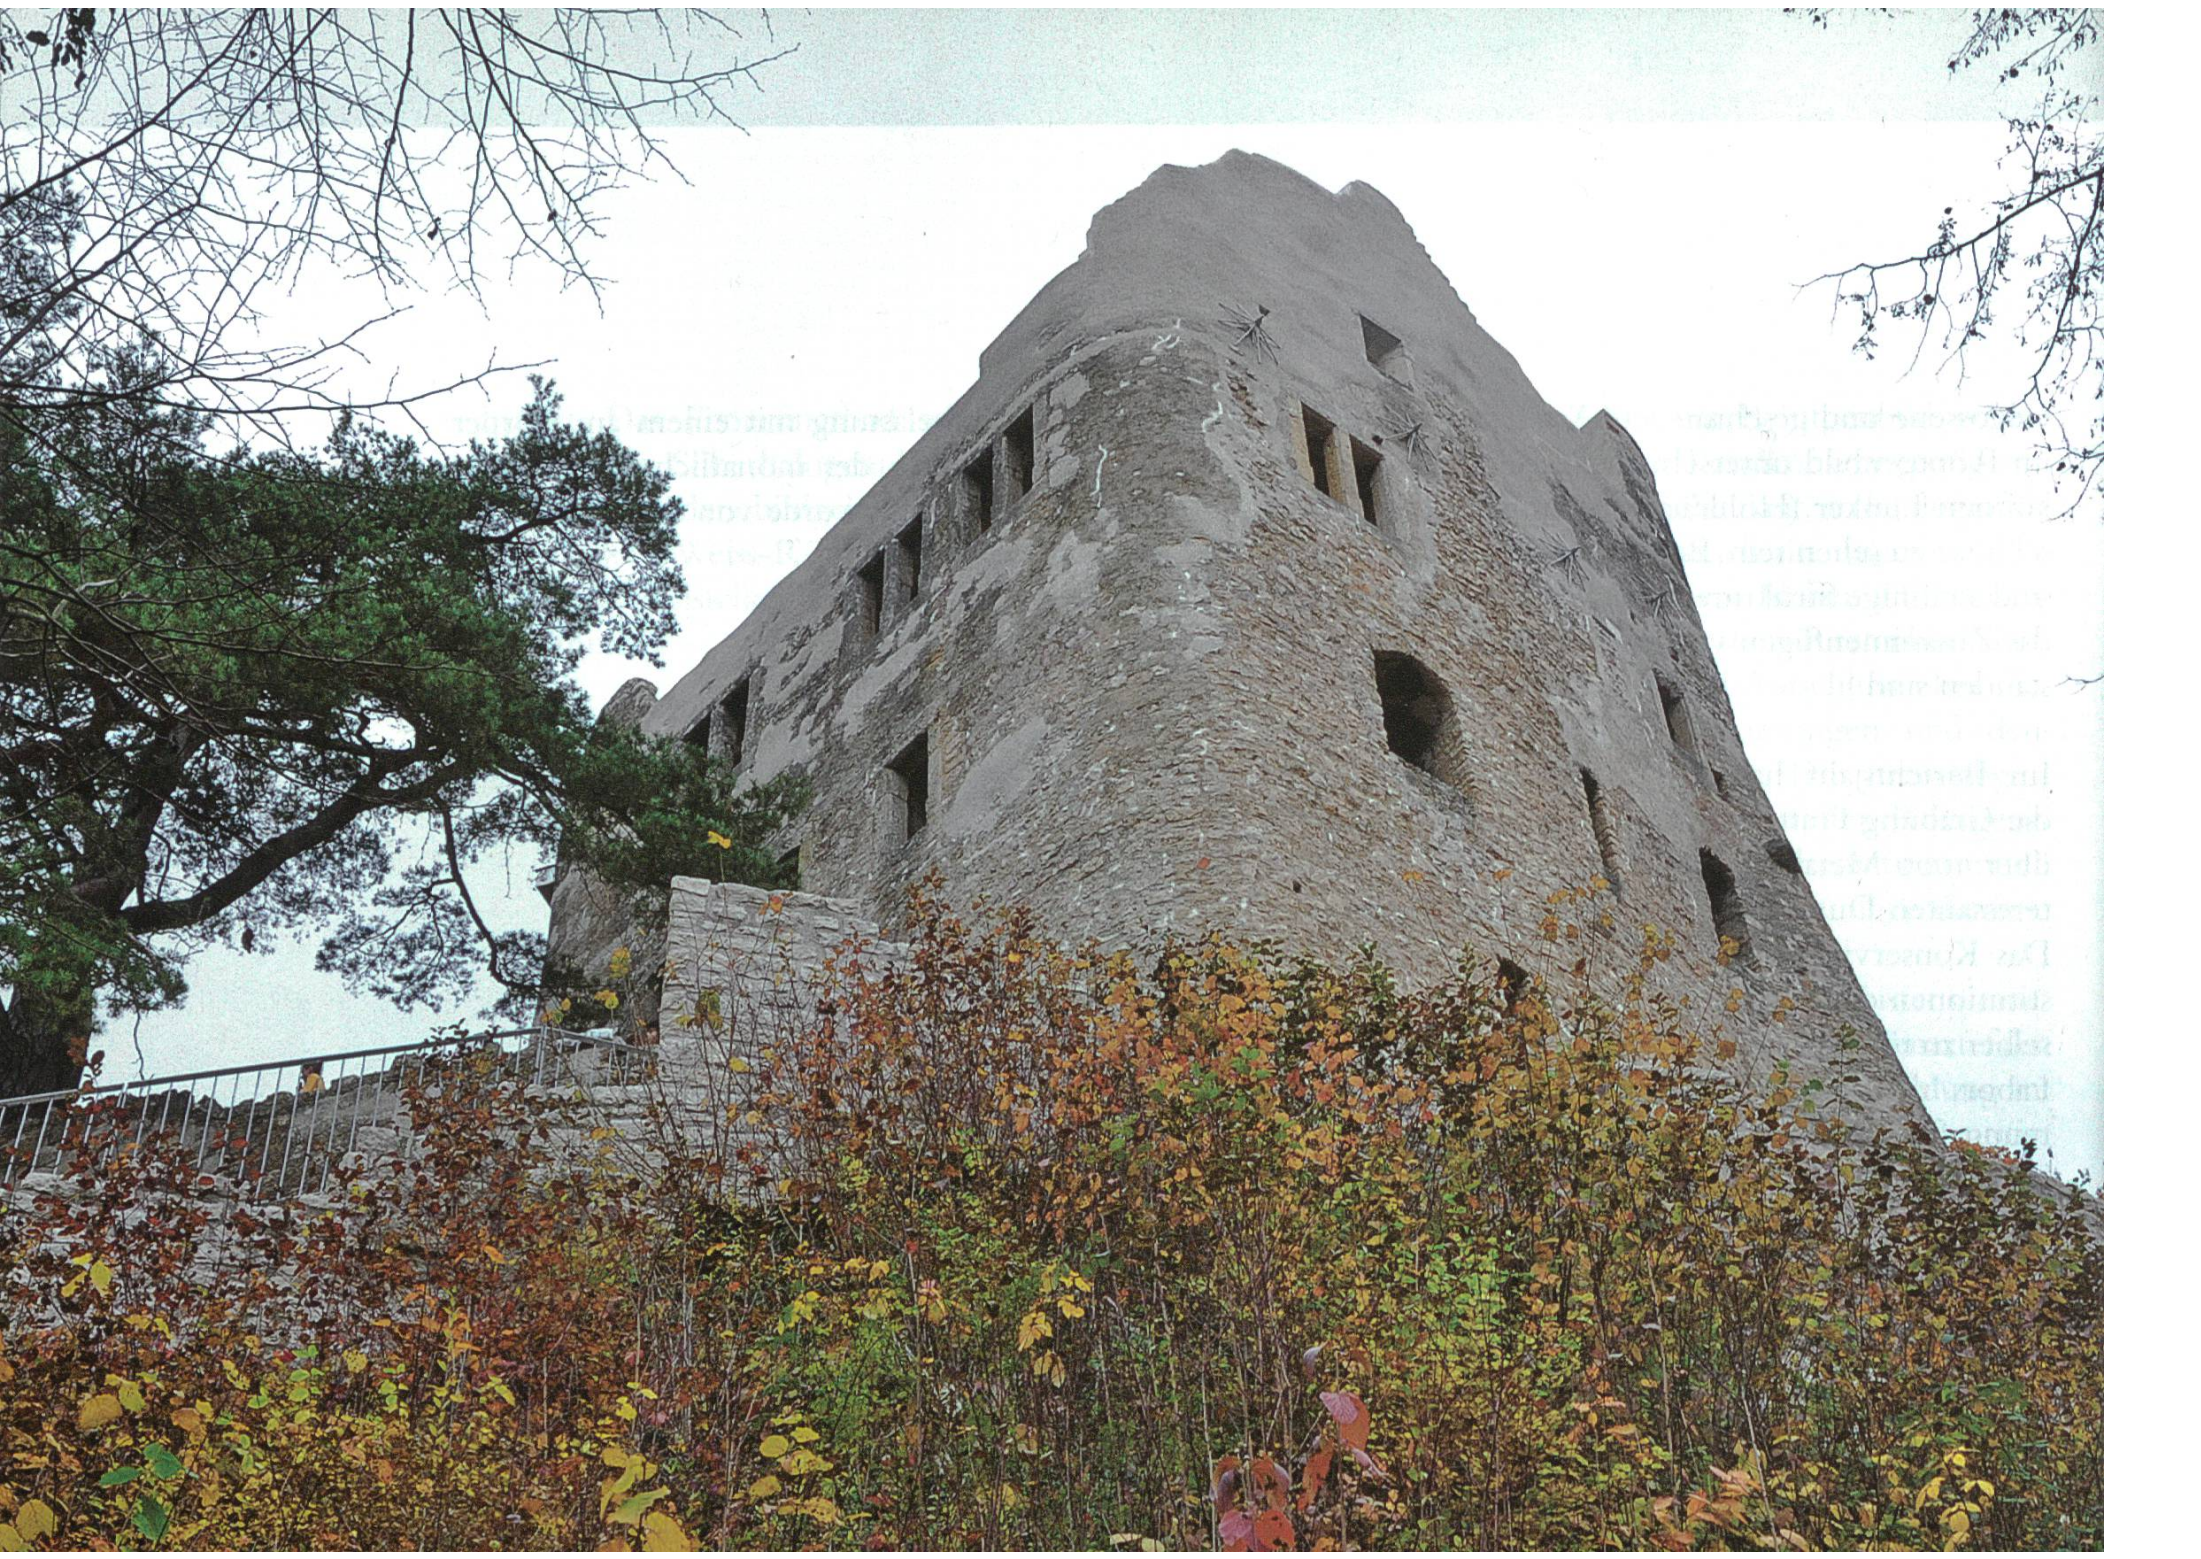
< Nach drei Jahren Bauzeit ist die Sicherung der Homburg plangemäss abgeschlossen. Augenfälligstes Merkmal der aktuellen Sanierung sind die «spinnenartigen» Metallanker zur Stabilisierung des Mauerwerks am Wohnturm.

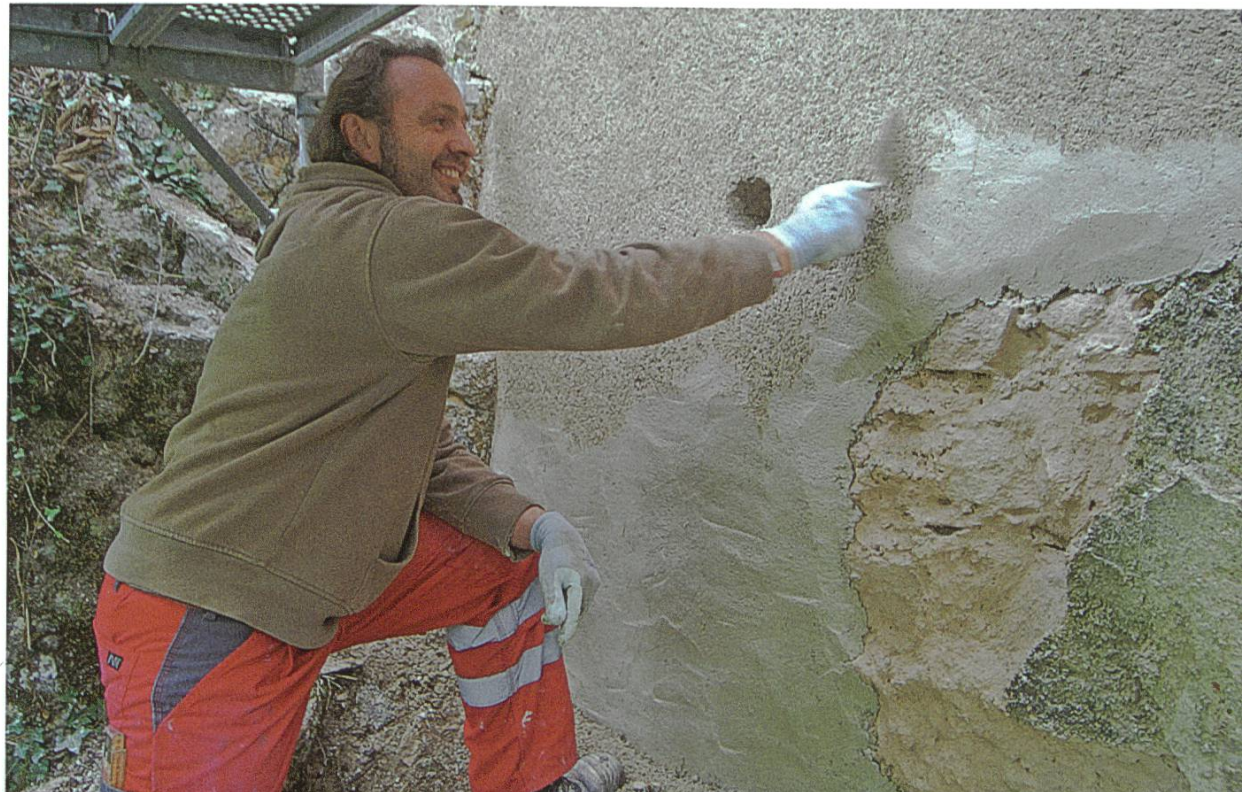
Uwe Stern von der Firma Erne trägt an der Aussenseite der nördlichen Umfassungsmauer einen neuen Verputz auf.

Weil die vorhandenen originalen und die in den 1930er bis 1960er Jahren aufgetragenen Verputze sehr unterschiedliche bauphysikalische Eigenschaften besitzen, musste mit unterschiedlichen, den

jeweiligen Situationen angepassten Methoden und auch mit unterschiedlichen Materialien gearbeitet werden. Im Innern des Wohnturms waren originale Putzreste zu festigen, wobei die Archäologie Basel-land auf die Beratung von Restaurator Stefan Buess, Gelterkinden, zählen konnte. An mehreren Stellen,

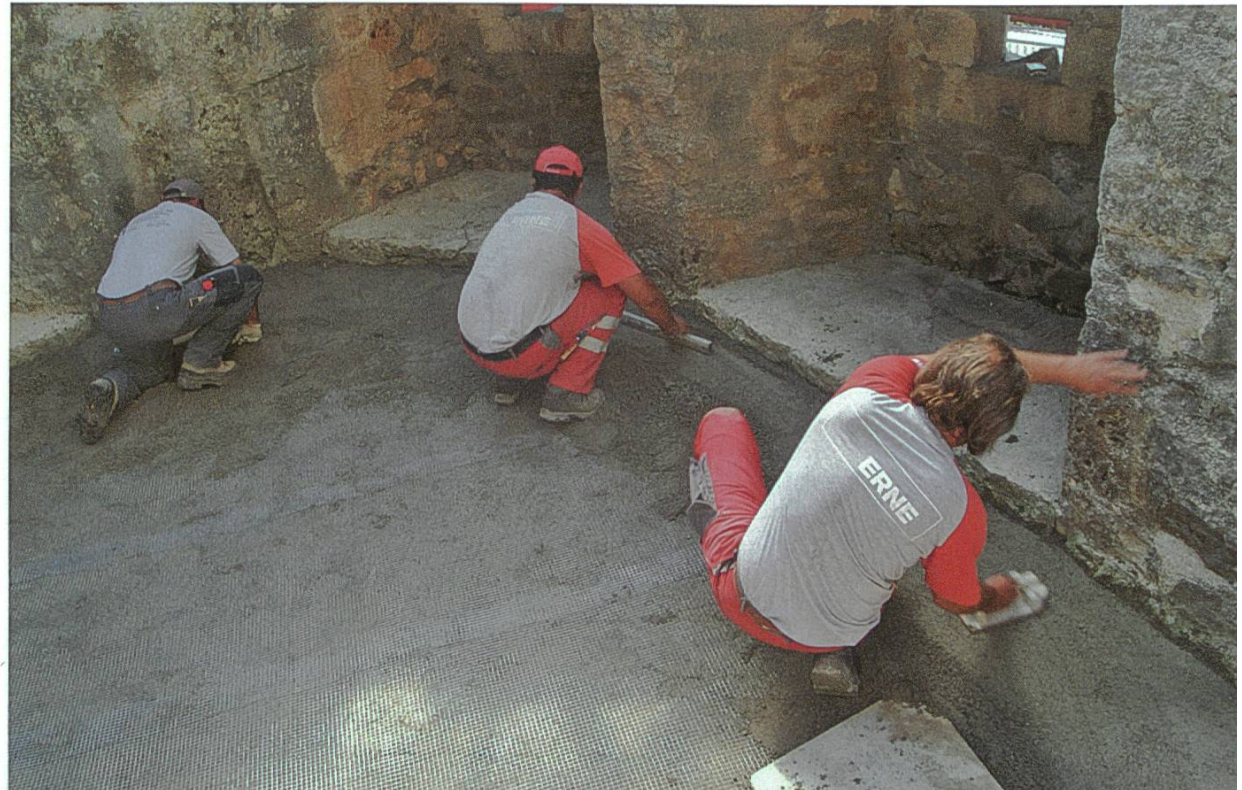
Im Bollwerk wird der neue Boden eingebracht.

unteren Bereich des oben offenen Baus war dessen undichter Boden im Erdgeschoss, durch den das Regenwasser drang. Um ihn abzudichten, wurde der schadhafte, aus den 1930er Jahren stammende Mörtelboden repariert und darüber eine Drainage aus Kies und als Oberfläche eine Mergelschicht eingebracht. Durch die Mergelschicht dringendes Wasser wird nun in der Drainage gesammelt und durch einen an der Ostseite des Baus angelegten Abfluss in den östlichen Vorhof abgeleitet. Von dort fließt es in einer Rinne durch die Umfassungsmauer nach aussen.

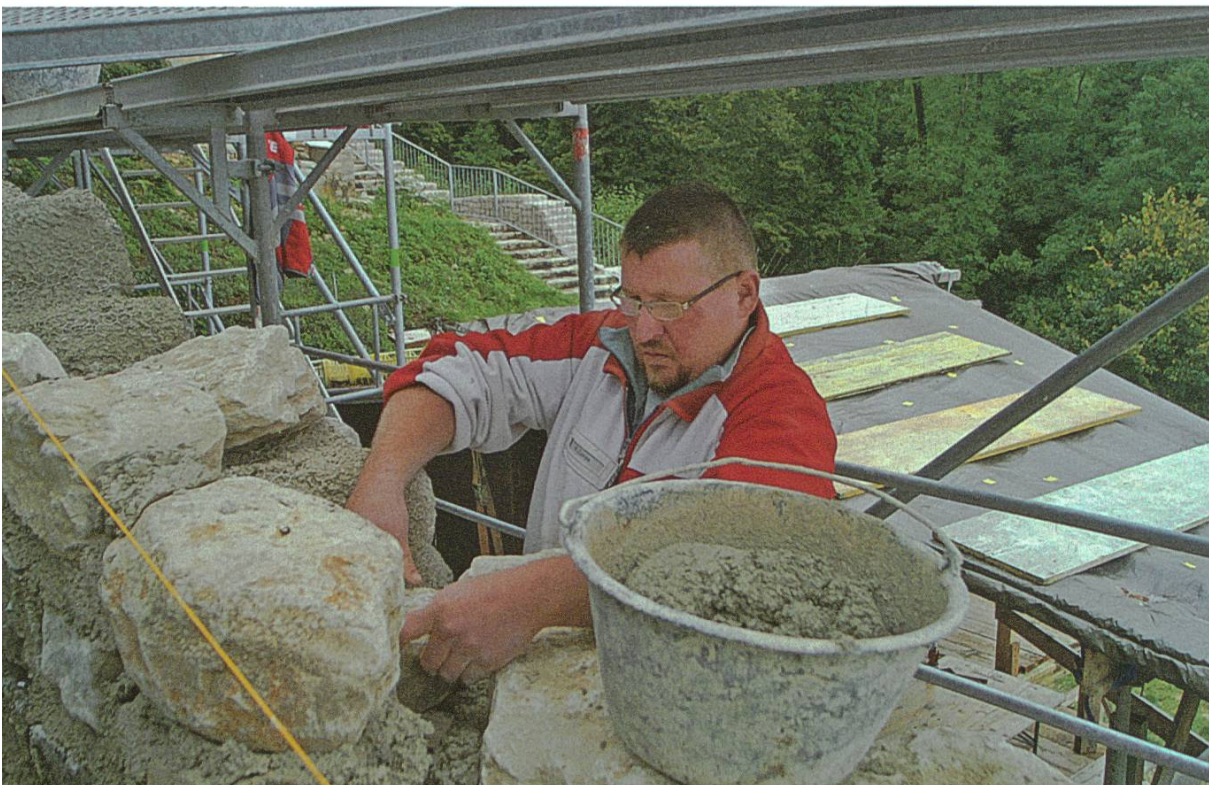
Marc Zumpe von der Firma Erne mauert die Krone der nördlichen Umfassungsmauer neu auf.

Während im westlichen Bereich die Mauerkrone so stark beschädigt war, dass sie ersetzt werden musste, konnte man sich im mittleren und östlichen Bereich mit Reparaturen der Krone begnügen. An einzelnen Stellen mussten durch Frost gesprengte Steine ersetzt werden. Sowohl an der Innen- als auch der

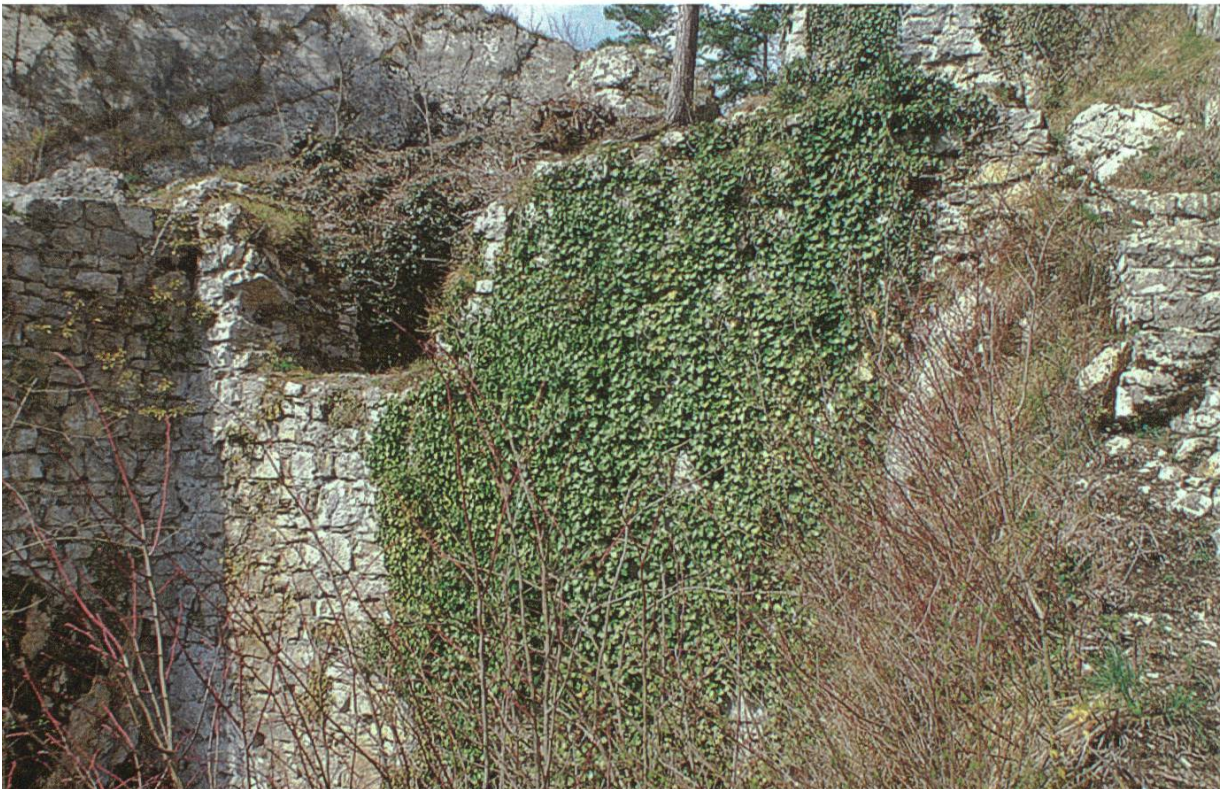
Vorzustand: die  
Südmauer der  
westlichen Vorburg mit  
starkem Efeubewuchs.

Dies ist der sonnenexponierten Lage zu verdanken, die bewirkt, dass in das Mauerwerk eingedrungenes Regenwasser schnell abtrocknet. Dennoch waren an zahlreichen Mauern Schäden zu verzeichnen, wie herausgebrochener Fugenmörtel, Frostabplatzungen an Steinen oder schadhafte Kronenabdeckungen.

Als erster Schritt musste in vielen Bereichen der Bewuchs entfernt werden. Anschliessend wurden die beschädigten, losen Steine ausgebaut und neu versetzt oder ersetzt. Da die in der Burg verbauten und in der Umgebung anstehenden Hauptrogensteine nicht frostfest sind, wurden für den Neuaufbau Liesberger Steine aus dem Laufental verwendet. Diese Kalksteine sind frostfest und in ihrer Erscheinung dem Hauptrogenstein ähnlich. Die Steine wurden von den Maurern im Steinbruch selbst ausgelesen, wobei sie darauf achteten, dass diese in Aussehen und Struktur sowohl einheitlich waren als auch den vorhandenen Steinen entsprachen. Die neuen Steine lassen sich bei genauem Hinsehen jedoch immer noch so gut vom originalen Bestand unterscheiden, dass sie – getreu denkmalpflegerischen Grundsätzen – als nachträgliche Zutaten erkennbar sind. Als Mörtel wurde eine Kalkmörtel-Fertigmischung verwendet, die bei Bündner Burgenanierungen entwickelt wurde und sich dort bereits mehrfach bewährt hat.

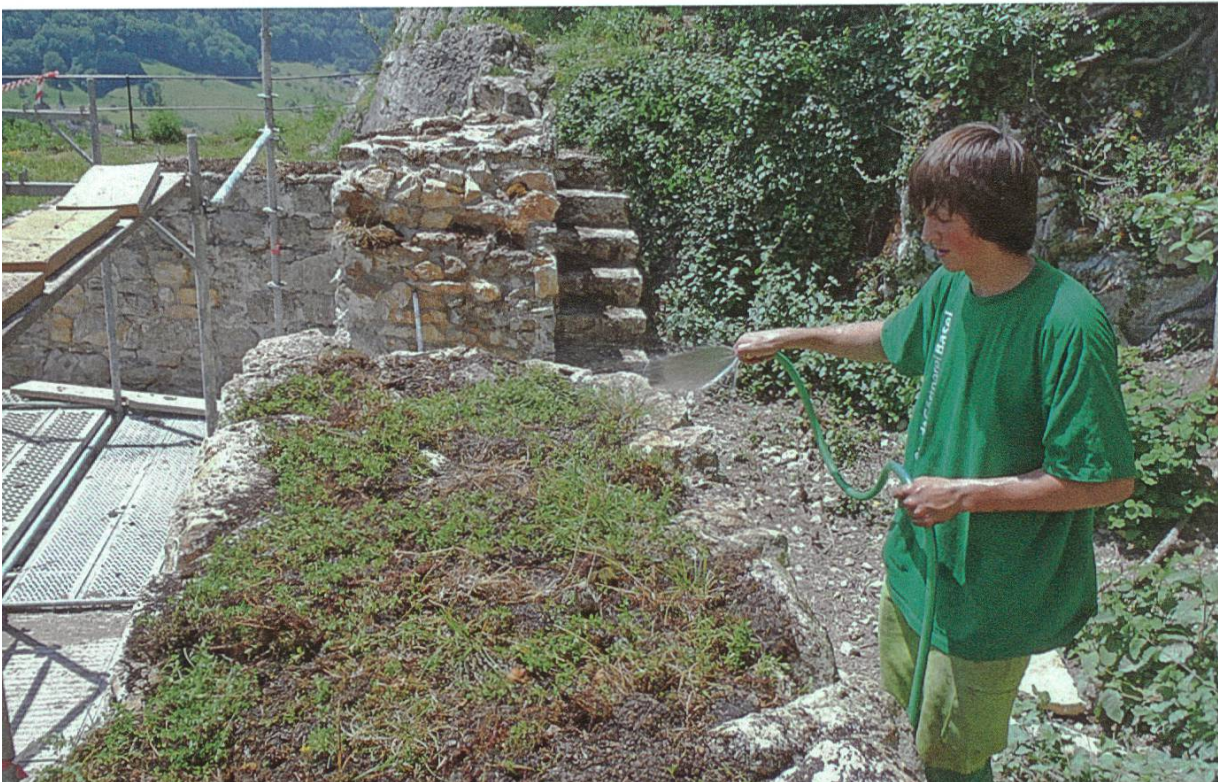
Auf einer neu  
aufgebauten Mauer-  
krone wird der wieder  
aufgebrachte Bewuchs  
gewässert.

zu lassen, da sie zahlreichen Tieren Rückzugsmöglichkeiten bieten. Wo es sich anbot, schuf man im neu aufgebauten Mauerwerk zusätzliche Unterschlupfmöglichkeiten für Eidechsen. Der Bewuchs der Mauerkronen wurde vor den Arbeiten abgetragen und anschliessend wieder aufgebracht.
