# Archäologische Stätten

## Farnsburg: Wenn Sanierungen saniert werden müssen

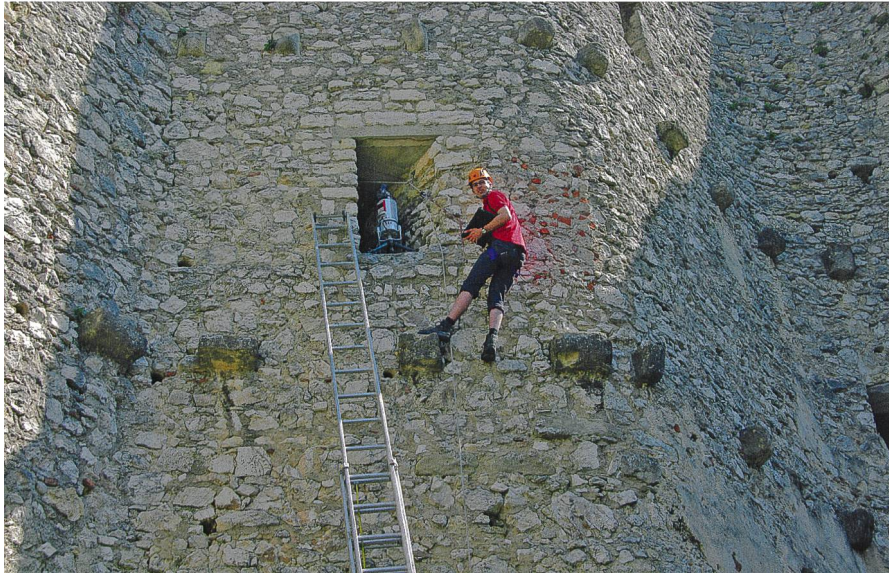
Ein Mitarbeiter der  
Firma Terradata in  
schwindelnder Höhe:  
Der Wohnturm der  
Ruine Pfeffingen wird  
dreidimensional erfasst.

Baselland das gesamte Burgareal. Nachdem zahlreiche Bäume gefällt und Büsche entfernt waren, wurde die Ruinenanlage in ihrer Gesamtheit wieder sichtbar. Dies betrifft insbesondere die Baureste im Norden der Burg, die lange unter starkem Bewuchs verborgen waren. Speziell ausgebildete «Ruinenkletterer» befreiten mehrere Mauern vom starken Efeubewuchs. Danach erfasste eine Vermessungsfirma die so «geputzte» Anlage mit Laserscans, zum Teil vom Helikopter aus. Die dabei entstandenen Aufnahmen liefern eine detaillierte Mauerdokumentation, die als Grundlage für die zeichnerische Handaufnahme von Baudetails vor und während der Sicherungsarbeiten dienen wird.

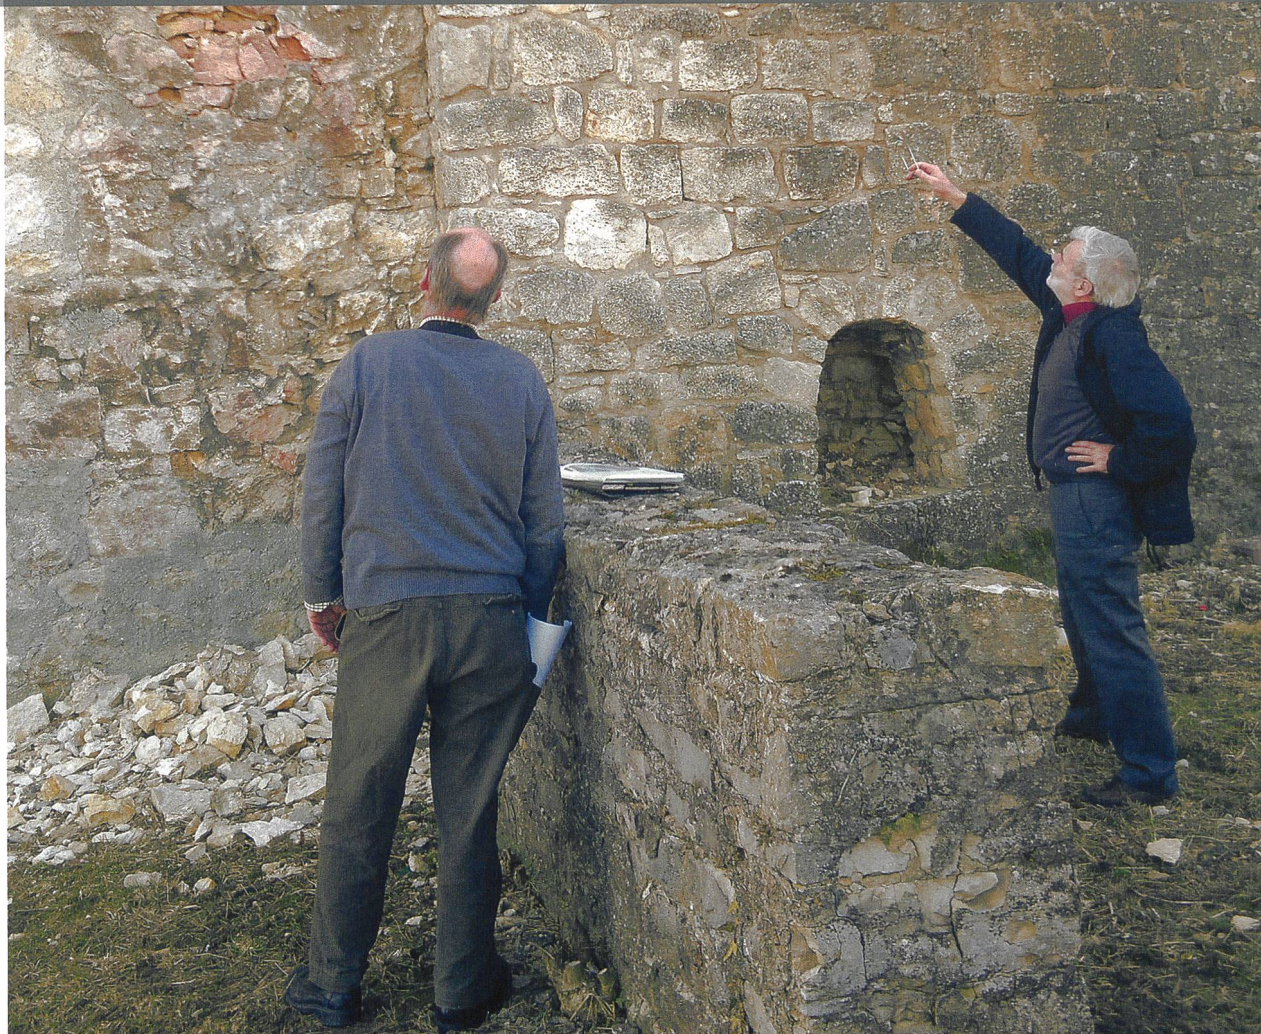
Farnsburg. Der Baumeister Richard Zuckwerdt und der Bauingenieur Joseph Müller begutachten die Schäden an der Innenseite der Schildmauer.

Um sich einen Überblick zu verschaffen, wurden sämtliche Schäden auf der Farnsburg neu erfasst. Dabei zeigte sich, dass sich an der Innenseite der Schildmauer verschiedene Ausbrüche der Mauererschale stark vergrössert haben. Am Mauerfuss liegen an verschiedenen Stellen denn auch frisch herunter gefallene Steine. Wegen dieser Steinschlaggefahr musste der unmittelbare Bereich hinter der Schildmauer abgesperrt werden. Auch in anderen

Bereichen müssen dringend Reparaturen durchgeführt werden, da die dortigen Schäden das tolerierbare Ausmass überschritten haben.

Gerade der ruinöse Zustand vieler Burgen macht deren besonderen Reiz für die Besucherinnen und Besucher aus. Die langjährige Erfahrung zeigt, dass viele Schäden oftmals gefährlicher aussehen, als sie es in Wirklichkeit sind, und über Jahre hinweg stabil bleiben. Wenn diese Schäden jedoch über ein bestimmtes Mass hinausgehen und den Bestand der Burg als historisches Monument gefährden sowie eine Gefahr für das Publikum darstellen, ist dies sehr ernst zu nehmen. Dann ist schnelles Handeln gefordert. Deshalb hat die Archäologie Baselland von einer auf Burgensanierungen spezialisierten Baufirma eine Richtpreisofferte anfertigen lassen, um den fi-

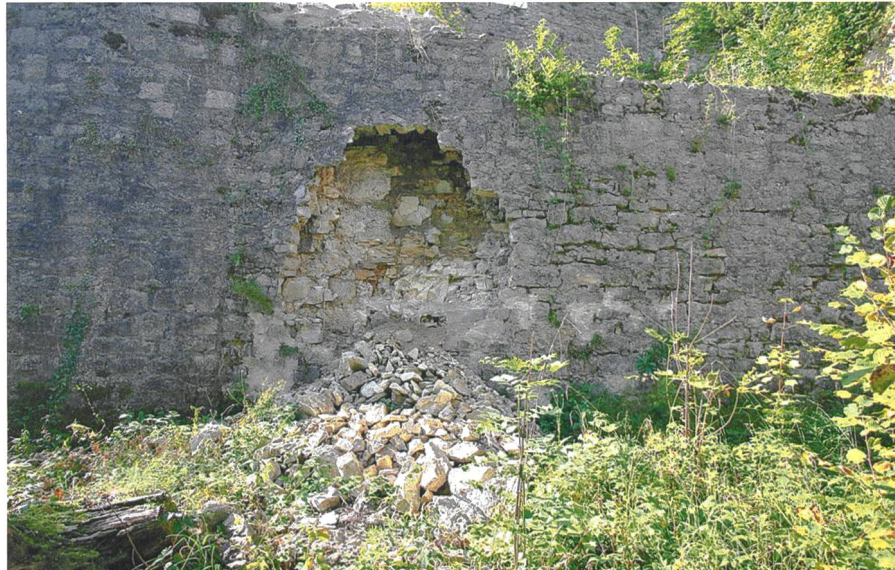
Ende September wurde auf der Farnsburg bei einer routinemässigen Bewuchsentfernung im Norden des Burgareals ein Mauerausbruch festgestellt. Auf eine Breite von etwa drei Metern ist die äussere Mauerschale der Terrassenmauer unterhalb des Brunnenhauses ausgebrochen. Es handelt sich um einen geradezu typischen Schaden, verursacht durch eine unsachgemässe Sanierung in den 1930er Jahren. Damals wurde vor dem anstehenden Fels und dem freigelegten, mittelalterlichen oder frühneuzeitlichen Mauerkern eine neue Mauerschale aufgebaut. Dabei setzte man einen sehr harten und wasserundurchlässigen Zementmörtel ein, mit der Folge, dass das im Innern des Brunnenhauses anfallende und gegen die Mauer fliessende Regenwasser nicht wieder austreten konnte. Dies führte zur Auswaschung des Bindemittels aus dem originalen Kalkmörtel und Frostsprengungen im Mauerkern.

Da die Zementschale zunächst sehr stabil war, hat sie über Jahrzehnte dem Druck des dahinter liegenden, aufgelösten Mauerwerks widerstanden. Schliesslich aber war die Belastung zu gross geworden, so dass die Schale aufgebrochen und ein Teil des lockeren Kernmauerwerks abgerutscht ist.

**Ein typisches Schadensbild: Regen und Schneenässe haben den Mauerkern aufgelöst, die Mauerschale gibt dem Druck nach.**

Hier ist nun ein nahezu kompletter Neubau dieses Mauerabschnitts erforderlich, wobei nach einem sorgsamem Abbau des zerstörten Steinwerks zuerst abgeklärt werden muss, ob und in welchem Ausmass noch originales Mauerwerk erhalten werden kann. Bei den Reparaturarbeiten ist grosser Wert auf die

Nachhaltigkeit der Massnahme zu legen. Wichtig ist dabei, dass der Ablauf des Regenwassers aus dem dahinter liegenden Raum so geregelt wird, dass dieses in den Mauern keinen neuen Schaden anrichtet. Auch brauchen die neu zu erstellenden Mauerpartien Belüftung und in den Mauerkern eingedrungenes Wasser muss ablaufen können.

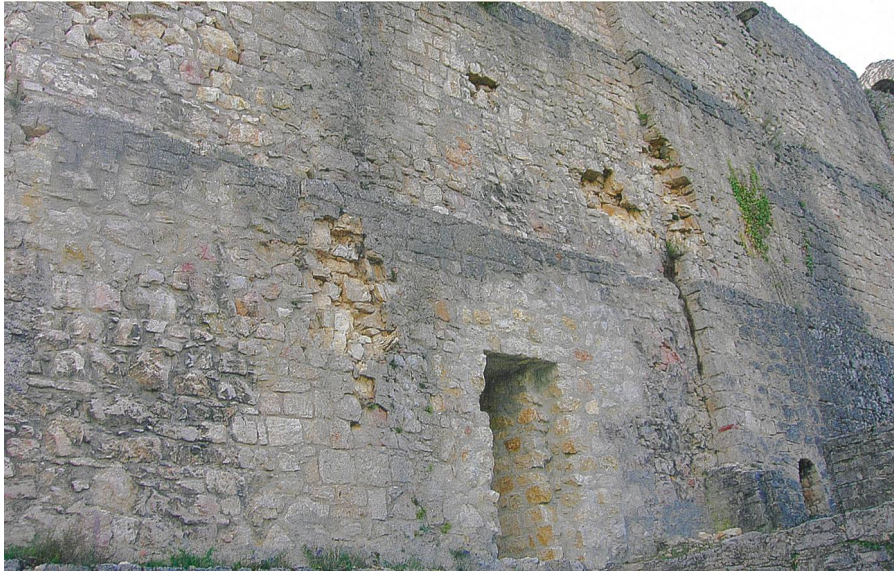
Die mächtige Schildmauer weist viele Ausbrüche auf, deren Entwicklung über die Jahre genau verfolgt wird.

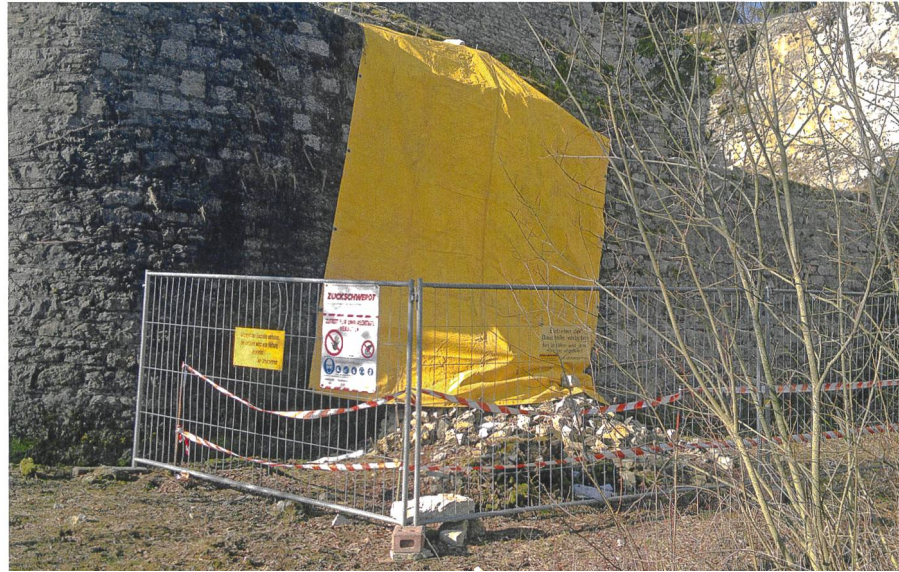
**Die Stelle mit dem neuen Mauerausbruch ist mittlerweile abgesperrt und bereit für die Sanierung.**

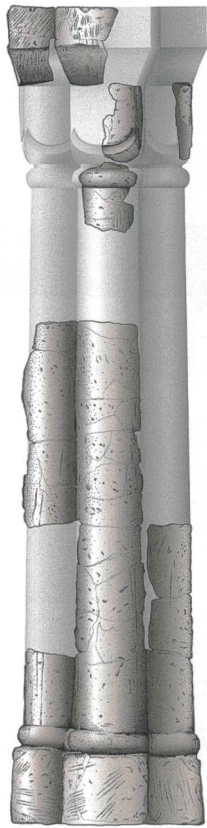
links:

Ein aus den Trümmern rekonstruierter, romanischer Gliederpfeiler. Er wurde wohl aus einem einzigen Buntsandsteinblock herausgearbeitet.
