**Zeitschrift:** Jahresbericht : Dokumentationen und Funde / Archäologie Baselland  
**Herausgeber:** Archäologie Baselland  
**Band:** - (2012)

**Artikel:** Archäologische Stätten  
**Autor:** Schmaedecke, Michael  
**DOI:** <https://doi.org/10.5169/seals-803521>

# Archäologische Stätten

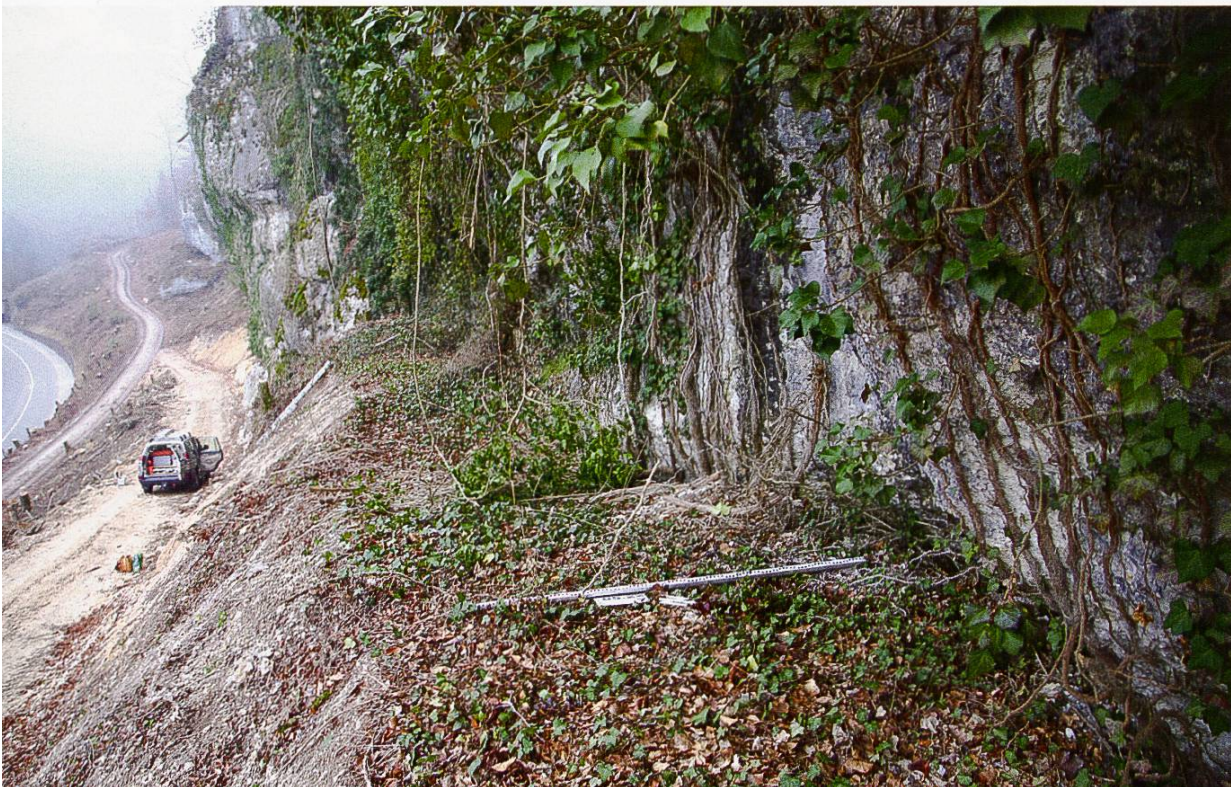
**Grellingen, Wachtfels.  
Der Abri im November  
2012 nach dem  
zerstörerischen Bau  
einer Waldstrasse.**

Anfang November 2012 stellte man nämlich fest, dass nicht nur der gesamte Hang im Bereich des Abris abgeholzt, sondern auch eine breite Waldstrasse angelegt worden war, um die Zufahrt von schweren Rodungsfahrzeugen zu ermöglichen. Dabei wurde ein grosser Teil des Abribodens zerstört. Nach einem ersten Augenschein durch Jürg Sedlmeier wurde unter der Leitung von Jan von Wartburg das gesamte Ausmass der Zerstörung mit-

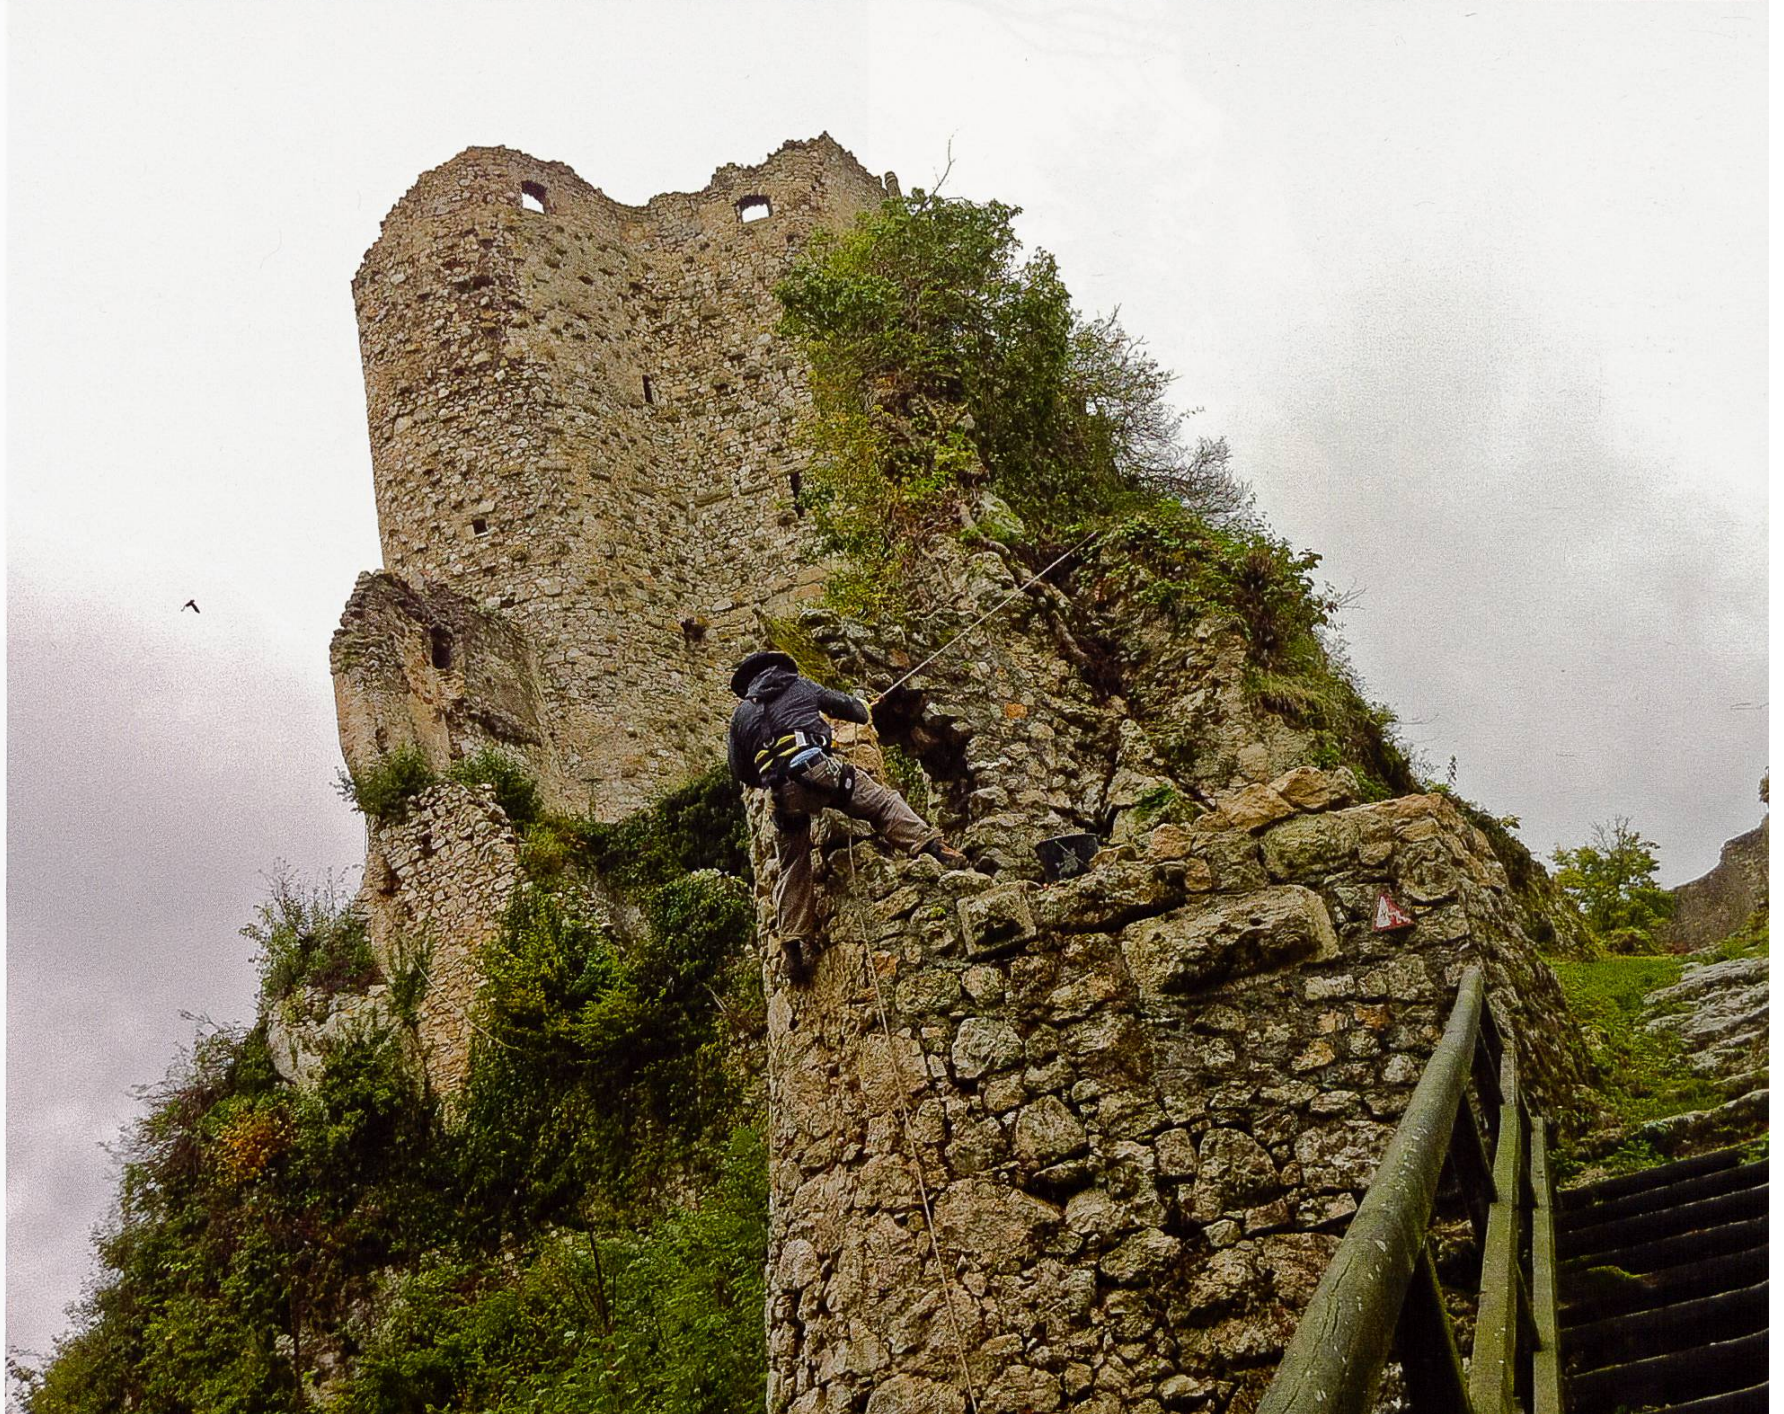
Ruine Pfeffingen. Die Sicherungsarbeiten am Südturm des Osttores wurden von spezialisierten «Klettermaurern» durchgeführt (Foto Freie Bauhütte).

Ein auf die Standfestigkeit von Felsen spezialisierter Geologe begutachtete zusätzlich den Felsuntergrund des Wohnturms. Auch er stellte trotz einiger kritisch erscheinender Situationen im Bereich von Klüften keine Hinweise auf Instabilitäten fest. Daneben wurden am Wohnturm, am südlichen Turm des Osteinganges und an der Schildmauer im Westen lockere Mauerpartien gesichert, die für Besucherinnen und Besucher sowie für die vor Ort arbeitenden Personen eine Gefahr darstellten. Bei anderen gefährlich aussehenden Partien konnten «Klettermaurer» dagegen klären, dass keine unmittelbare Gefährdung für Personen oder das Mauerwerk bestand.

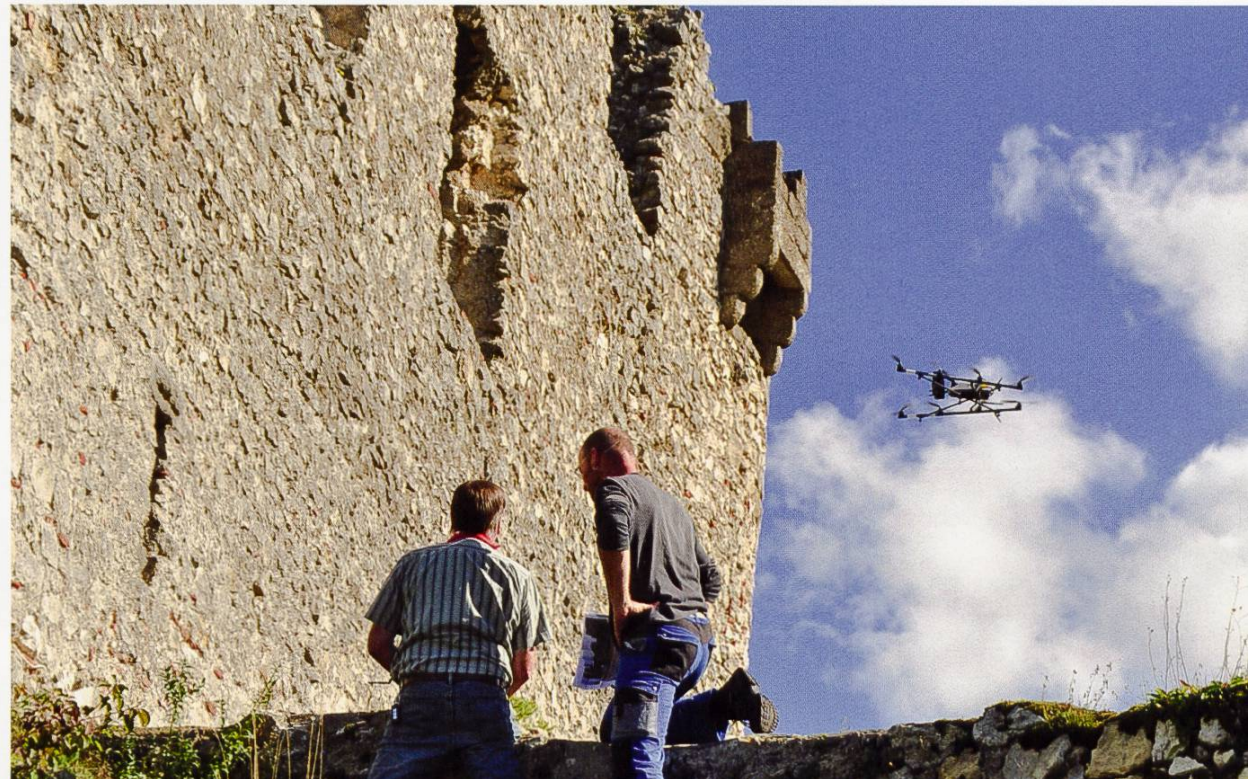
Für die fotografische Erfassung der höheren Bereiche des Wohnturms kam eine Drohne zum Einsatz.

Parallel zu diesen Arbeiten wurden an verschiedenen Bauteilen Dokumentationsarbeiten vorgezogen, was bei kommenden Etappen Zeit sparen wird. Neben zeichnerischen Handaufnahmen und weiteren Laserscan-Vermessungen kam für Fotoaufnahmen aus der Luft eine Drohne zum Einsatz. Besonders wichtig waren dabei Aufnahmen des Mauerwerks am Wohnturm in Bereichen, die bisher nicht einsehbar waren. Dies ermöglichte dort erstmals eine genauere Zustandsbeurteilung. Dabei wurde eine grosse Ausbruchstelle im Osten des Wohnturms festgestellt, die bisher nicht bekannt war und dringend geschlossen werden muss, um weitere Schäden zu verhindern.

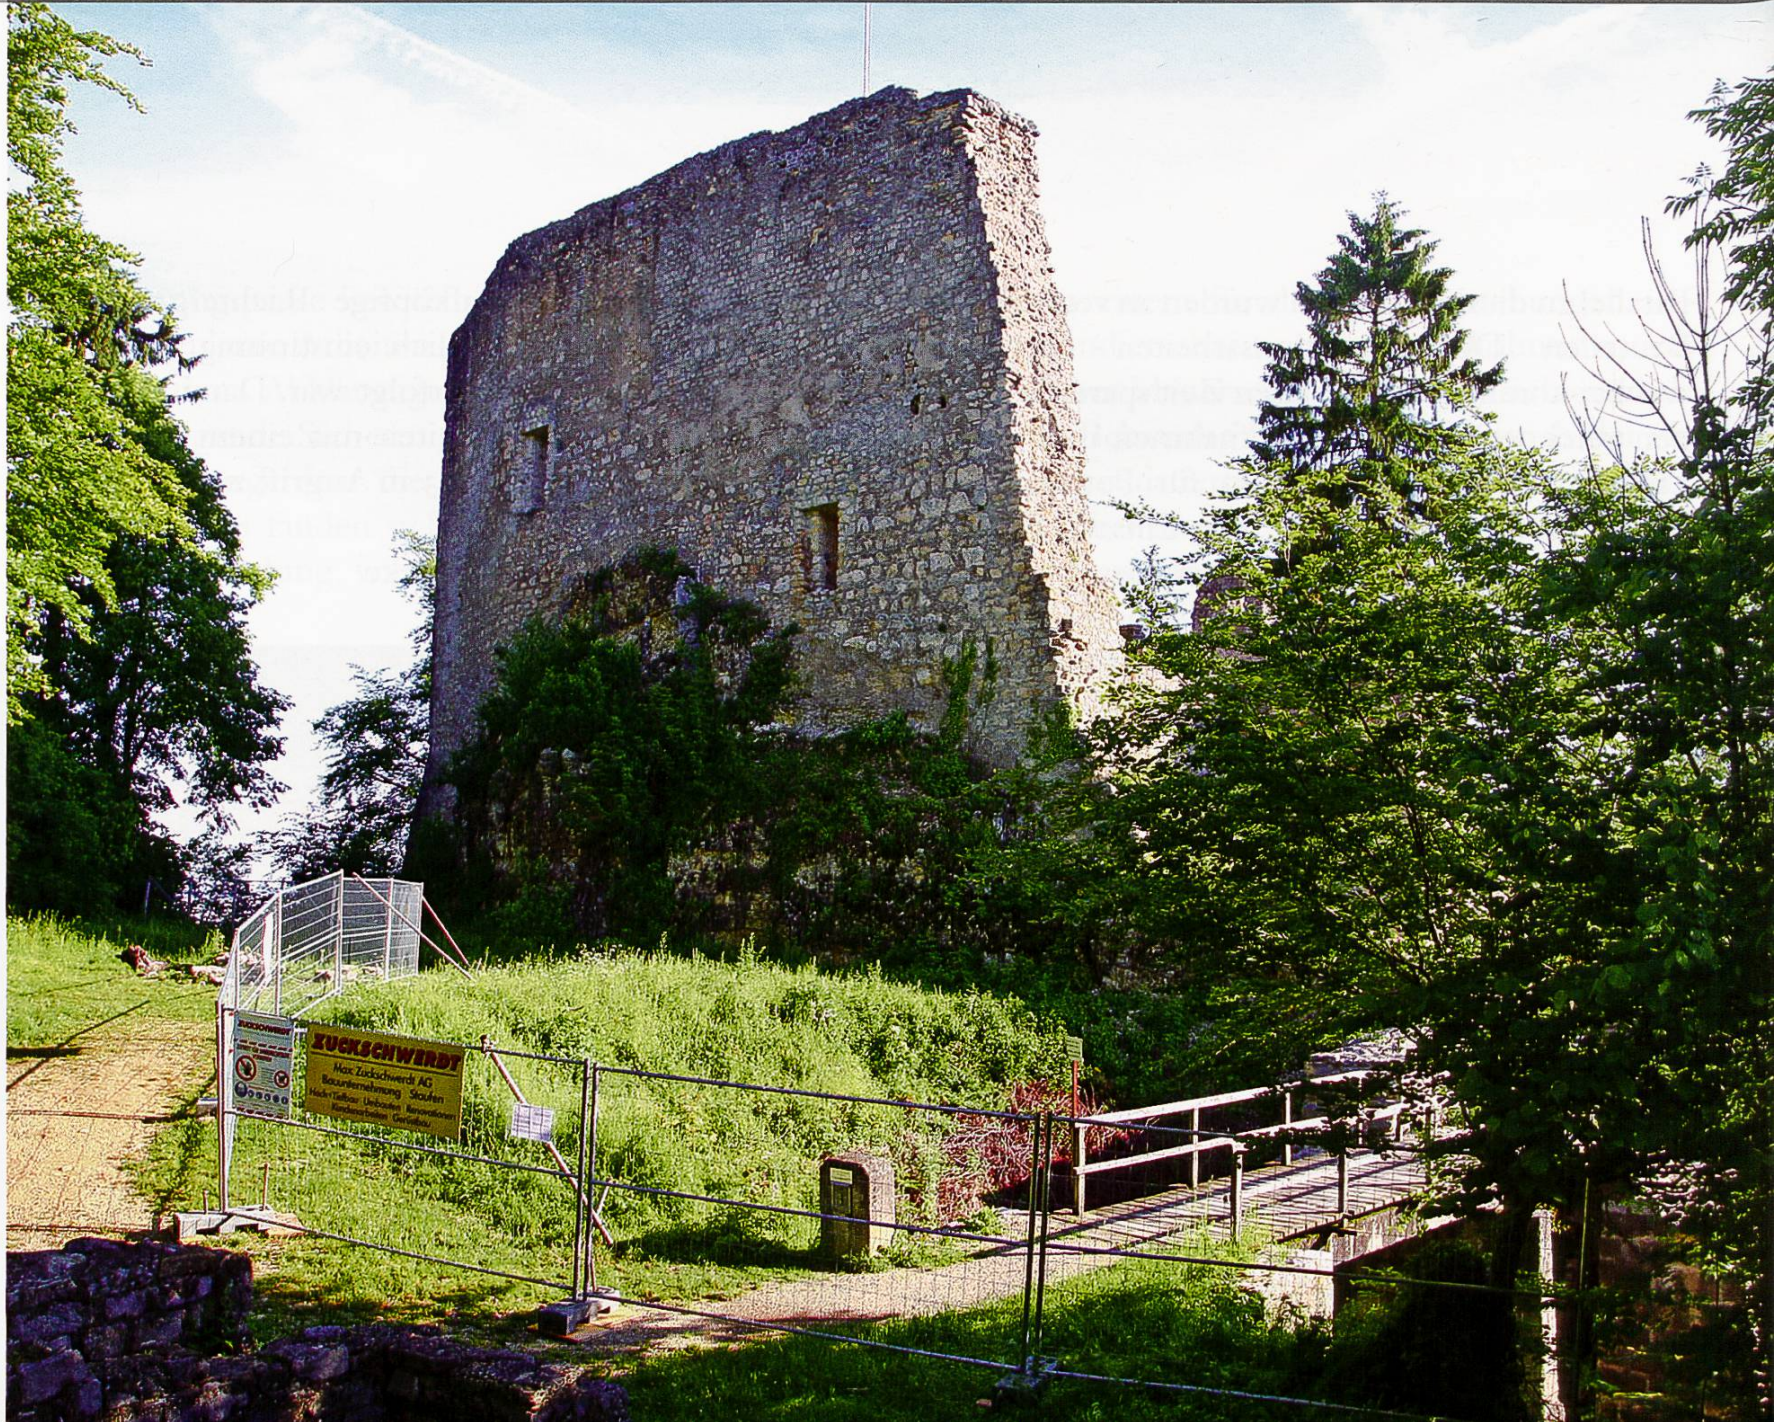
Die mächtige Schildmauer der Farnsburg droht auseinanderzubrechen. Zum Schutz der Besucherinnen und Besucher musste die Anlage gesperrt werden.

«Der Beginn der Sanierungen ist für 2012 geplant.» So endet der Bericht über die Schäden an der Farnsburg im Jahresbericht 2011. Um die Kosten für die Reparatur verschiedener Schadenstellen auf mehrere Jahre zu verteilen, war für 2012 zunächst die dringende Reparatur der Schildmauer vorgesehen. Dort hatten sich im östlichen Bereich beide Mauerschalen vom Kern zu lösen begonnen, was sich im Bereich des Laufganges auf der Krone durch mehrere tiefe Risse abzeichnet. Grund hierfür ist wie üblich in das Mauerwerk eindringendes Wasser, das weiter unten wegen zu dichter Verputze von früheren Sanierungen nicht mehr austreten kann. In der Folge kam es Frostausbrüchen, aber auch zu Ausspülungen des Mörtels, was zu Schäden führte.

des Kantons –, so nötig war sie auch. An mehreren Rissen angebrachte Gipssiegel waren teilweise schon nach kurzer Zeit aufgebrochen, was die Ablösungsbewegung der Mauerschalen deutlich erkennen liess. Dies weist auf eine akute Gefahr für die Standfestigkeit der Schildmauer hin. Da nicht vorauszusehen ist, in welchem Masse und mit welcher Geschwindigkeit sich die Mauerablösungen entwickeln werden, war die Absperrung der Burg eine dringend nötige Massnahme zur Sicherheit von Besucherinnen und Besuchern, nicht zuletzt, weil der Zugang zur Burg unmittelbar unter der Mauer durchführt.

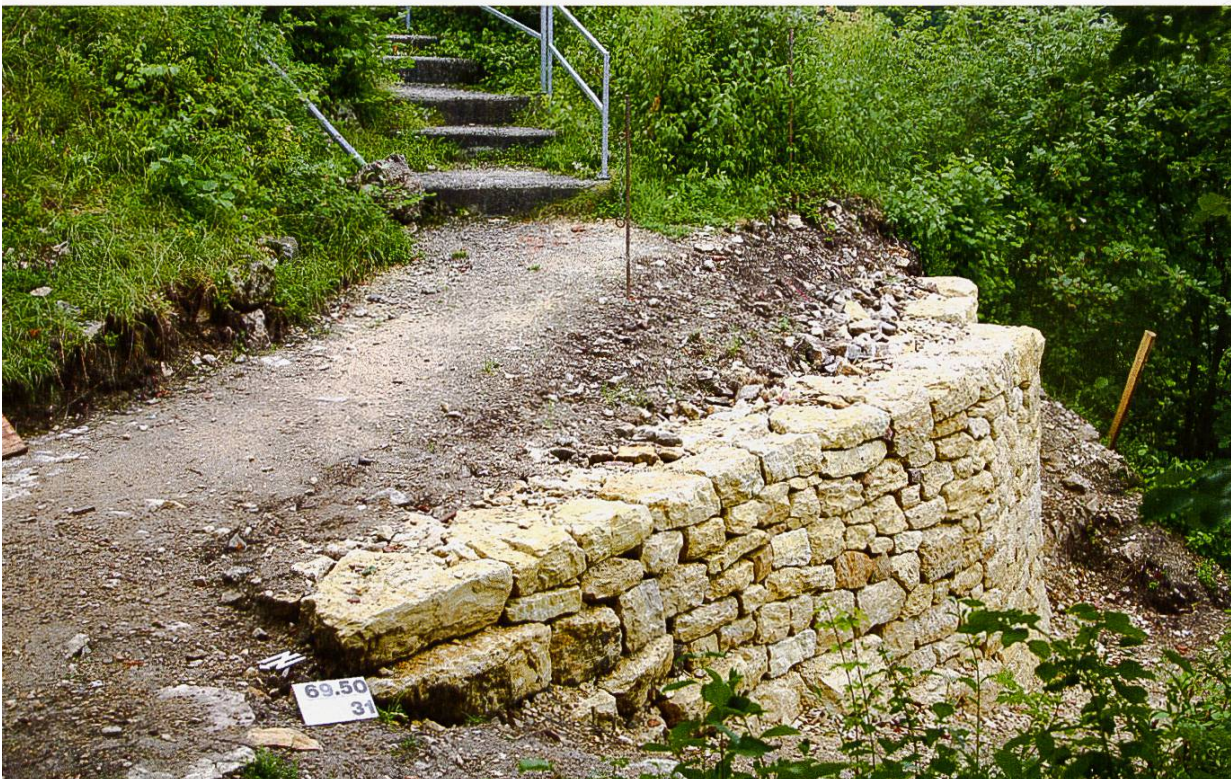
**Der eingestürzte Bereich der südlichen Umfassungsmauer ist neu in Trockenmauertechnik aufgeführt.**

Mit dem Aufbau des neuen Abschlusses in Trockenmauertechnik wird deutlich gemacht, dass es sich hier um keine originale Mauer, sondern um deren Nachvollzug handelt. Die Trockenmauer hat in dieser speziellen Situation als Terrassenmauer gegenüber einer mit Mörtel gebundenen Mauer auch den Vorteil, dass dahinter anfallendes Regenwasser nahezu ungehindert ablaufen und keine Schäden anrichten kann. Schliesslich sind Trockenmauern auch ökologisch äusserst wertvoll, da sie vielen Kleinlebewesen einen Lebensraum bieten. Leider liess sich aus Kostengründen der Vorschlag nicht realisieren, die Mauer bis in Brüstungshöhe aufzubauen, was das Burgareal optisch nach Süden hin abgeschlossen hätte. Die neu aufgebaute Mauer besitzt jedoch die nötige Stärke, die eine spätere Aufstockung noch ermöglichen würde.

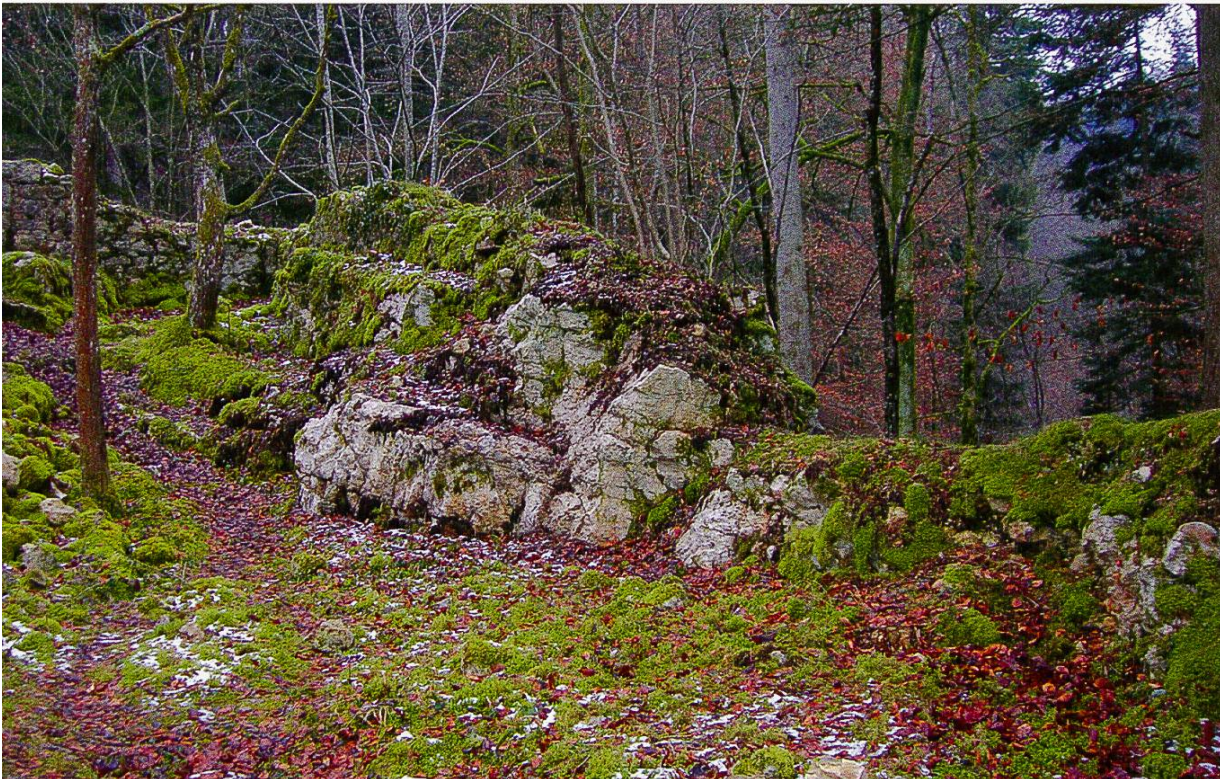
**Reste der südlichen  
Umfassungsmauer, die  
dringend gesichert  
werden müssen.**

Trotz dieser erfreulichen Nachricht gibt es in naher Zukunft auf Gutenfels ein Problem zu lösen: Die Zugangstreppe und ein Abschnitt der südlichen Umfassungsmauer müssen repariert werden. Während die Reparatur Treppe dringend erforderlich ist, um Besucherinnen und Besuchern einen gefahrlosen Zugang zu ermöglichen, ist das Mauerwerk an der Umfassungsmauer so stark aufgelöst, dass zu befürchten ist, dass sie vollständig zusammenstürzt. Die Kosten für diese Massnahmen werden auf rund 38 000 Franken geschätzt. Es besteht die Chance, dass der Swisslos-Fonds des Kantons Basel-Landschaft einen Teil davon finanzieren könnte.
