# Archäologische Stätten

## Munzach bei Liestal: eine Römervilla in Warteposition

## Pfeffingen: die Sicherung schreitet zügig voran

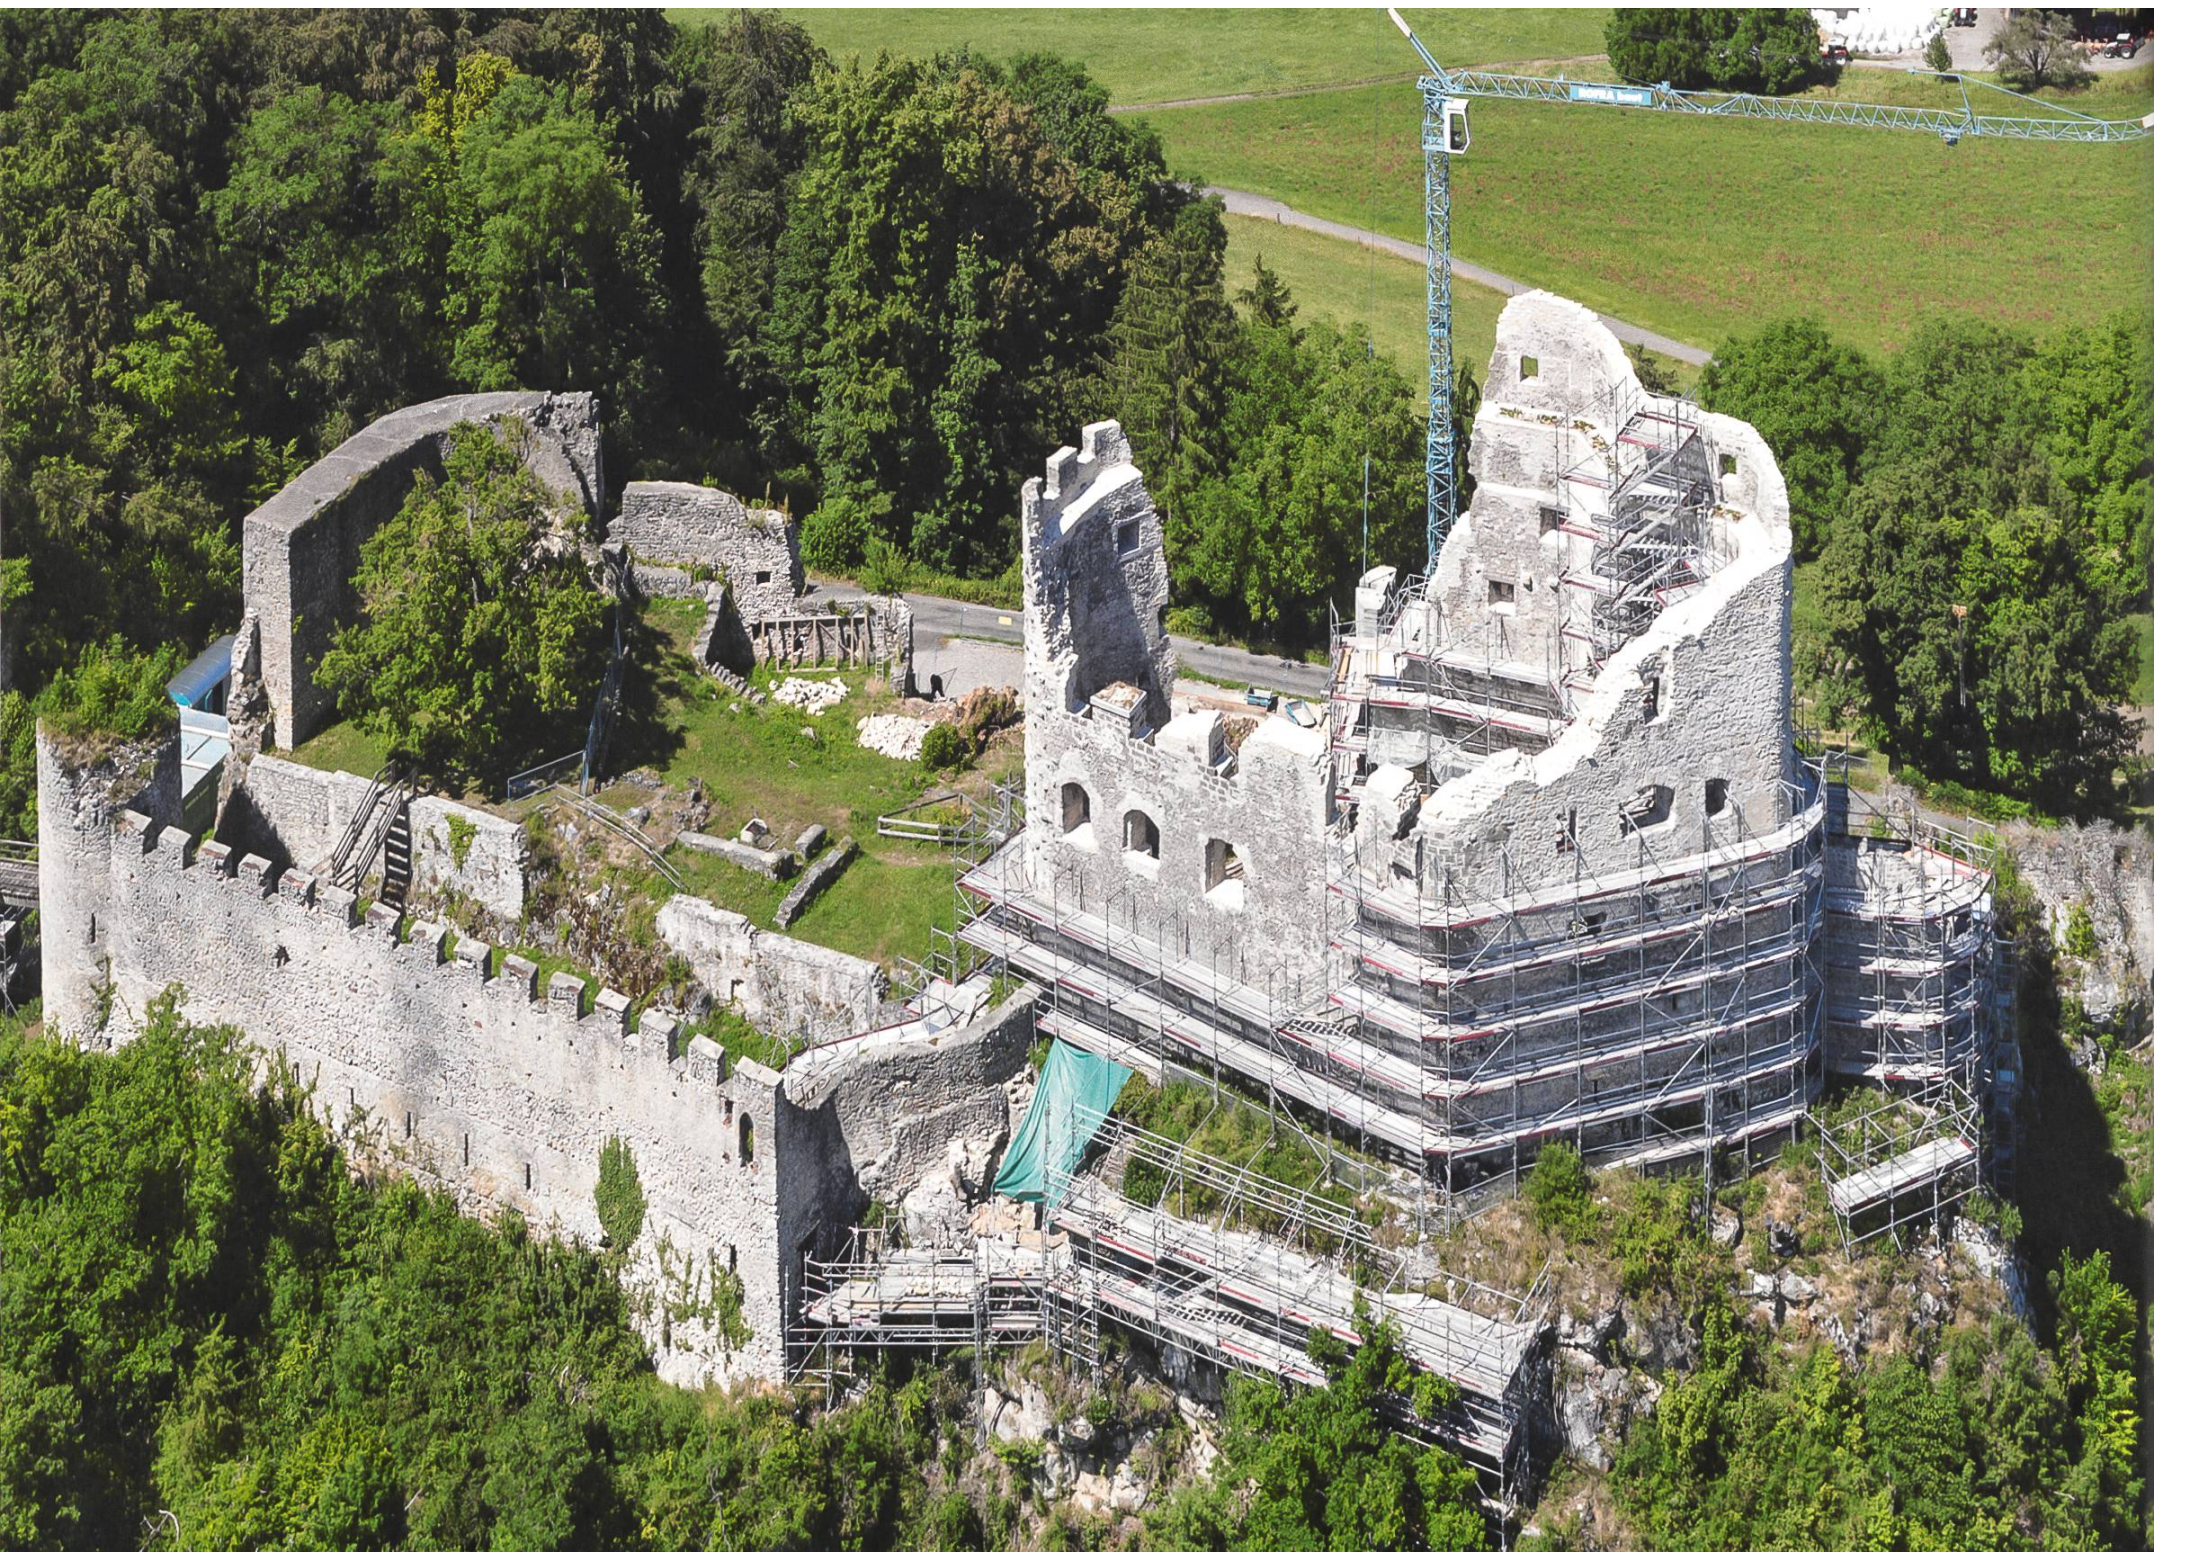
<  
Die Ruine Pfeffingen  
während der Sanie-  
rungsarbeiten im  
Sommer 2014. Das  
Gerüst am Wohnturm  
ist bereits zu grossen  
Teilen abgebaut  
(Rofra AG).

Die Sanierung der Ruine Pfeffingen hat uns das gesamte Berichtsjahr hindurch wiederum intensiv beschäftigt. Anfang Januar begannen die Abschlussarbeiten der 2013 angefertigten Dokumentation und die detaillierte Planung der neuen Etappe. Die Bauarbeiten dauerten vom April bis Anfang Oktober. Der Rest des Jahres wurde für die Aufbereitung der Dokumentation genutzt. Ansonsten war es auf den Burgen vergleichsweise ruhig. Auf Gutenfels sind endlich die bereits im Vorjahr von der Archäologie Baselland zur Verfügung gestellten Grillstellen aufgebaut. Dies ist Andreas Loosli, dem Betreuer der Burg, zu verdanken, der hierfür die Liestaler Fasnachtsclique «Heidelöchler» aufbieten konnte. Zudem leitete er kleinere Reparaturen am Treppenaufgang in die Wege. Dieses Beispiel zeigt, dass persönliches Engagement sehr viel zur Erhaltung von Burgruinen und deren Nutzung durch die Bevölkerung beitragen kann.

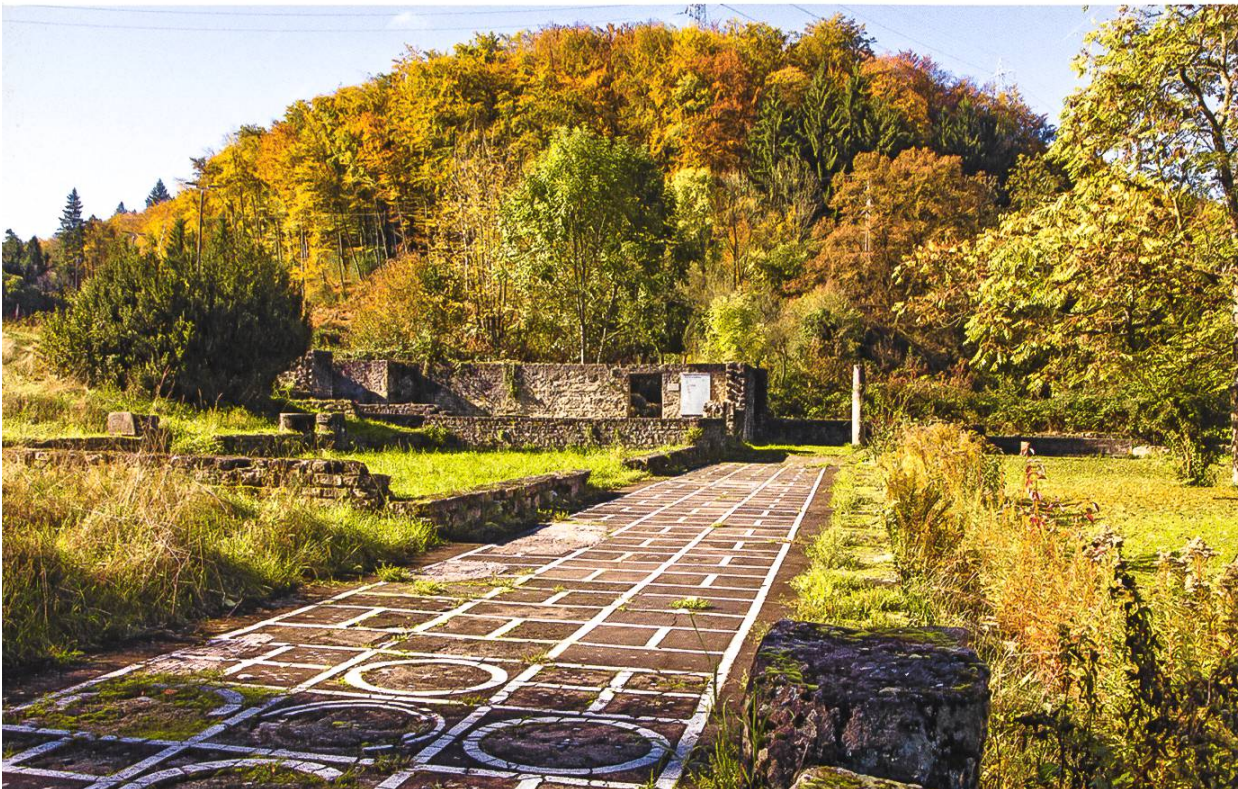
**Liestal, Munzach. Vom einstigen Prunk der Anlage zeugen die vor Ort rekonstruierten grossflächigen Mosaikböden (Tom Schneider).**

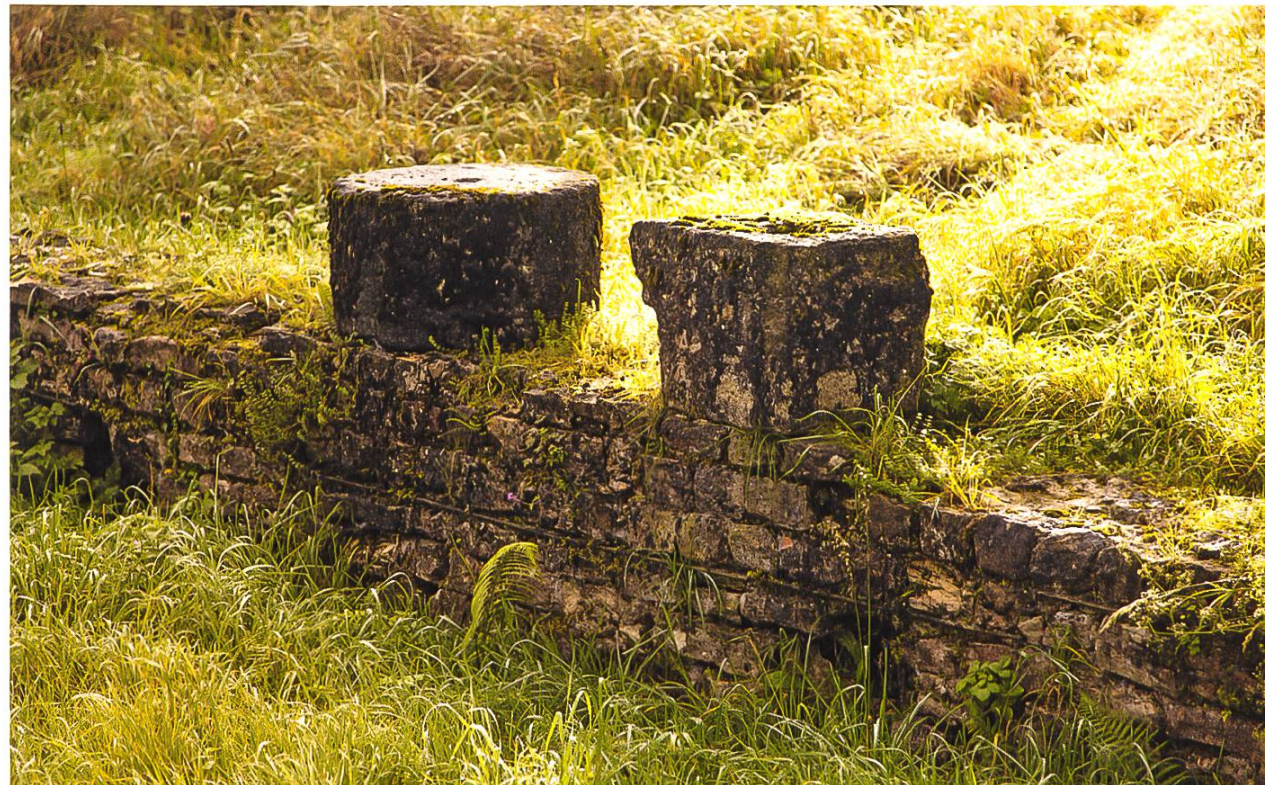
Die Gutshofruine  
befindet sich derzeit  
im Dornröschenschlaf  
(Tom Schneider).

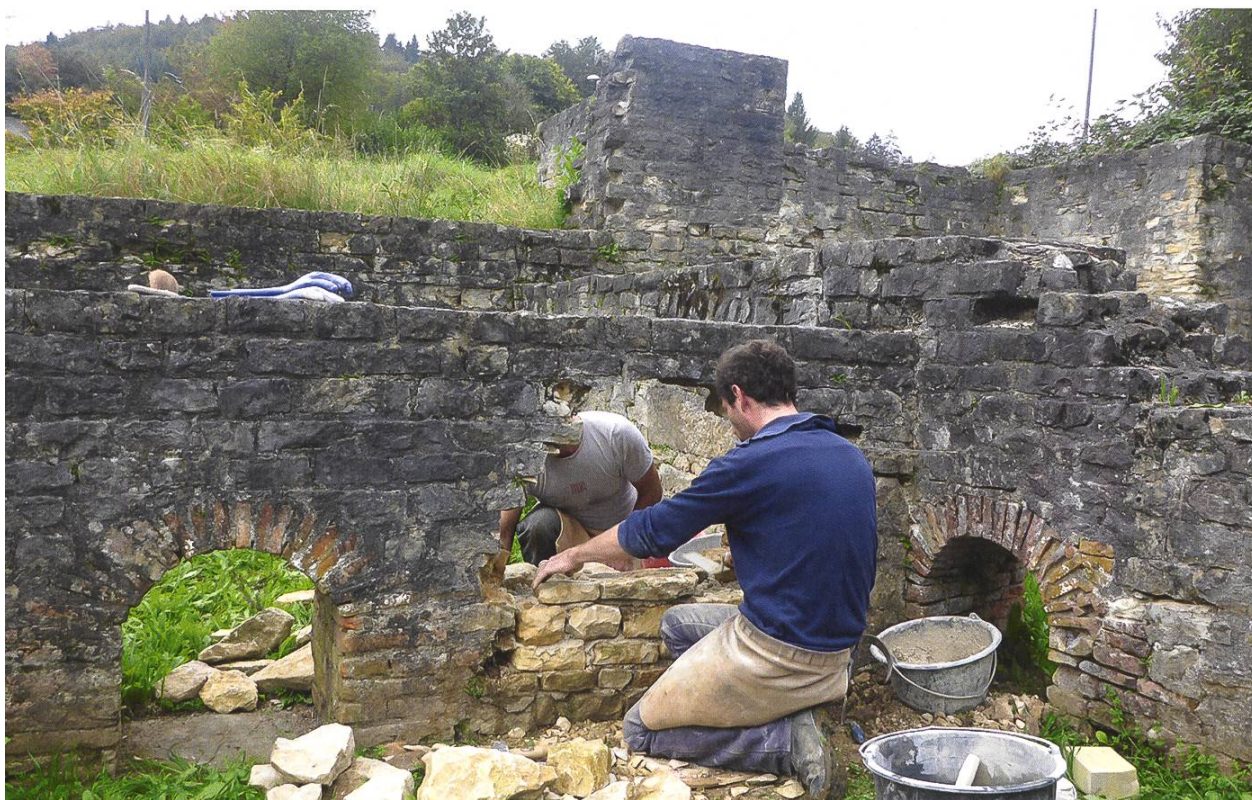
gangenen Jahr ein grösserer Mauerausbruch im Osttrakt festgestellt, der zum Handeln zwang. Eine detailliertere Bestandsaufnahme zeigte, dass nahezu alle zu reparierenden Stellen das nach etwa 1960 neu aufgebaute Mauerwerk betrafen. Die Schäden entstehen durch Wasser, das durch undichte Mauerkronen oder -flächen in den Kern eindringt und bei Frost gefriert. Dabei wird der Mörtel gesprengt und das Mauerwerk löst sich auf. Die Mauerschalen verlieren ihren Verband mit dem Kern und fallen von ihm ab. An diesen Stellen liegt der lose Mauerkern frei und fliesst nach einiger Zeit gleichsam aus dem Ausbruch. Beschleunigt wird dieser Prozess dadurch, dass die Aussenschalen mit wasserundurchlässigem, stark zementhaltigem Mörtel versiegelt wurden, so dass einmal eingedrungenes Wasser nicht mehr entweichen kann und die Mauern im Kern kaum mehr austrocknen. Ein weiteres Schadensbild sind Steine mit Frostsprengungen, was auf die Verwendung ungeeigneter Steine hinweist.

Die Maurer Emmanuel  
Weber (vorne) und  
Titus Heinzelmann  
(hinten) schliessen die  
Ausbruchsstelle (Freie  
Bauhütte).

Der Mauerausbruch im Osttrakt wurde unter der Verwendung von frostfreien Kalksteinen mit neuem Mauerwerk zugesetzt. Dabei achtete man darauf, dass die Steinformate ungefähr den bereits vorhandenen entsprachen. Bei verschiedenen instabilen Partien wurden lockere Bereiche abgebaut.

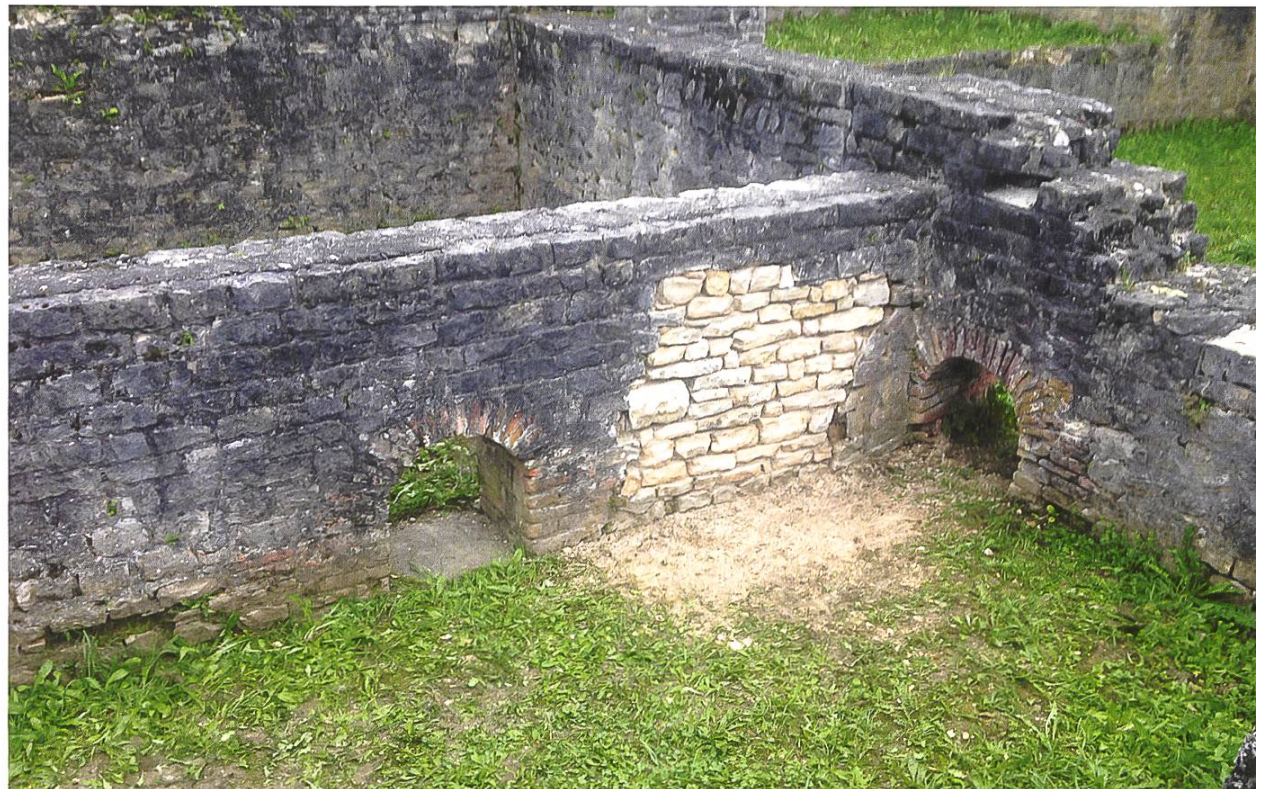
Die geschlossene  
Ausbruchsstelle  
nach Abschluss der  
Arbeiten.

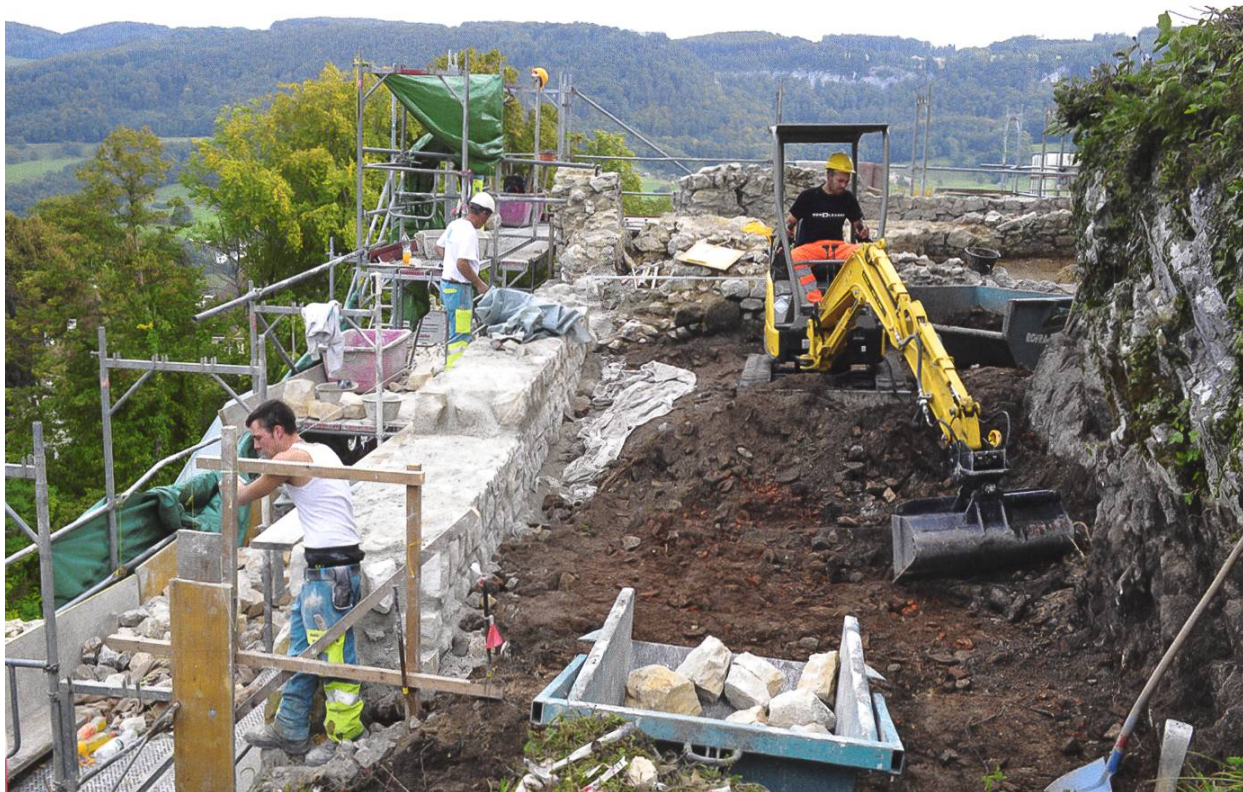
**Sicherung der Nordmauer der ab 1571 erbauten «Neuen Behausung». Nördlich davon werden Schuttschichten abgetragen.**

Nachdem am Ende der Etappe 2013 die Sicherung des Wohnturms in weiten Bereichen abgeschlossen war, standen 2014 noch die Sanierung des mittleren und des unteren Bereichs der Nordmauer an. Dort waren verschiedene Ausbrüche zu schliessen und das Mauerwerk im Bereich von Fensteröffnungen zu reparieren. Als sehr aufwen-

dig gestaltete sich dabei die Festigung der nordwestlichen Kante des grossen Ausbruchs von 1867 an der Nordwestseite des Wohnturms. Hier war der Mauerkern im Bereich früherer Sanierungen stark aufgelöst und die Stabilität gefährdet. Daher wurden Teile der älteren Sicherung neu aufgebaut und mehrere tief eingreifende Verankerungen eingefügt. An der Nordseite hatte sich die Aussenschale des Mauerwerks im Bereich einer Reparatur wohl der 1960er Jahre abgelöst und musste teilweise neu aufgebaut und unterfangen werden. Fortgeführt wurde die Neuverfugung der Mauern mit Ausnahme der Sockelzone, die in einigen Bereichen wegen der Gerüste nicht zugänglich war. Damit ist die Sanierung des Wohnturms bis auf die genannten Stellen abgeschlossen.

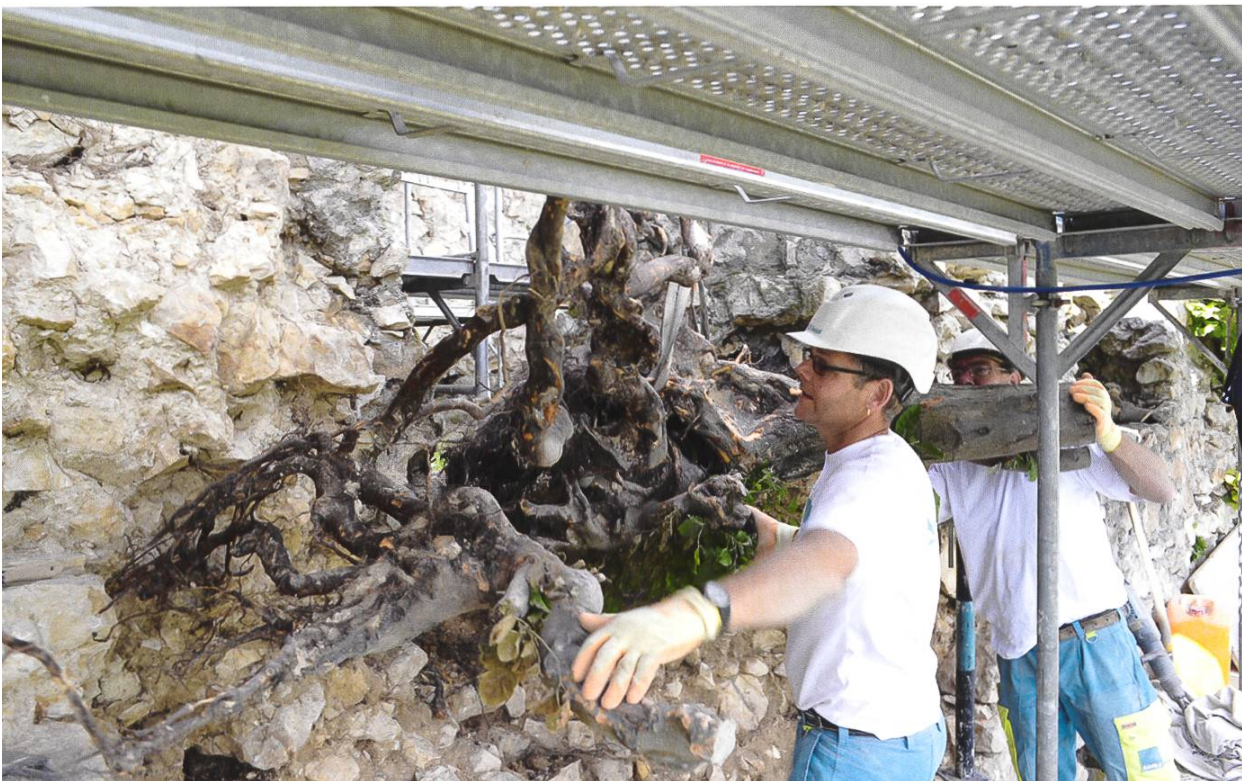
Die Poliere Peter Saladin und César Wagner bauen eine der zahlreichen Wurzeln aus dem Mauerwerk aus.

In der Ostmauer desselben Gebäudes gab es mehrere grossflächige Schäden, zumeist verursacht durch eingewachsene Büsche und Bäume. Hier war es mitunter äusserst schwierig, die tief in das Mauerwerk eingreifenden Wurzeln zu entfernen, weil dabei grosse Ausbrüche entstanden, die es wieder zu schliessen galt.

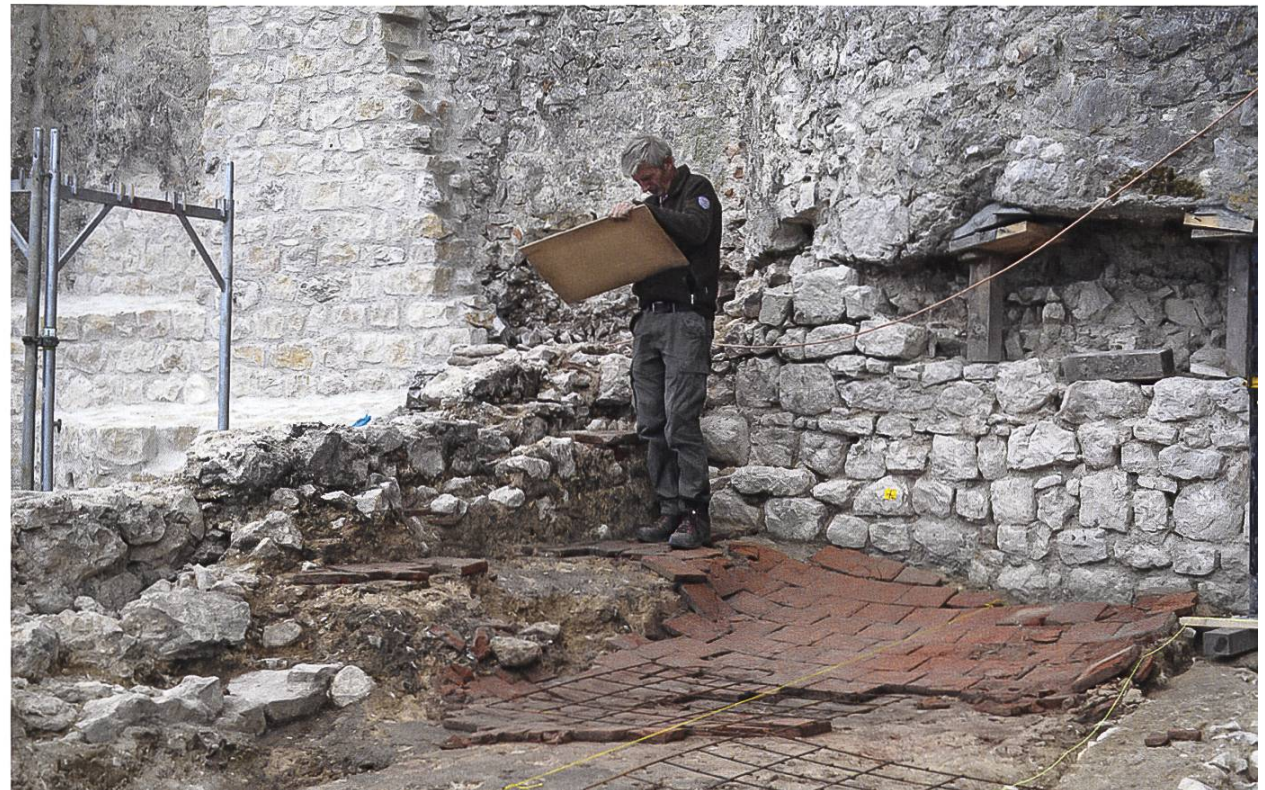
Der Zeichner Bruno Seitz dokumentiert die Reste eines frühnezeitlichen Tonplattenbodens in einem Gebäude nördlich des Wohnturms.
