# Archäologische Stätten

## Ruine Pfeffingen: Fortsetzung der Sanierung

## Baulicher Unterhalt von Burgruinen: das Beispiel Neu-Homburg

## Burg Wildenstein bei Bubendorf: Neue Erkenntnisse zur Baugeschichte

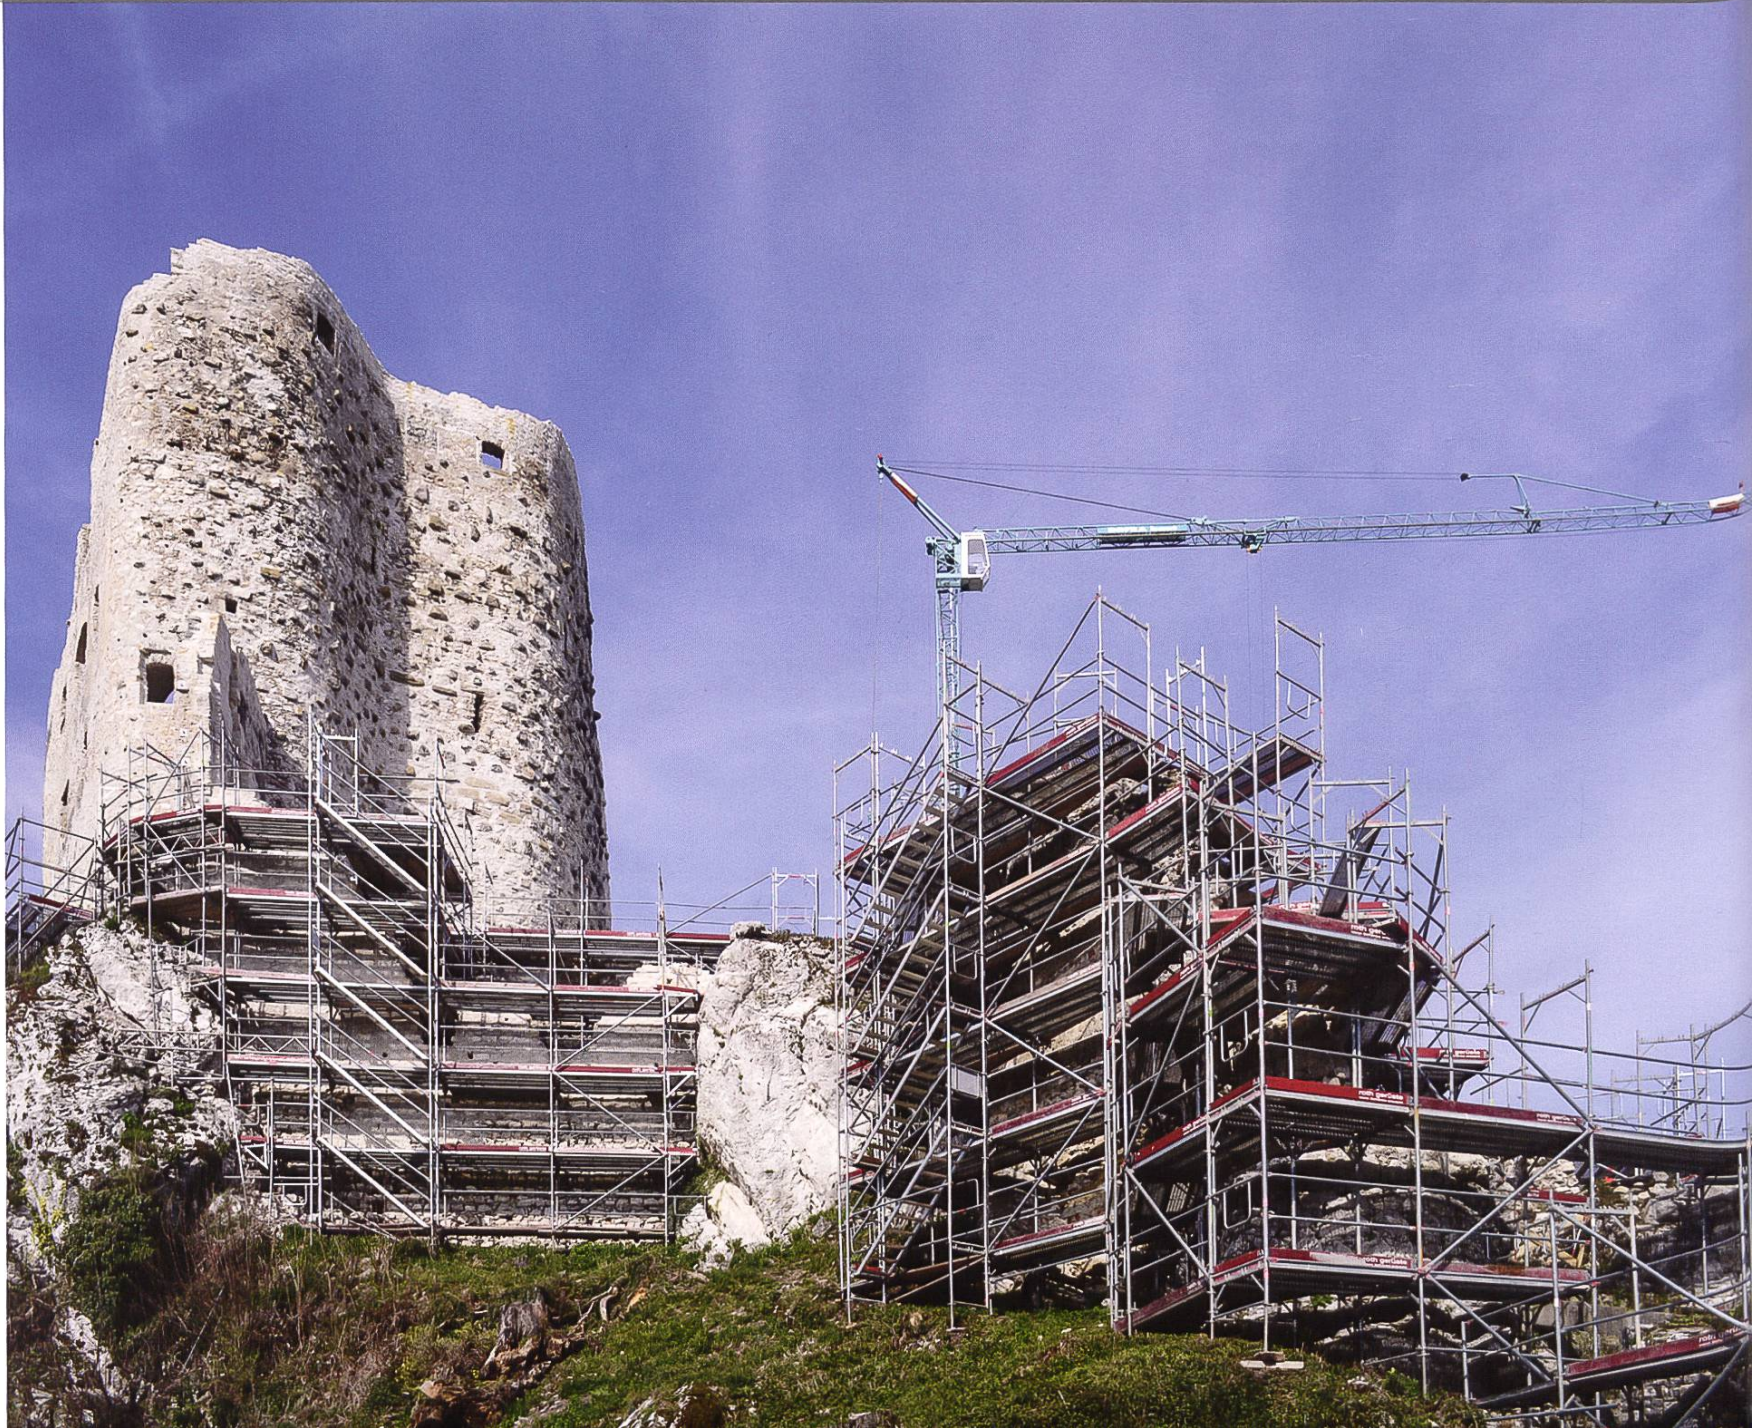
Ruine Pfeffingen.  
Die eingerüsteten  
östlichen Bauten im  
Sommer 2015.

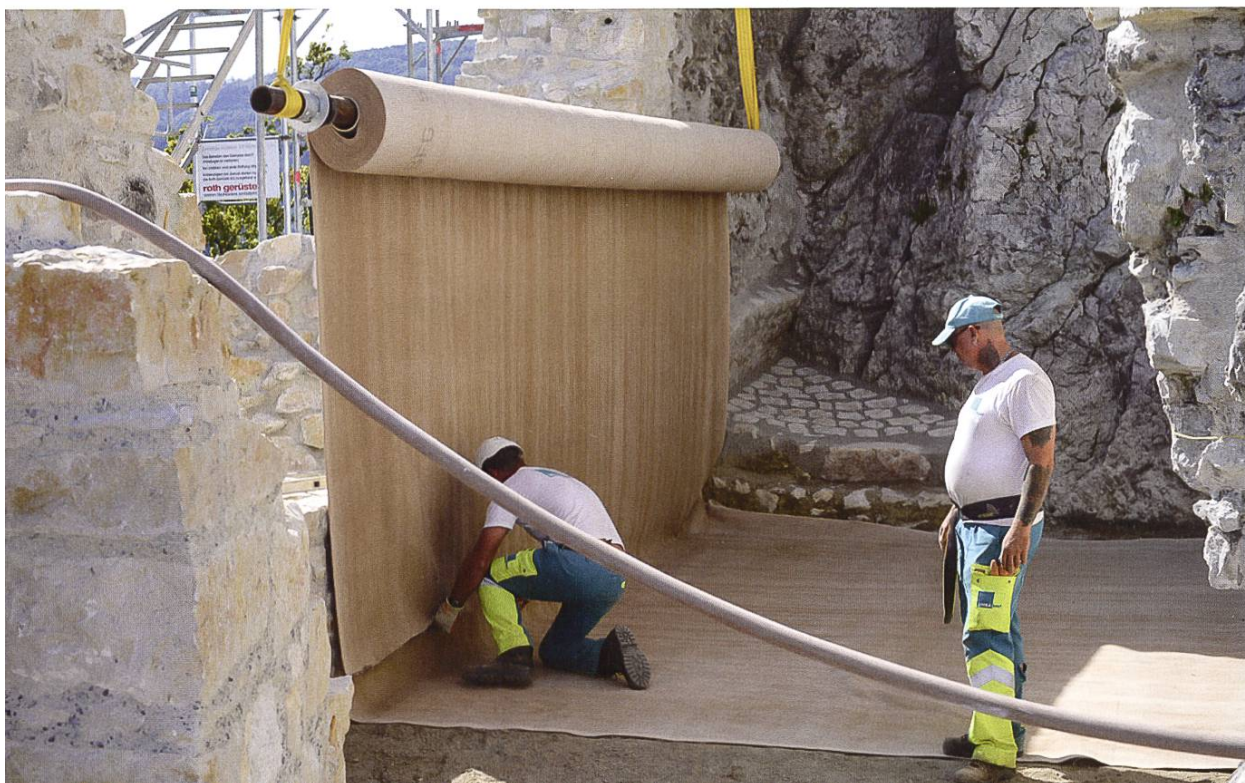
Auf einer Freifläche im südlichen Anbau der «Neuen Behausung» wird eine Abdichtungsmatte eingebracht.

Regenwasser ausgesetzt sind. Durch den Einbau von Wassersperren und -speiern wird in Zukunft verhindert, dass Regenwasser wie bisher in die Terrassenmauern eindringt und diese schädigt. Anschliessend wurden die Bereiche mit sogenanntem Schotterrasen begrünt.

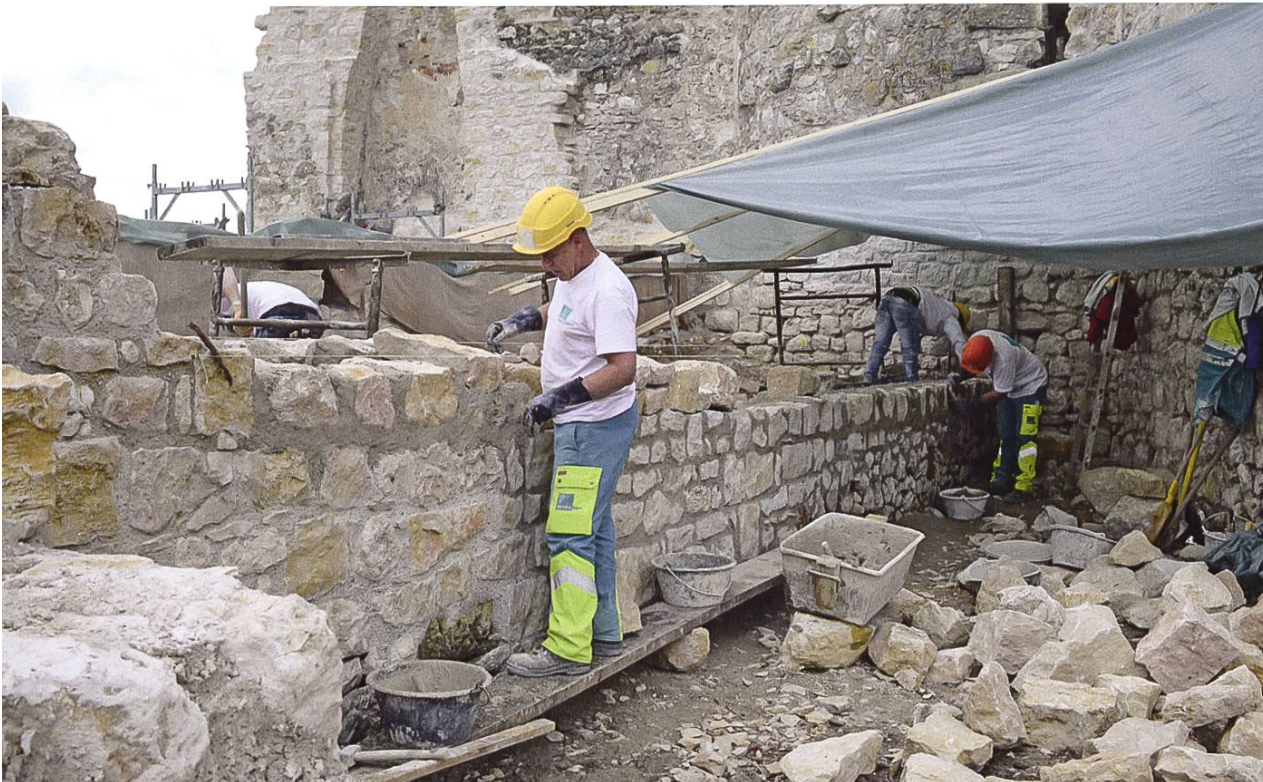
**Aufbau der Westmauer  
des südlichen Anbaus der  
«Neuen Behausung». Im  
Vordergrund der Maurer  
Murat Shatrolli. Rechts  
legt Polier Peter Saladin  
letzte Hand an.**

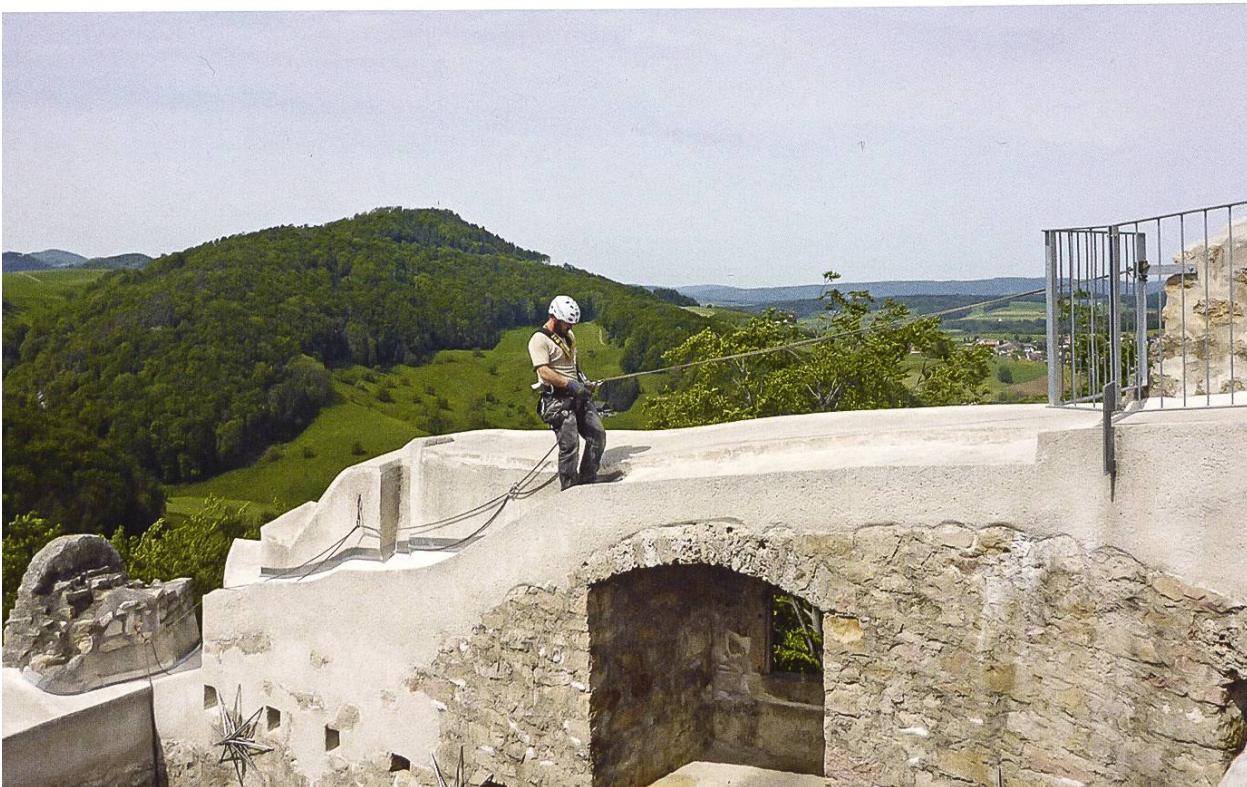
**Neu-Homburg. Titus  
Heinzelmann kontrol-  
liert die Mauerkrone  
des Wohnturms im  
Sommer 2015  
(Freie Bauhütte).**

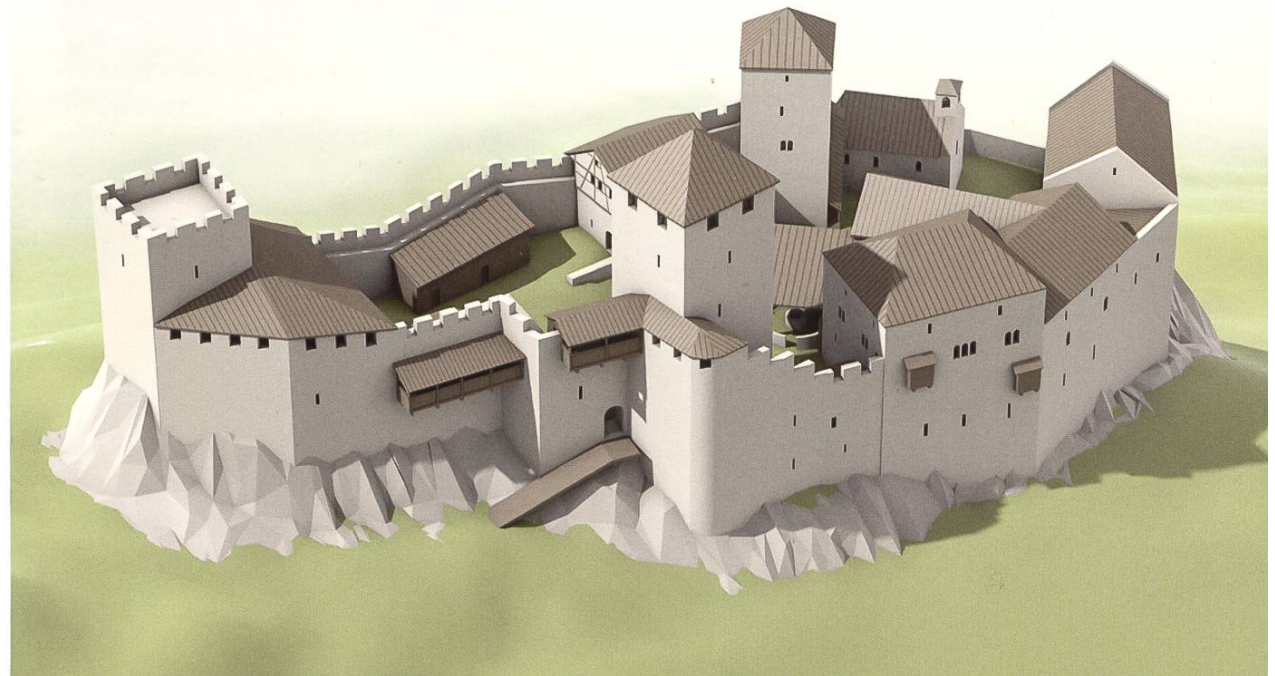
**Muttenz, Vorderer Wartenberg. Rekonstruktionsversuch der Burganlage, Blick von Osten (Joe Rohrer).**

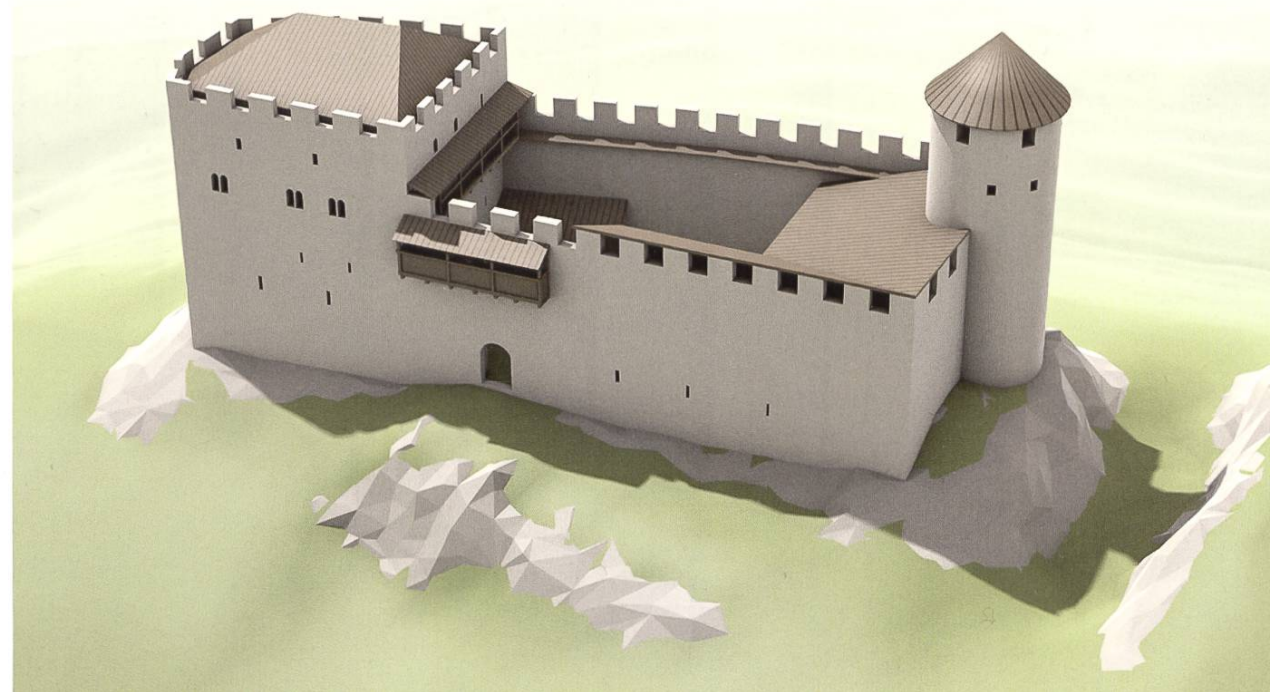
Muttenz, Hinterer Wartenberg. Rekonstruktionsversuch der Burganlage, Blick von Nordosten (Joe Rohrer).
