Archäologische Stätten

Nach der Sanierung ist vor der Sanierung! Nachdem 2017 die Generalüberholung der Burgruine Pfefingen erfolgreich abgeschlossen wurde, taucht mit der Farnsburg bereits ein nächstes sanierungsbedürftiges Schwergewicht am Horizont auf. Mit einstimmigem Beschluss stellte der Baselbieter Landrat Ende November 2018 einen Verpflichtungskredit in der Höhe von rund 5,15 Millionen Franken bereit. Somit lässt sich nun in den Jahren 2019–2022 auch auf der Farnsburg die dringliche Mauerwerksanierung in Angriff nehmen.

Wachgeküsst – Sanierung der Burgruine Witwald in Eptingen

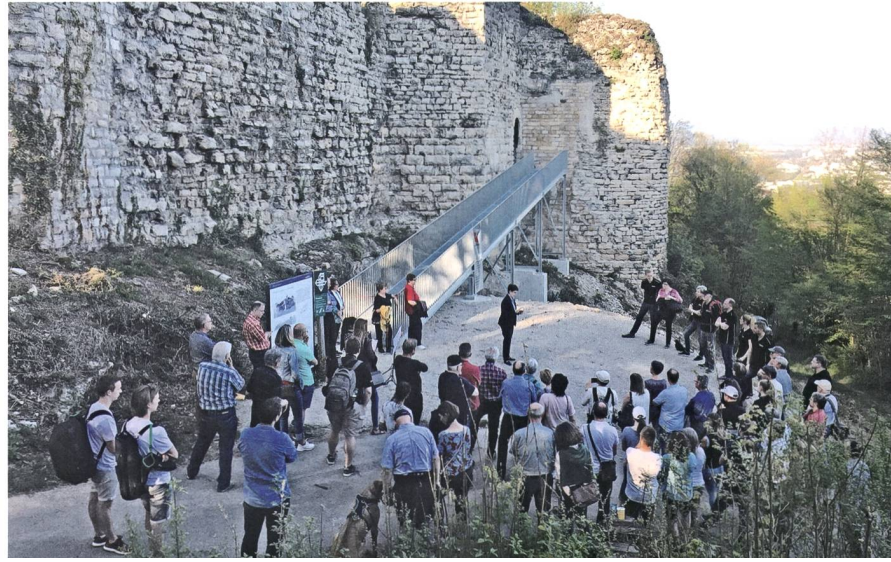
Das Haupttor selber muss ursprünglich über eine hölzerne Rampe erreichbar gewesen sein. In Anlehnung dazu wurde nun 2017 eine 25 Meter lange und fünf Meter hohe, möglichst freitragende Stahlkonstruktion entwickelt. Die Bauweise in Stahl und Beton sollte sich bewusst von der historischen Substanz abheben und für den Besucher als moderne, bei Bedarf reversible Ergänzung erkennbar sein. Der Bau der Fundationen sowie die Aufrichtung der Brücke fanden im Februar 2018 statt. Am 19. April übergab die Gesellschaft Pro
