Zeitschrift: Jahresbericht: Dokumentationen und Funde / Archäologie Baselland

Artikel: Grabungen und Bauuntersuchungen

Grabungen und Bauuntersuchungen

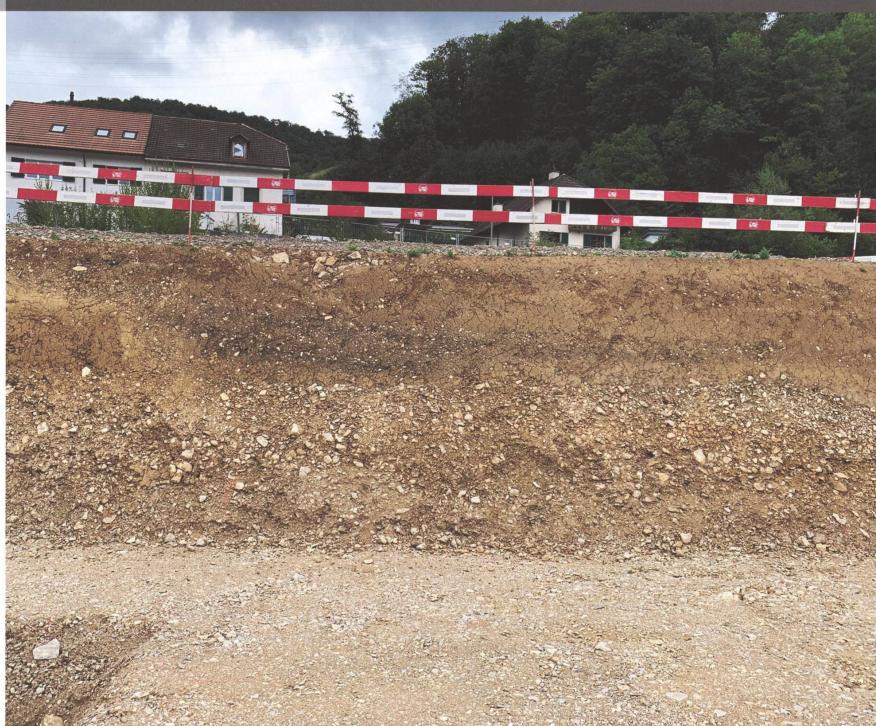
Zunzgen, Mühlematten.
In der Bildmitte ist die dunkle Fundschicht aus der Jungsteinzeit deutlich zu erkennen.
Sie liegt über dem anstehenden Niederterrassenschotter des Diegterbachs. Blick gegen Osten.

Die muldenartig abgelagerte Fundschicht wurde durch das Grabungsteam anschliessend eingehend untersucht. Ein Teil der dunklen holzkohlehaltigen Ablagerung in der Böschungswand wurde

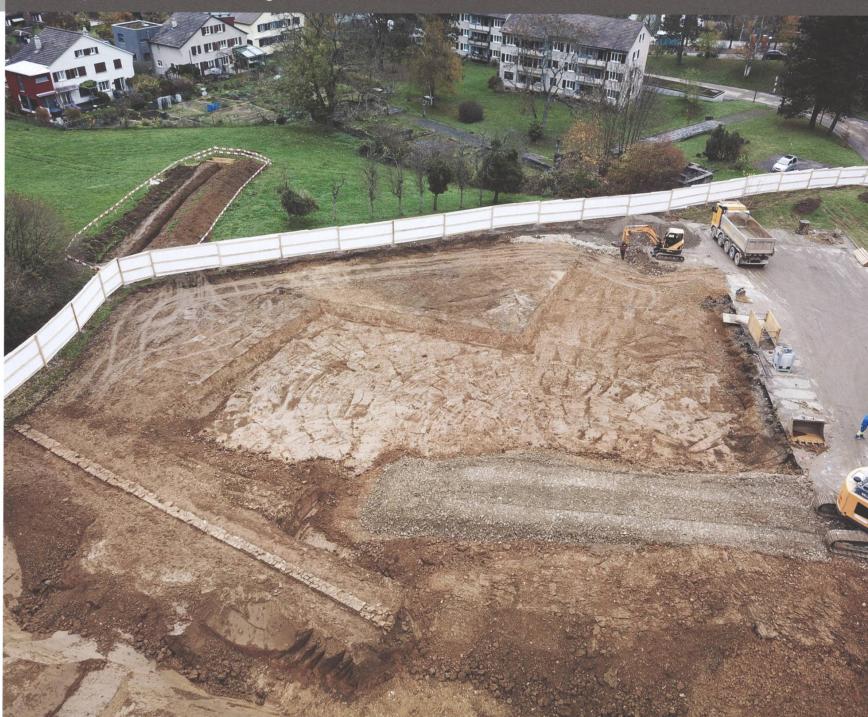
Liestal, Bienentalstrasse. Blick auf das
bis auf die Mauer
weitgehend fundleere
Grabungsareal. Im
Vordergrund liegt
der nördliche Teil
des dokumentierten
Mauerabschnitts frei.
In der Bildmitte oben
ist hinter den Büschen
das Hauptgebäude
der Villa Munzach zu
erkennen.

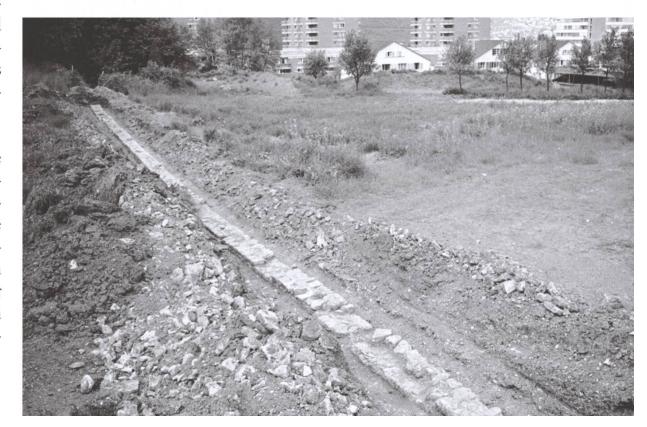
Die Funktion des Mauerkreuzes am Südende des untersuchten Abschnitts ist bisher nicht abschliessend geklärt. Blick gegen Nordosten. von römischen Dachziegeln lagen. Diese geben einen Hinweis darauf, dass die Mauer ursprünglich gedeckt war, um sie vor der Witterung zu schützen.

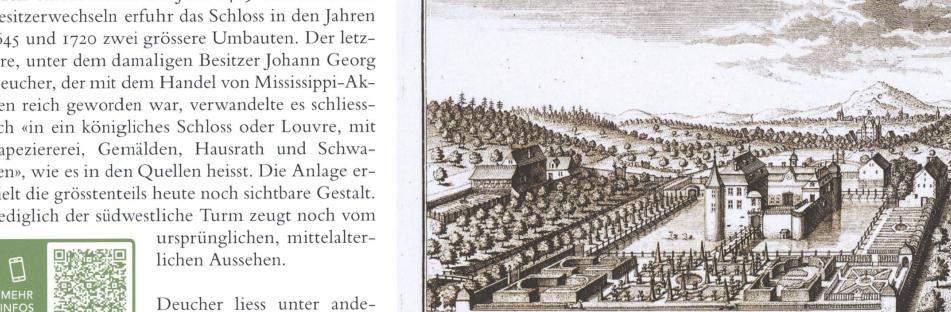
Im isometrischen Plan von Fechter sind die Pflanzgräben sowie die Lage der Bootsanlegestelle (A) und der Zisterne (B) eingetragen. Gitterportalen und zugeschnittenen Hecken. Im 19. Jahrhundert musste sie einer zeitgemässeren Landschaftsgestaltung, einem (englischen Garten), weichen.

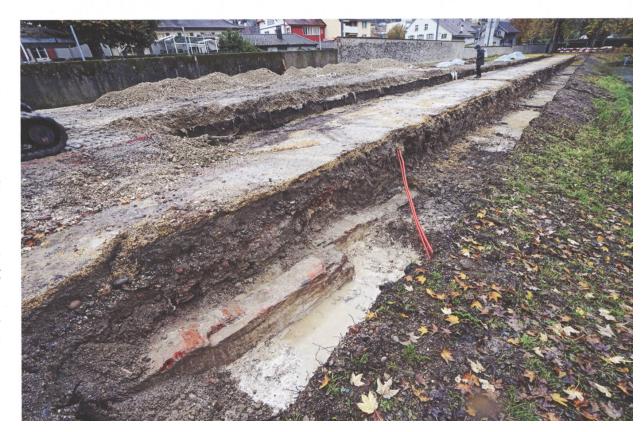
Unten ist die Zisterne mit der Einlaufrinne im Zentrum zu sehen, im Profil des Pflanzgrabens oben der weiss markierte Überlaufkanal. Blick gegen Westen. Der zweite Befund mit Mauerresten fand sich im östlichen Graben. Dort wurde beim Aushub ein unterirdisches Gewölbe aus Ziegeln mit Seitenwänden aus Kalkbruchsteinen angeschnitten. Das Bauwerk hatte eine Nord-Süd-Ausdehnung von 2,5 Metern. Einen Hinweis auf die Nutzung gibt eine gegen Westen abfallende Rinne im Zentrum

des Gewölbes, durch die Wasser in den Innenraum eingeleitet wurde. Es handelte sich somit um eine Zisterne, die vom Dachwasser des angrenzenden Ökonomiegebäudes gespeist wurde. Ein kleiner gemauerter Kanal aus Ziegeln diente als Überlauf gegen den Weiher hin. Wo das Wasser aus der Zisterne entnommen wurde, liess sich nicht mehr feststellen. Wahrscheinlich befand sich die dafür nötige Öffnung im Bereich des durch den Bagger zerstörten Gewölbes.

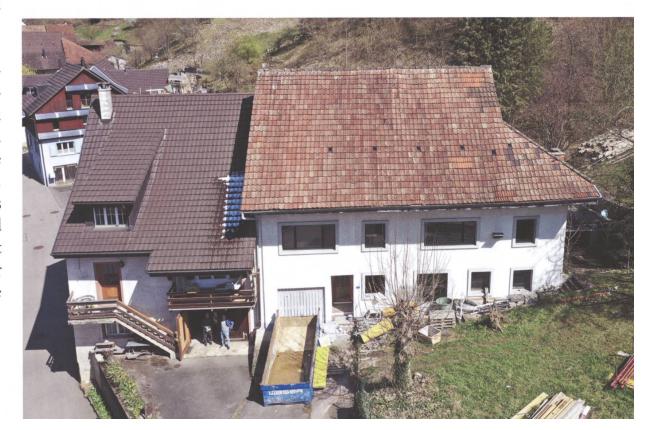
Erhaltene Teile und Rekonstruktion des Grundrisses des ursprünglichen Baus von 1559. die Basis für die aufgehende Baukonstruktion aus Föhrenholz bildet, sind lediglich noch zwei kurze Balkenabschnitte erhalten geblieben. Nach den beobachteten Nuten zu schliessen werden die Aussenwände aus liegenden, in die Wandständer geschobenen Brettern bestanden haben. Auf der zum Dorf gerichteten Vorderfassade gab es einen aus Vordachbügen und Flugpfette gebildeten (Schärmen). Dieser schützte die befensterte Fassade des Wohnteils vor der Witterung und bildete einen gedeckten Vorplatz für diverse landwirtschaftliche Tätigkeiten. Die dendrochronologisch datierten Bauhölzer des Gebäudes sind frühestens im Winter 1559 geschlagen worden.

Der Stallteil zwischen den Bundebenen 1 und 2 ist – wie erwähnt – nicht mehr erhalten. Zwischen dem zweiten und dem dritten Bund, also zwischen den beiden Hochfirstständern, lagen Tenn und Flur. Mit einer Holzwand in Ständerkonstruktion sind sie voneinander abgetrennt. Darin befindet sich ein Durchgang von der Ökonomie in den Wohnteil, der südlich an Bund 3 anschliesst. Gotisch verzierte Balken machen den Bereich der einstigen Stube optisch erkennbar. Eine Binnenwand zu einer weiter südlich gelegenen Kammer ist dementsprechend anzunehmen, aber nicht mehr nachzuweisen. Von der Mittelachse aus zur Gebäuderückseite hin, also nach Osten gelegen, befand sich die Küche mit einer Feuerstelle. Der Flur und die Küche werden einen offenen, L-förmigen Bereich gebildet haben. In der Verlängerung des Flurs dürfte die Treppe in den oberen Stock gewesen sein.

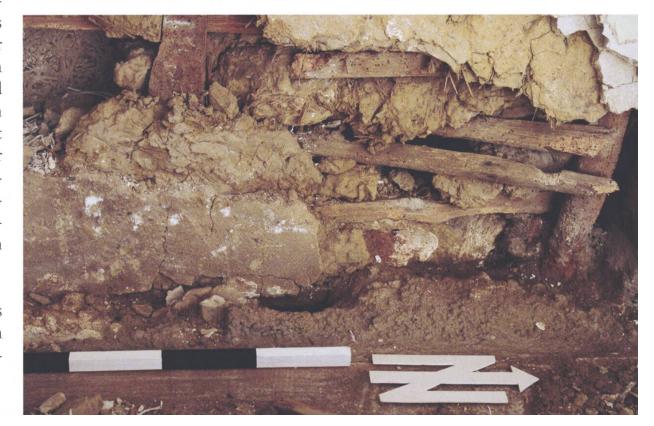
Arlesheim, Obere Gasse 14. Nachträglich eingebaute Lehmwickel in der Decke des Erdgeschosses. bis zum Zeitpunkt ihrer Auffindung zwischen den Bodenbrettern hindurchgerieselt oder durch Nagetiere dorthin verschleppt worden sein können.

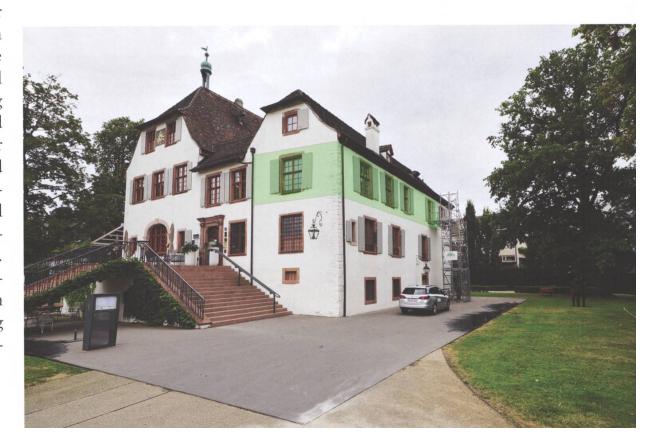
Freigelegter Streifen des Lehmestrichs im Binninger Schloss und schematischer Aufbau der Bodenkonstruktion (unten). Labor des IPNA der Universität Basel mithilfe des Halbflotationsverfahrens vom Lehm getrennt. Nach der Trocknung bei Zimmertemperatur wurden sie von einer Spezialistin unter dem Binokular bestimmt. Neben einigen Wildpflanzen, überwiegend Samen und Früchten von Unkräutern, handelt es sich bei der Mehrheit der Pflanzenreste um Abfallprodukte, die beim Dreschen von Hafer, zweizeiliger Gerste und Dinkel entstehen. Diese Getreidearten gehören zu den wichtigsten Nahrungsmitteln der frühen Neuzeit. Gerste und Hafer sind typische Sommer- und Dinkel ein Winter-

nun sichtbaren Bodenbalken Proben für eine Dendrodatierung entnommen. Des Weiteren war erkennbar, dass der Lehmestrich auf die Bretter des Schiebbodens aufgebracht wurde, die in einer Nut in den Balken liegen.

Der etwa zehn Zentimeter dicke Estrich setzt sich aus zwei kompakten Lehmschichten mit einer pflanzlichen Trennschicht zusammen. Nach dem Einbringen einer ersten feuchten Lage wurde diese also glattgestrichen und mit organischem Material bedeckt. Diese Einlage diente wie eine Magerung im Lehm zur Verringerung des Gewichtes und wirkte vorbeugend gegen Rissbildungen. Darüber wurde eine weitere Schicht Lehm aufgebracht und glattgestrichen. An der Oberfläche sind diverse gerundete, etwa 0,5 Zentimeter breite und maximal ebenso tiefe Kratzspuren erkennbar. Diese stammen vermutlich vom Einebnen der Oberfläche. Durch die Austrocknung des Estrichs zog sich dieser zusammen, und es entstanden Fugen zwischen ihm und den Balken. Trotz pflanzlichem Zuschlag und Trennschicht entstanden zudem Risse. Vermutlich war der Lehm zu wenig gemagert.
