**Artikel:** Grabungen und Bauuntersuchungen  
**Autor:** Marti, Reto / Wartburg, Jan von / Näf, Nora  
**DOI:** <https://doi.org/10.5169/seals-1002233>

# Grabungen und Bauuntersuchungen

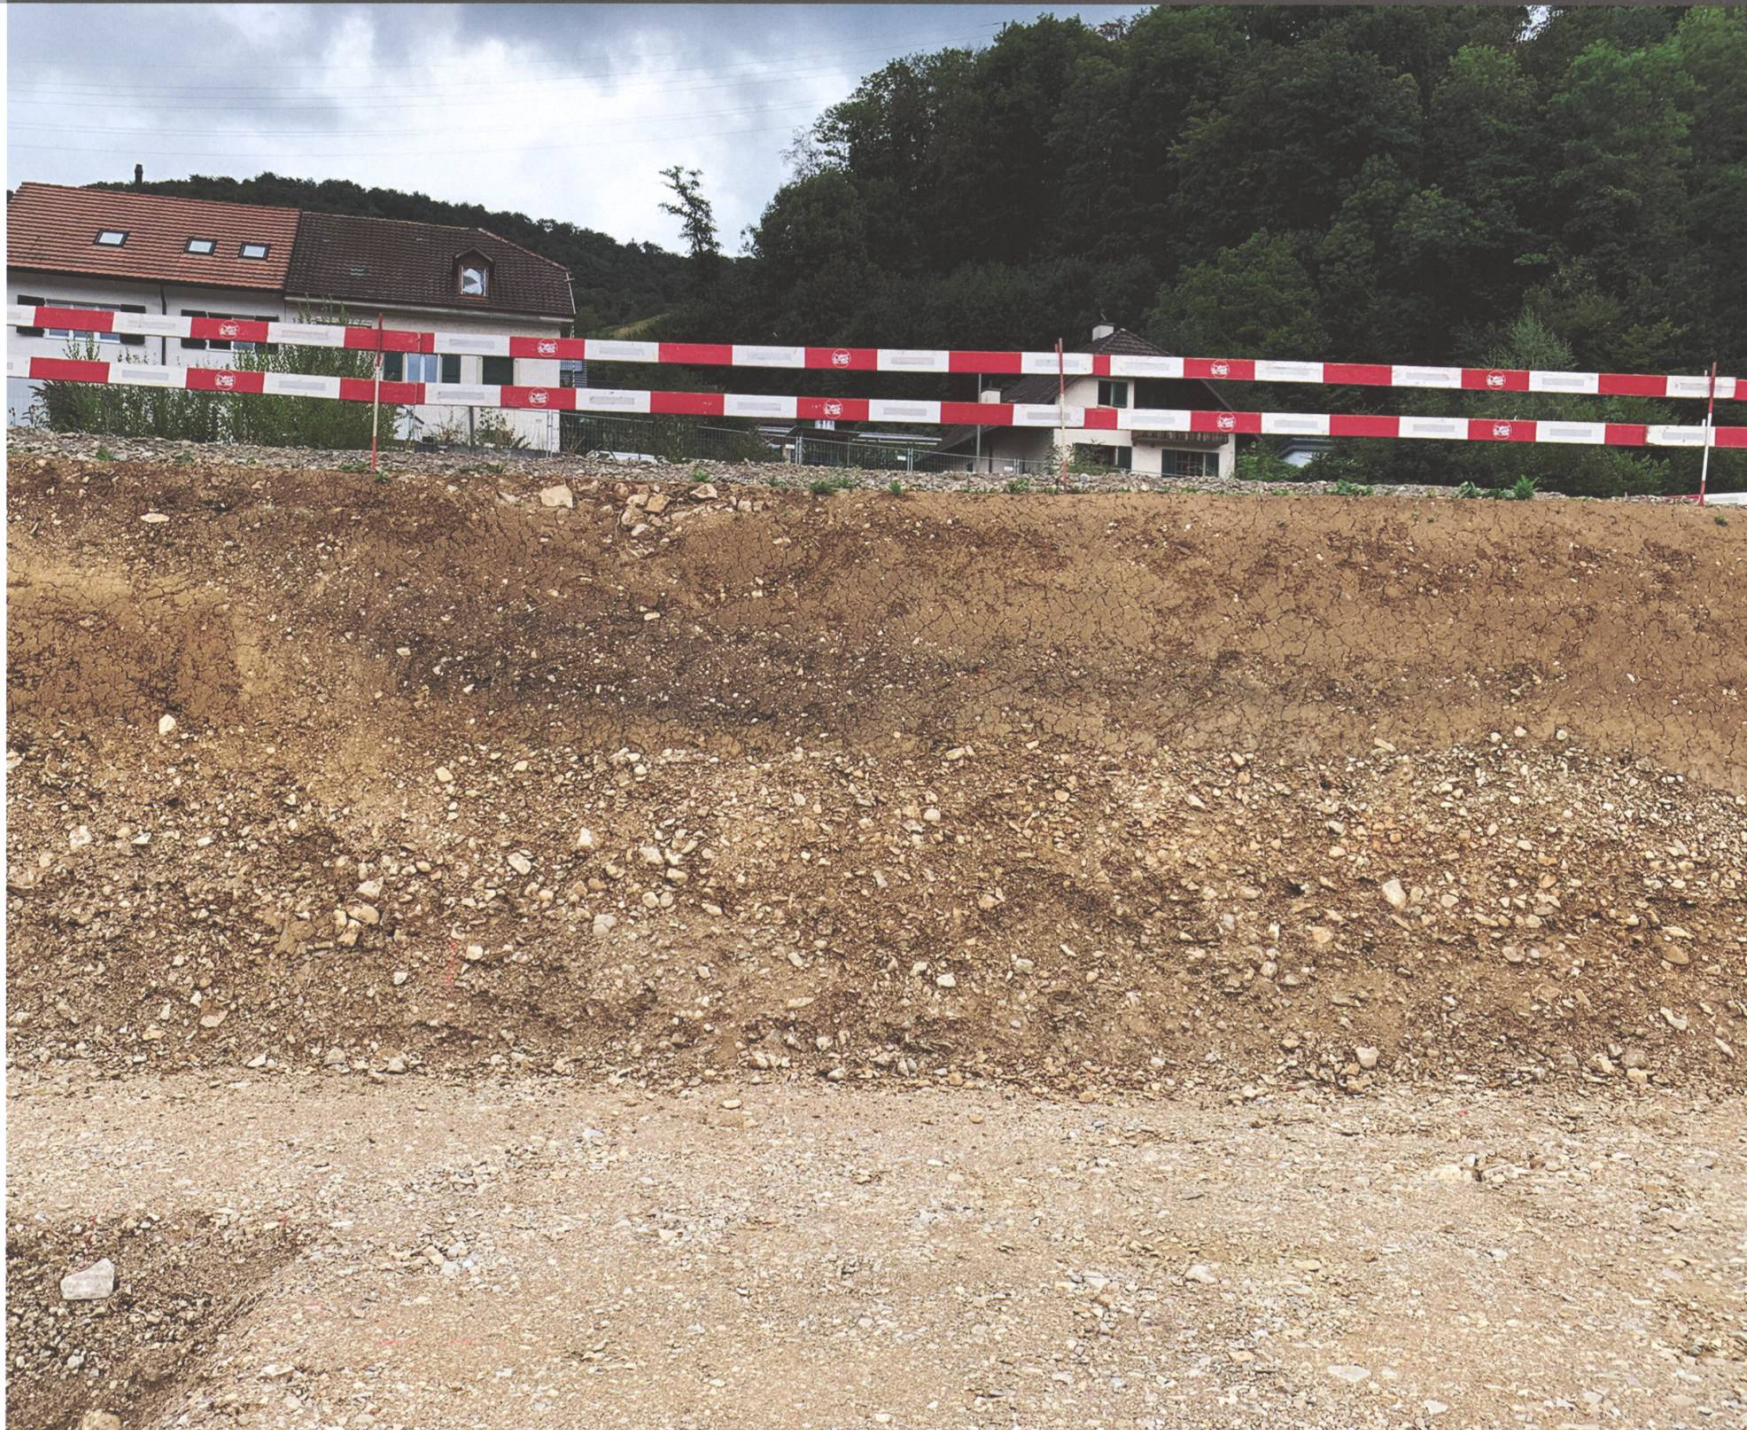
Zunzgen, Mühlematten.

In der Bildmitte ist die dunkle Fundschicht aus der Jungsteinzeit deutlich zu erkennen.

Sie liegt über dem anstehenden Niederterrassenschotter des Diegterbachs. Blick gegen Osten.

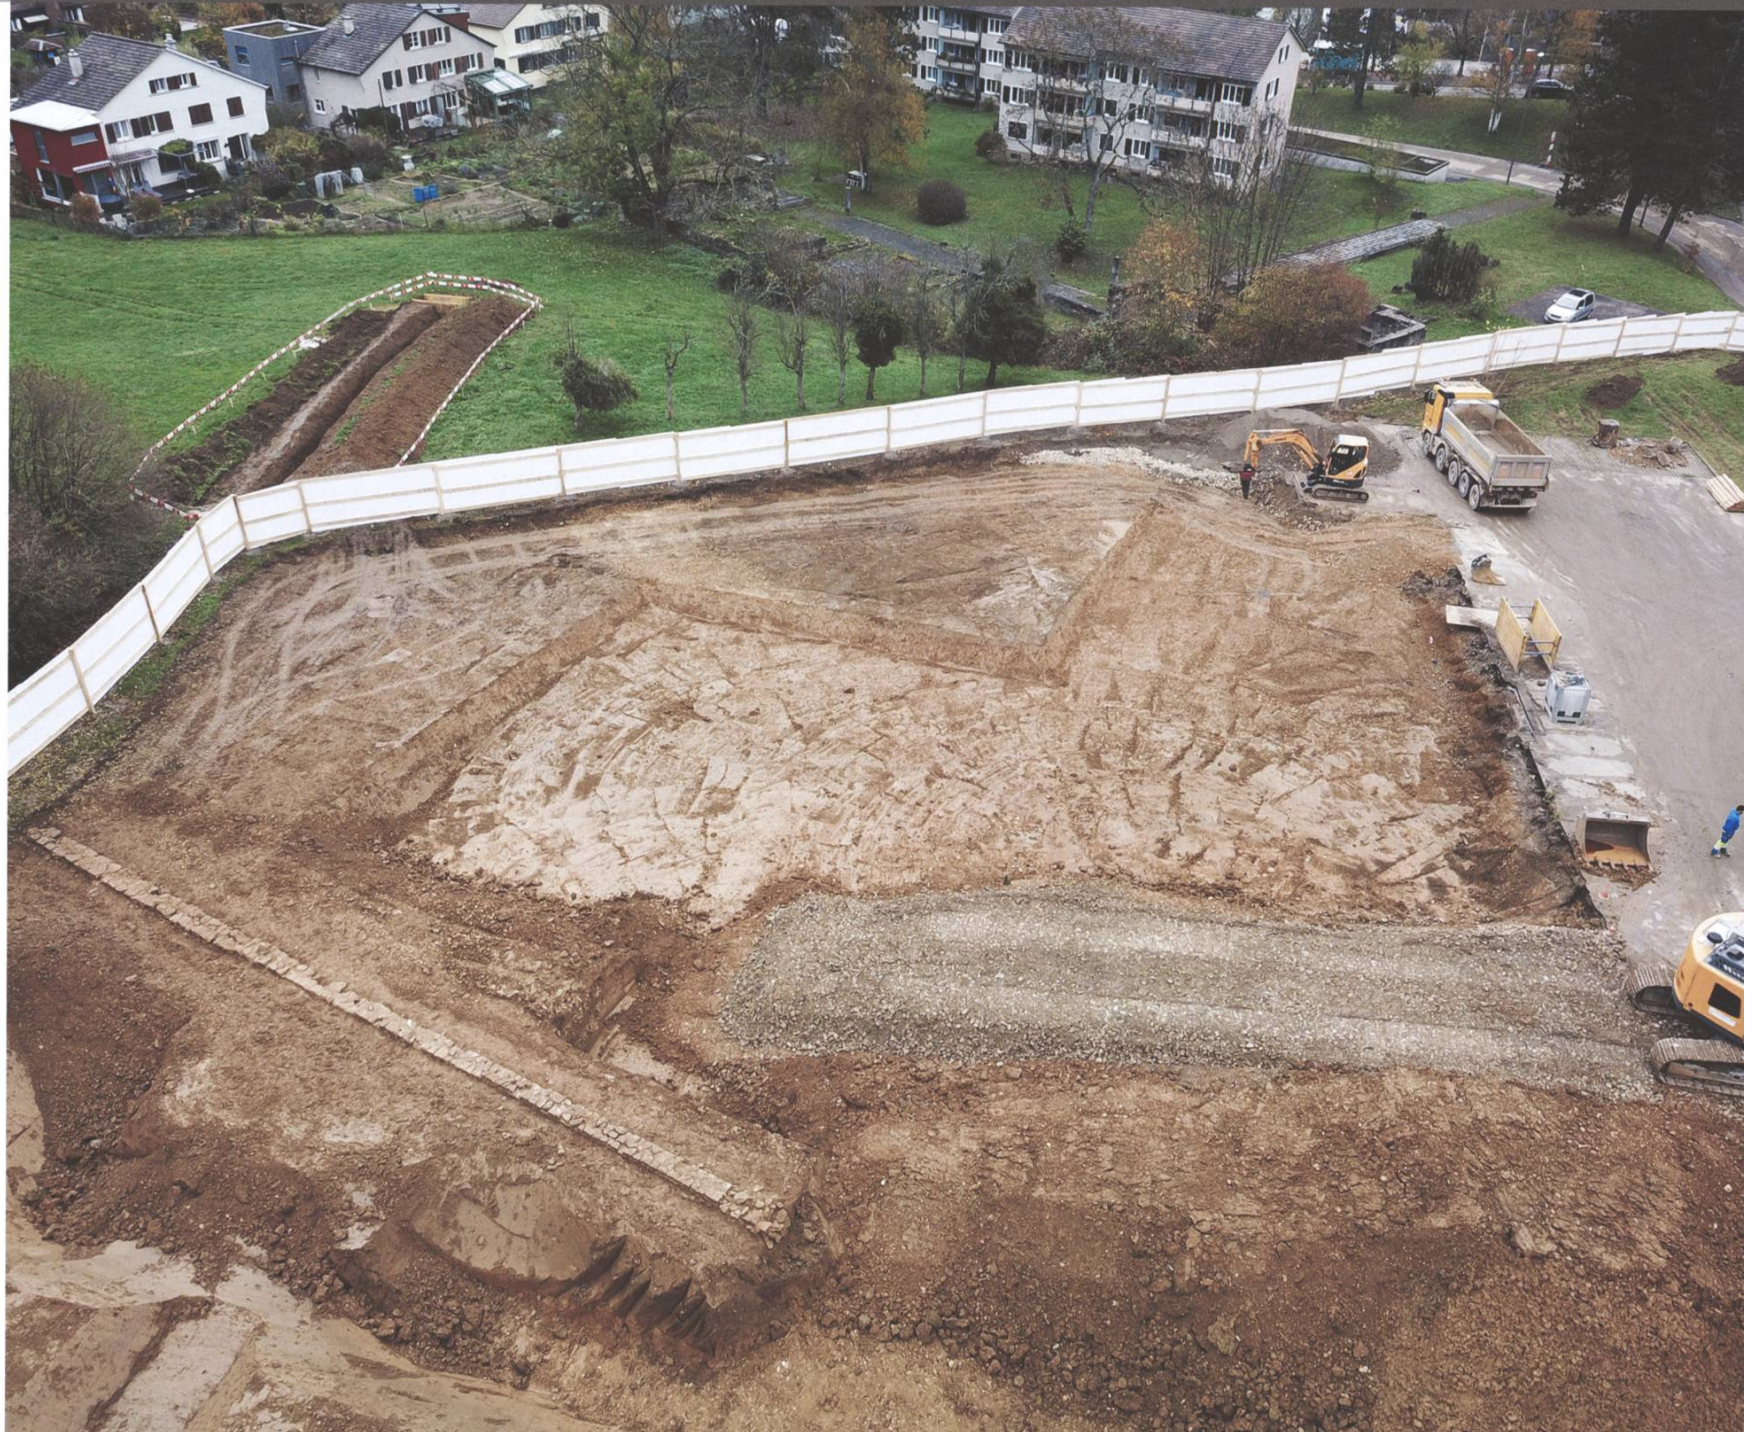
Liestal, Bienentalstrasse. Blick auf das bis auf die Mauer weitgehend fundleere Grabungsareal. Im Vordergrund liegt der nördliche Teil des dokumentierten Mauerabschnitts frei. In der Bildmitte oben ist hinter den Büschen das Hauptgebäude der Villa Munzach zu erkennen.

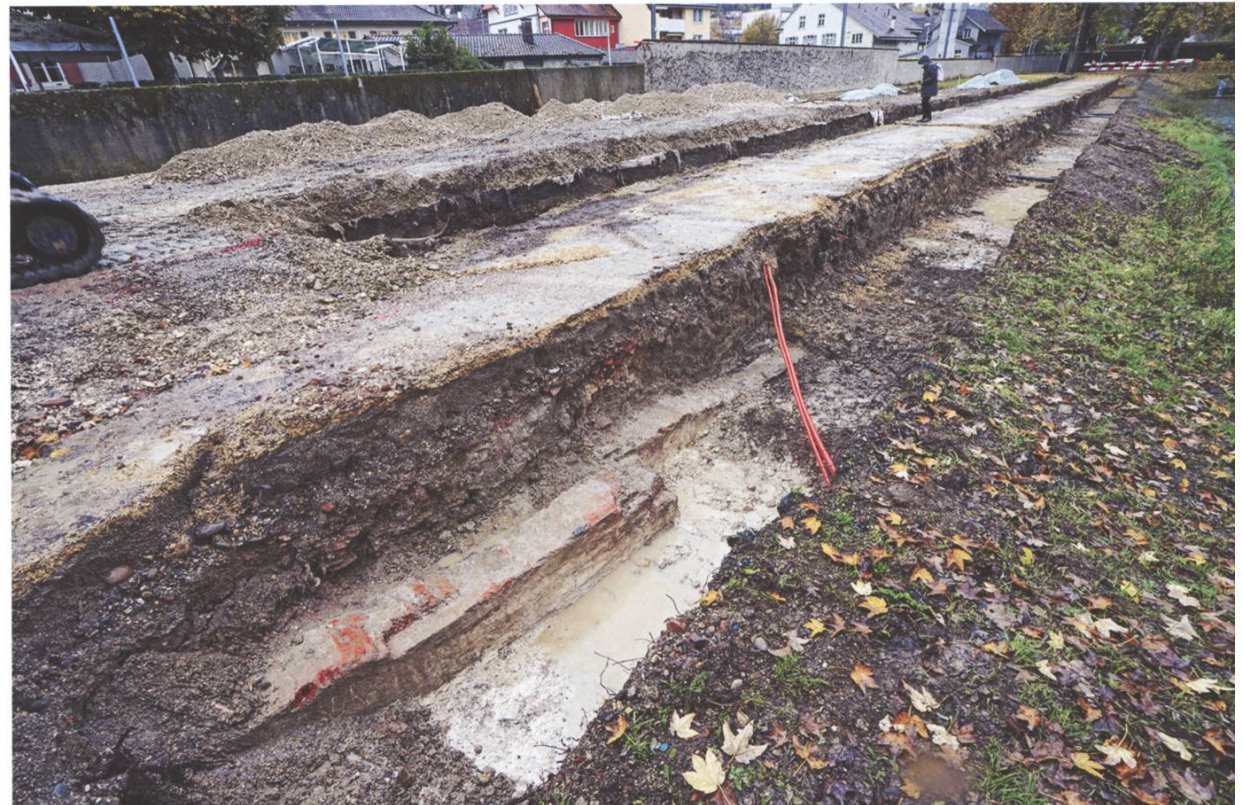
Unten ist die Zisterne mit der Einlaufrinne im Zentrum zu sehen, im Profil des Pflanzgrabens oben der weiss markierte Überlaufkanal. Blick gegen Westen.

Der zweite Befund mit Mauerresten fand sich im östlichen Graben. Dort wurde beim Aushub ein unterirdisches Gewölbe aus Ziegeln mit Seitenwänden aus Kalkbruchsteinen angeschnitten. Das Bauwerk hatte eine Nord-Süd-Ausdehnung von 2,5 Metern. Einen Hinweis auf die Nutzung gibt eine gegen Westen abfallende Rinne im Zentrum

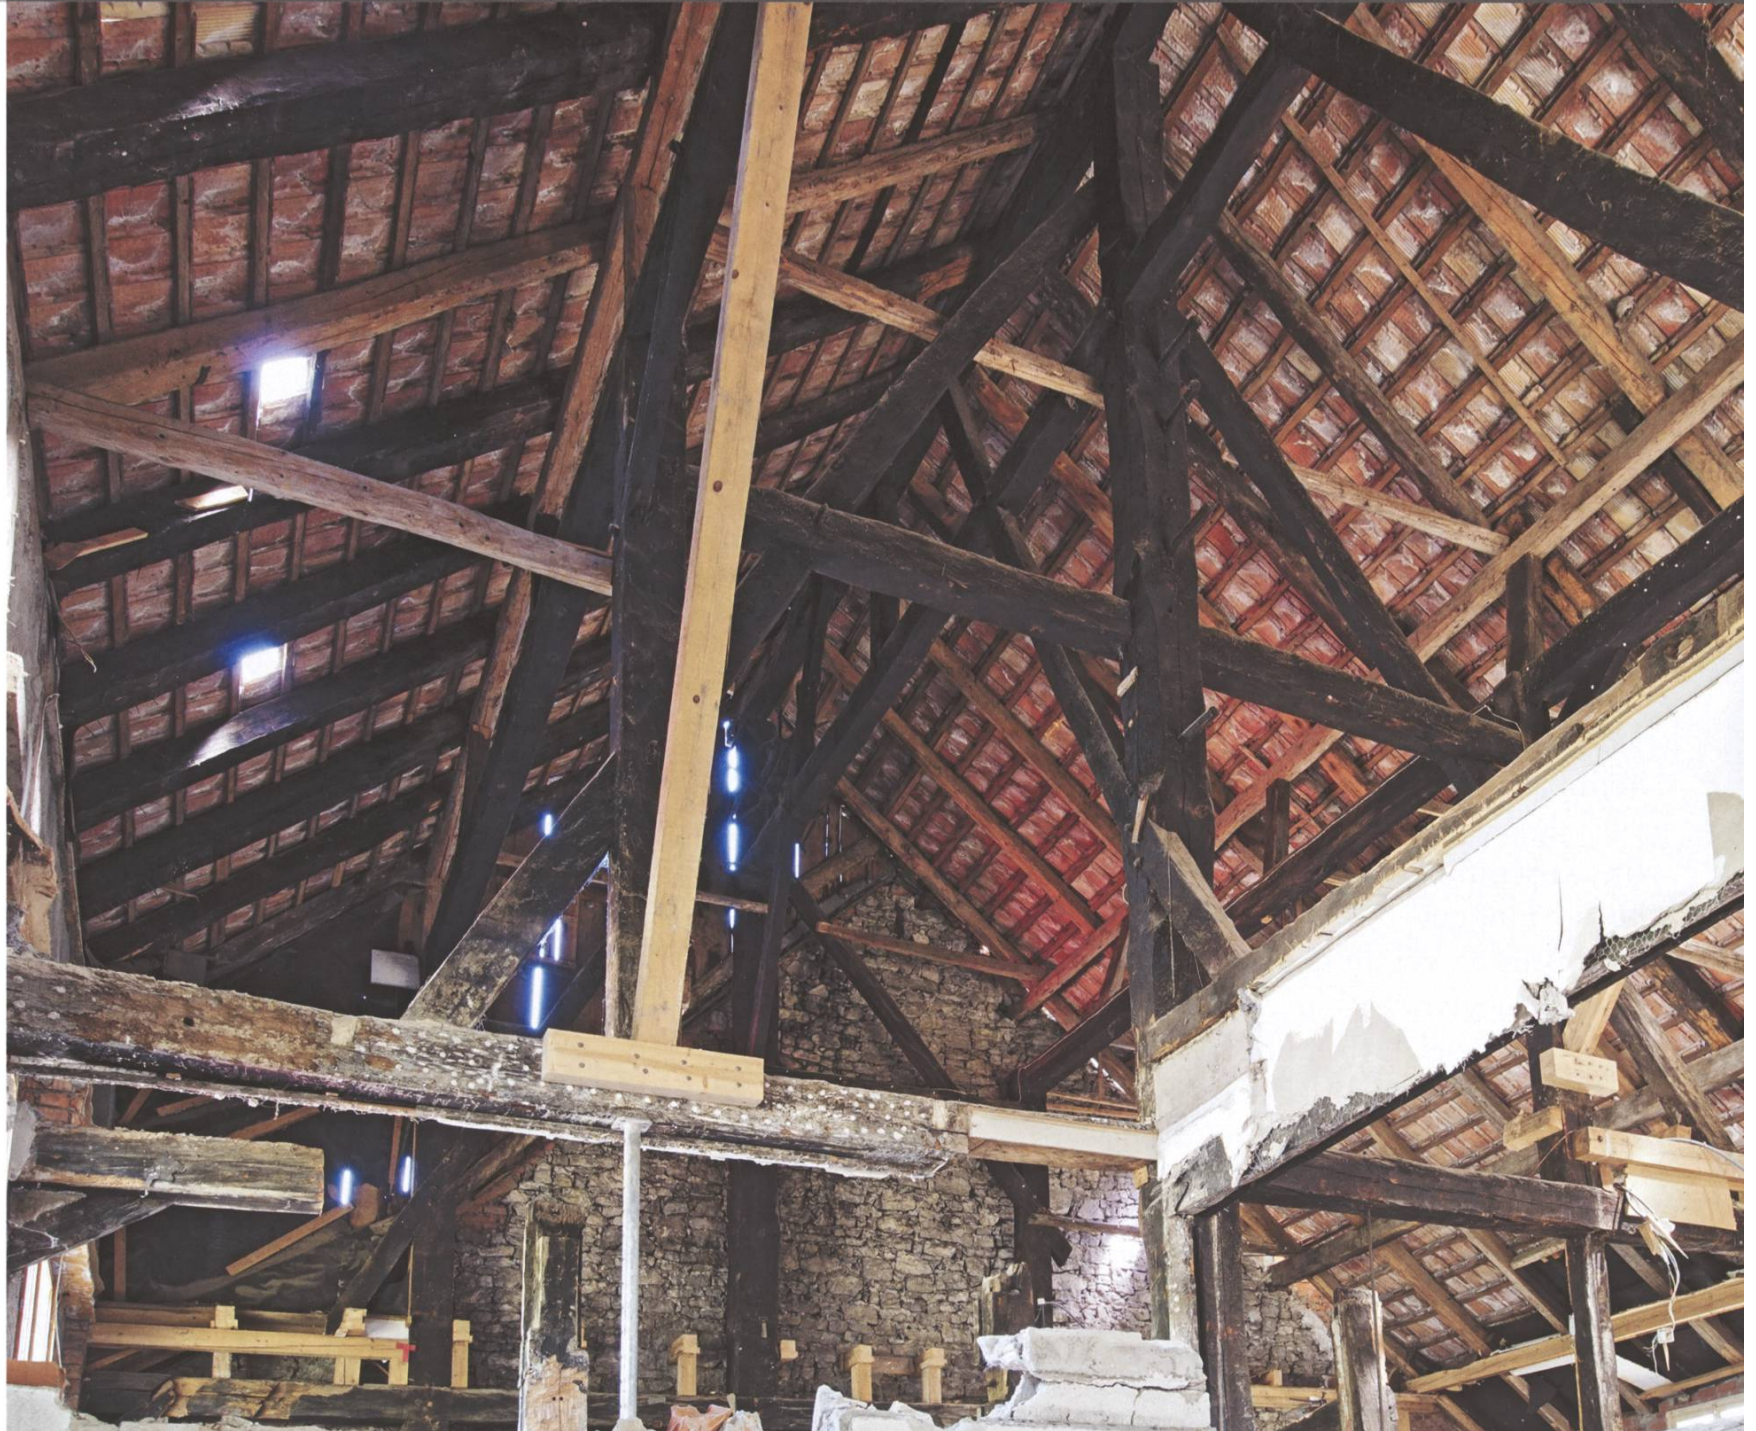
Wintersingen,  
Winterhalde 4. Blick  
ins Gefüge des  
Obergeschosses und  
des Dachraums. Die  
dunklen Föhrenhölzer  
stammen aus der  
Bauzeit um 1559.

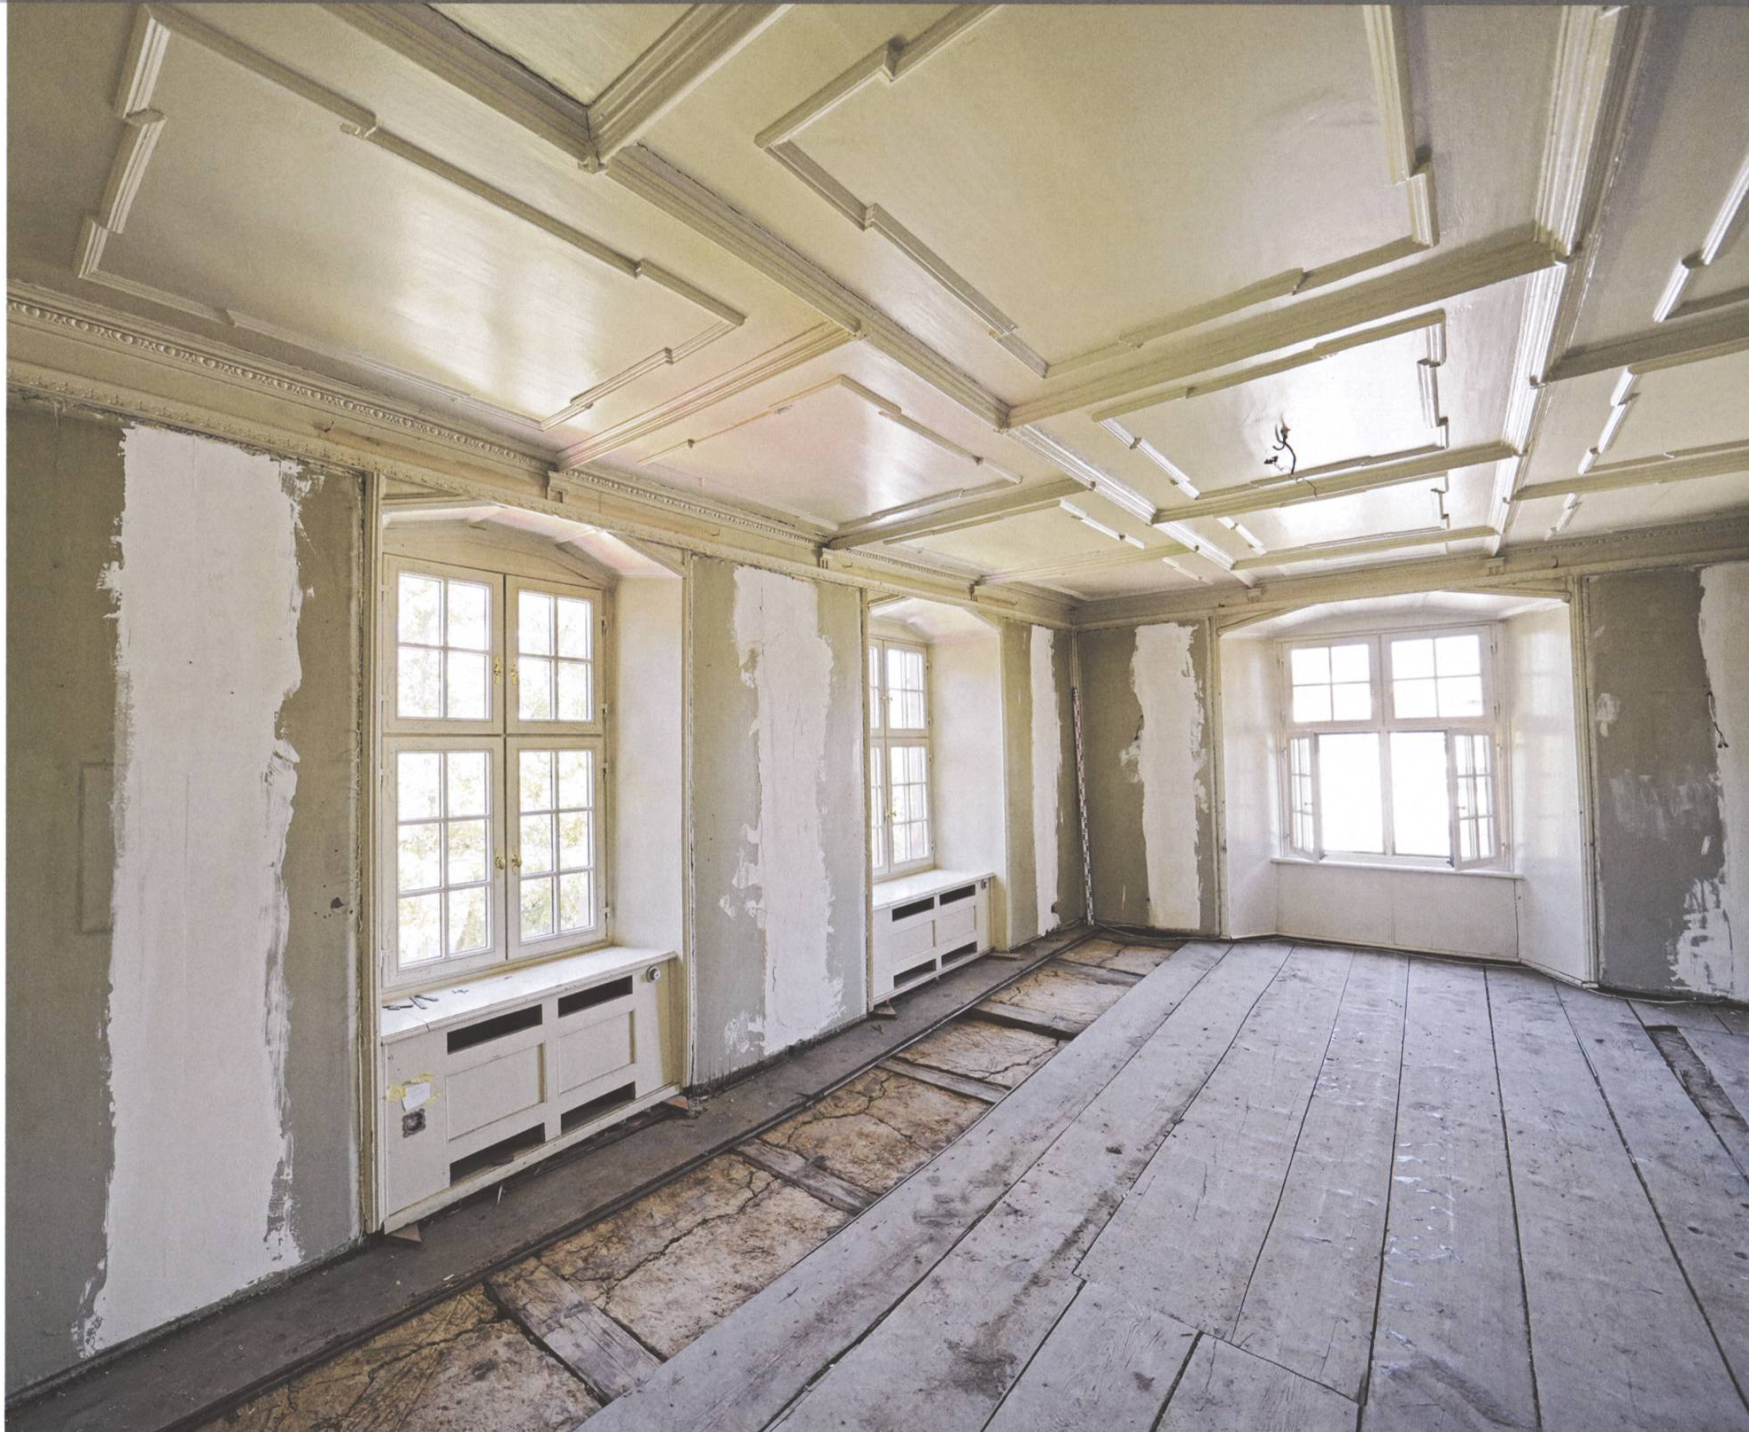
Binningen, Schlossgasse 5 (Schloss). Der Saal im ersten Obergeschoss nach Entfernung der modernen Oberflächen an Wänden und Böden.

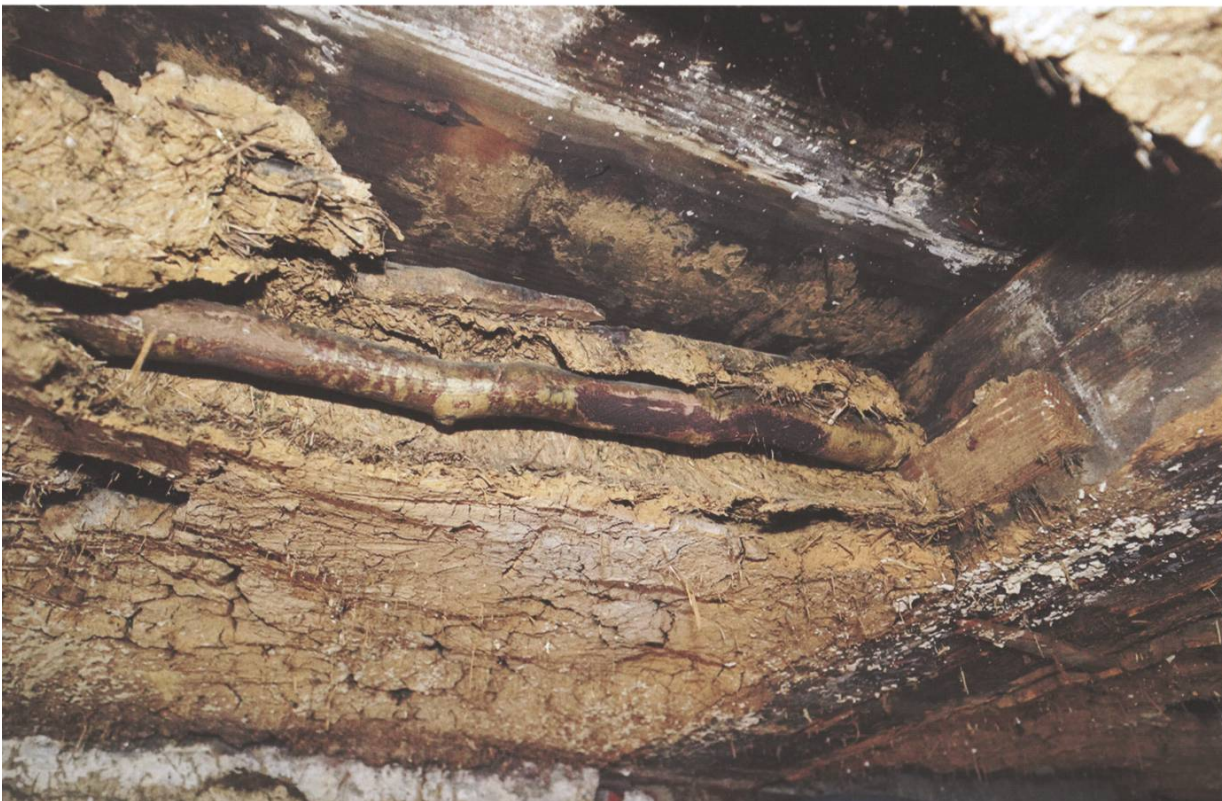
Arlesheim, Obere  
Gasse 14. Nachträglich  
eingebaute Lehm-  
wickel in der Decke  
des Erdgeschosses.

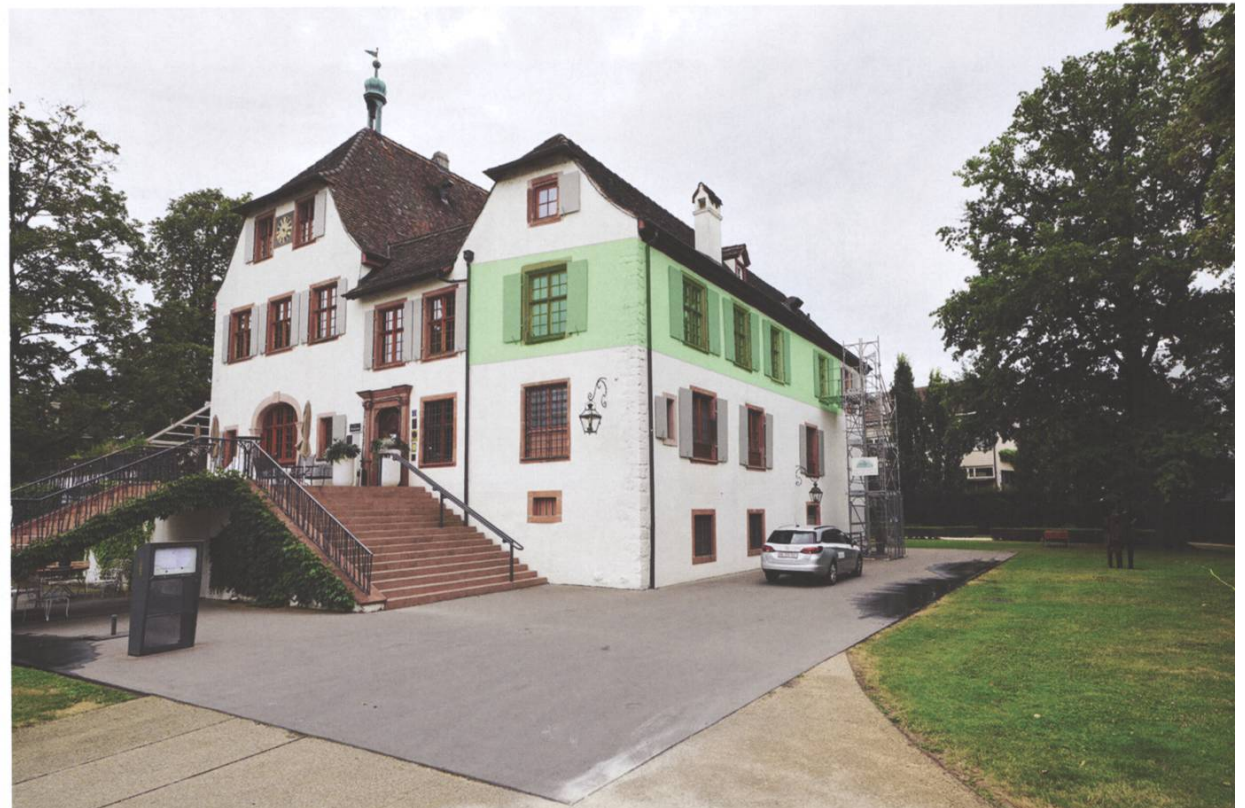
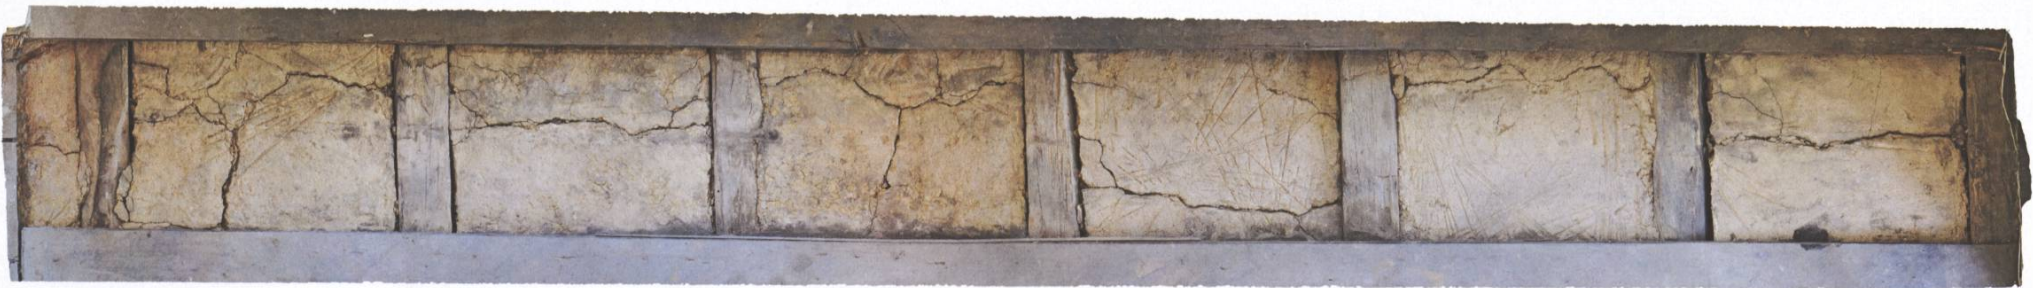
Der etwa zehn Zentimeter dicke Estrich setzt sich aus zwei kompakten Lehmschichten mit einer pflanzlichen Trennschicht zusammen. Nach dem Einbringen einer ersten feuchten Lage wurde diese also glattgestrichen und mit organischem Material bedeckt. Diese Einlage diente wie eine Magerung im Lehm zur Verringerung des Gewichtes und wirkte vorbeugend gegen Rissbildungen. Darüber wurde eine weitere Schicht Lehm aufgebracht und glattgestrichen. An der Oberfläche sind diverse gerundete, etwa 0,5 Zentimeter breite und maximal ebenso tiefe Kratzspuren erkennbar. Diese stammen vermutlich vom Einebnen der Oberfläche. Durch die Austrocknung des Estrichs zog sich dieser zusammen, und es entstanden Fugen zwischen ihm und den Balken. Trotz pflanzlichem Zuschlag und Trennschicht entstanden zudem Risse. Vermutlich war der Lehm zu wenig gemagert.

**Freigelegter Streifen  
des Lehmestrichs im  
Binninger Schloss und  
schematischer Aufbau  
der Bodenkonstruktion  
(unten).**

nun sichtbaren Bodenbalken Proben für eine Dendrodatierung entnommen. Des Weiteren war erkennbar, dass der Lehmestrich auf die Bretter des Schiebbodens aufgebracht wurde, die in einer Nut in den Balken liegen.
