Archäologische Stätten

Farnsburg, Sanierungsetappe 2020: Überraschungen und Herausforderungen

Ruine Neu Schauenburg bei Frenkendorf: erste Etappe geschafft!

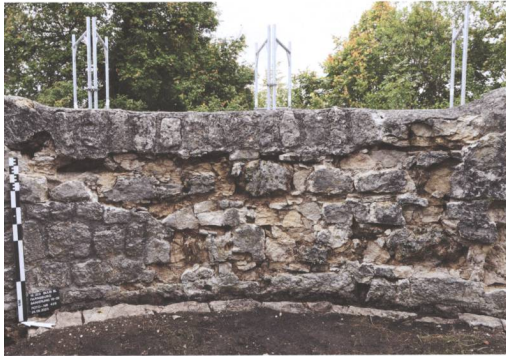
Schadensbilder, wie sie für die Farnsburg typisch sind: Die Innenwand des Blauen Turms nach Entfernung der frostzerstörten Mauersteine (ProSpect GmbH).

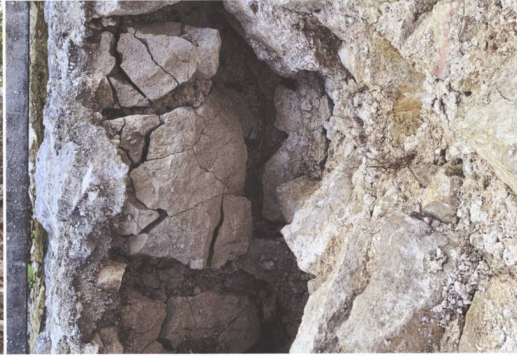
Ein vergleichbarer Schaden an der Ringmauer – nun in der Seitenansicht. Die Mauerschale ist durchgefroren und löst sich ab.

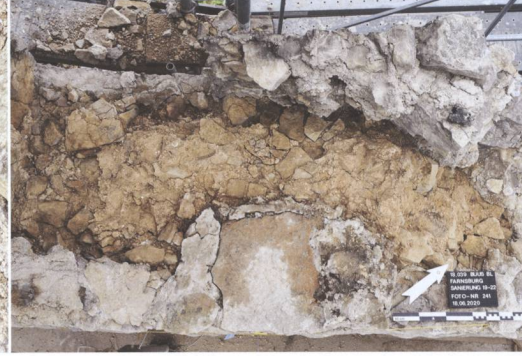
Gleiche Schäden, aber bereits vor Jahrzehnten saniert. Aufsicht auf die Ringmauer, aus der Burgzeit ist nur der Kern aus gelbem Mörtel erhalten geblieben (ProSpect GmbH).

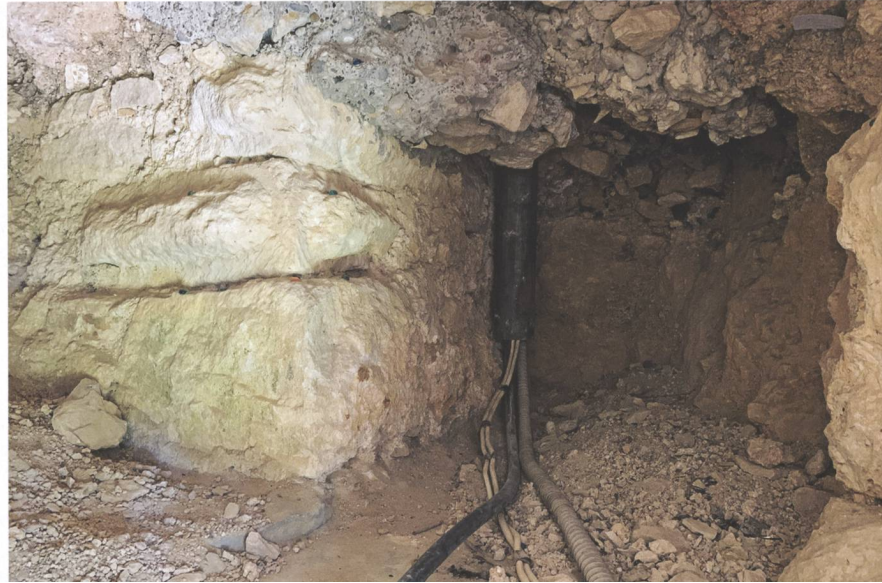
In einem Felsspalt unter dem Pavillon versteckt sich der älteste bekannte Baurest der Anlage: Die bossierten Eckquader datieren in die Zeit um 1200.

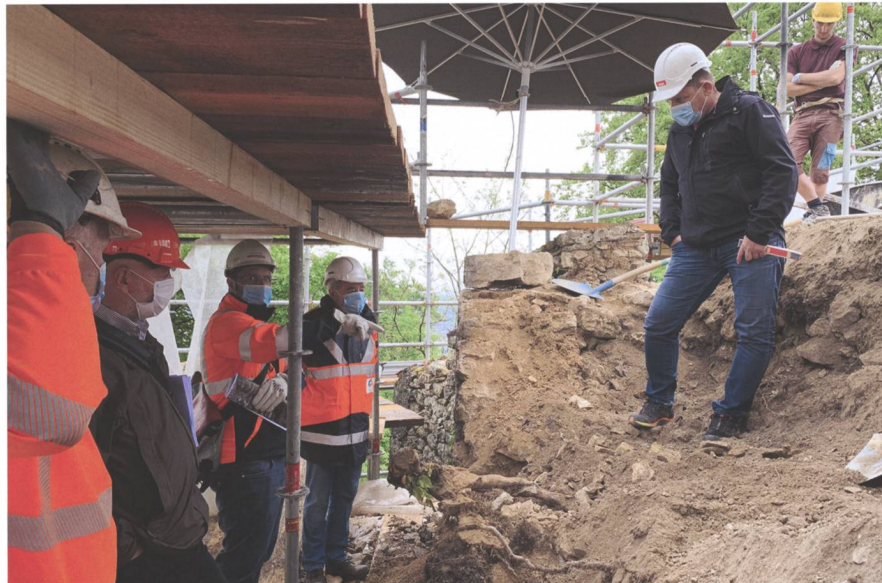
Die notwendigen Verankerungen, Entwässerungen und Abdichtungen erfordern eine eingehende Begleitung durch Spezialisten.

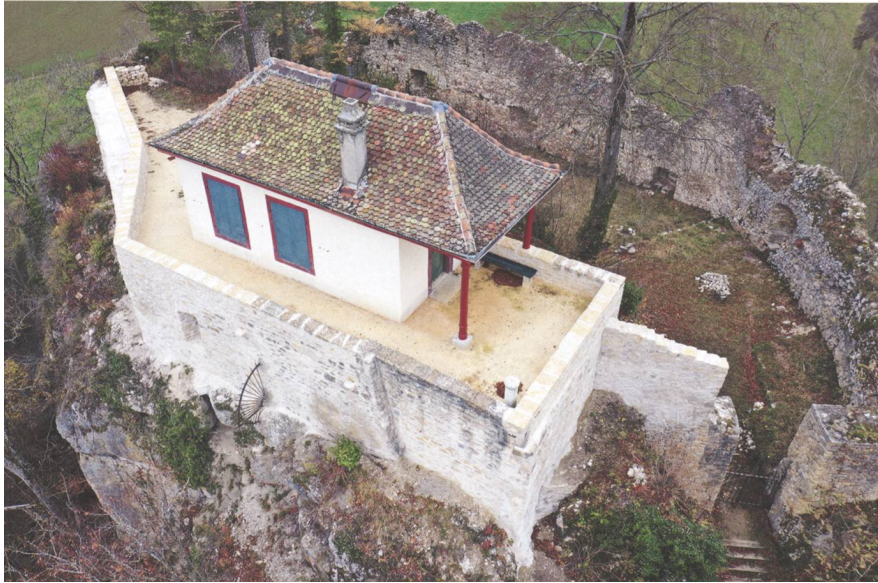
Die Oberburg nach Abschluss der Sanierungsetappe. Die Terrasse ist nun abgedichtet, das Mauerwerk langfristig gesichert.

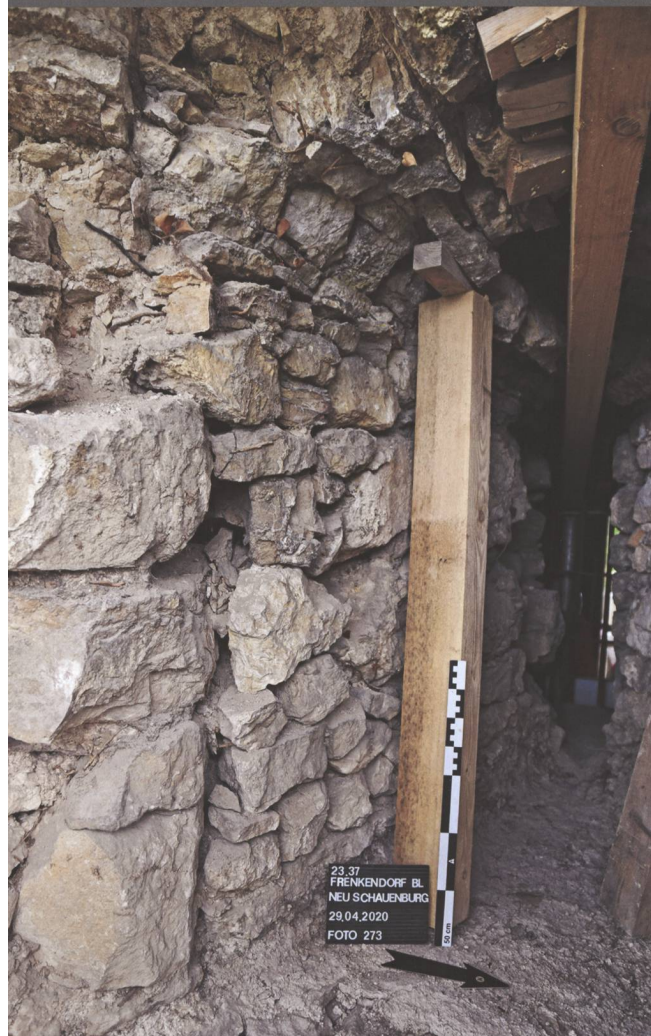
Links die Wange des einzigen erhaltenen Fensters der Oberburg (heute Kellerfenster). Eine senkrechte Baufuge markiert eine mögliche Reparatur, die mit dem Erdbeben von 1356 in Verbindung stehen könnte.

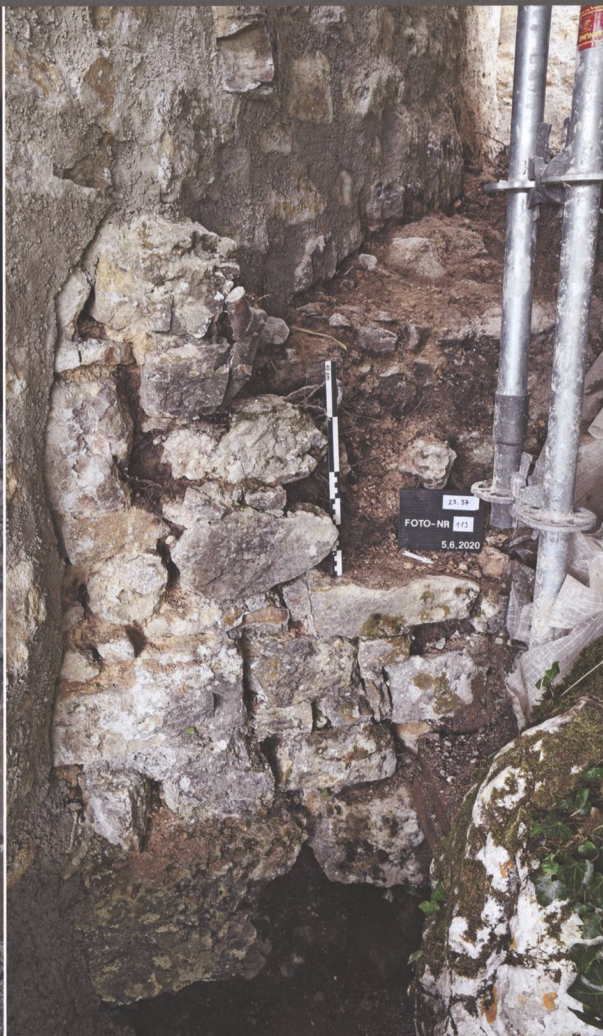
Rechts zeigen sich unter der Terrasse des Pavillons des ältere Mauerreste, die wohl zum Fundament eines spätmittelalterlichen Wohnturms gehörten (ProSpect GmbH).
