# Archäologische Stätten

## Ruine Ödenburg, Wenslingen: Generalüberholung!

## Farnsburg, Sanierung 2022 – die Königs-etappe!

## Auf den Spuren der Fortifikation Hauenstein

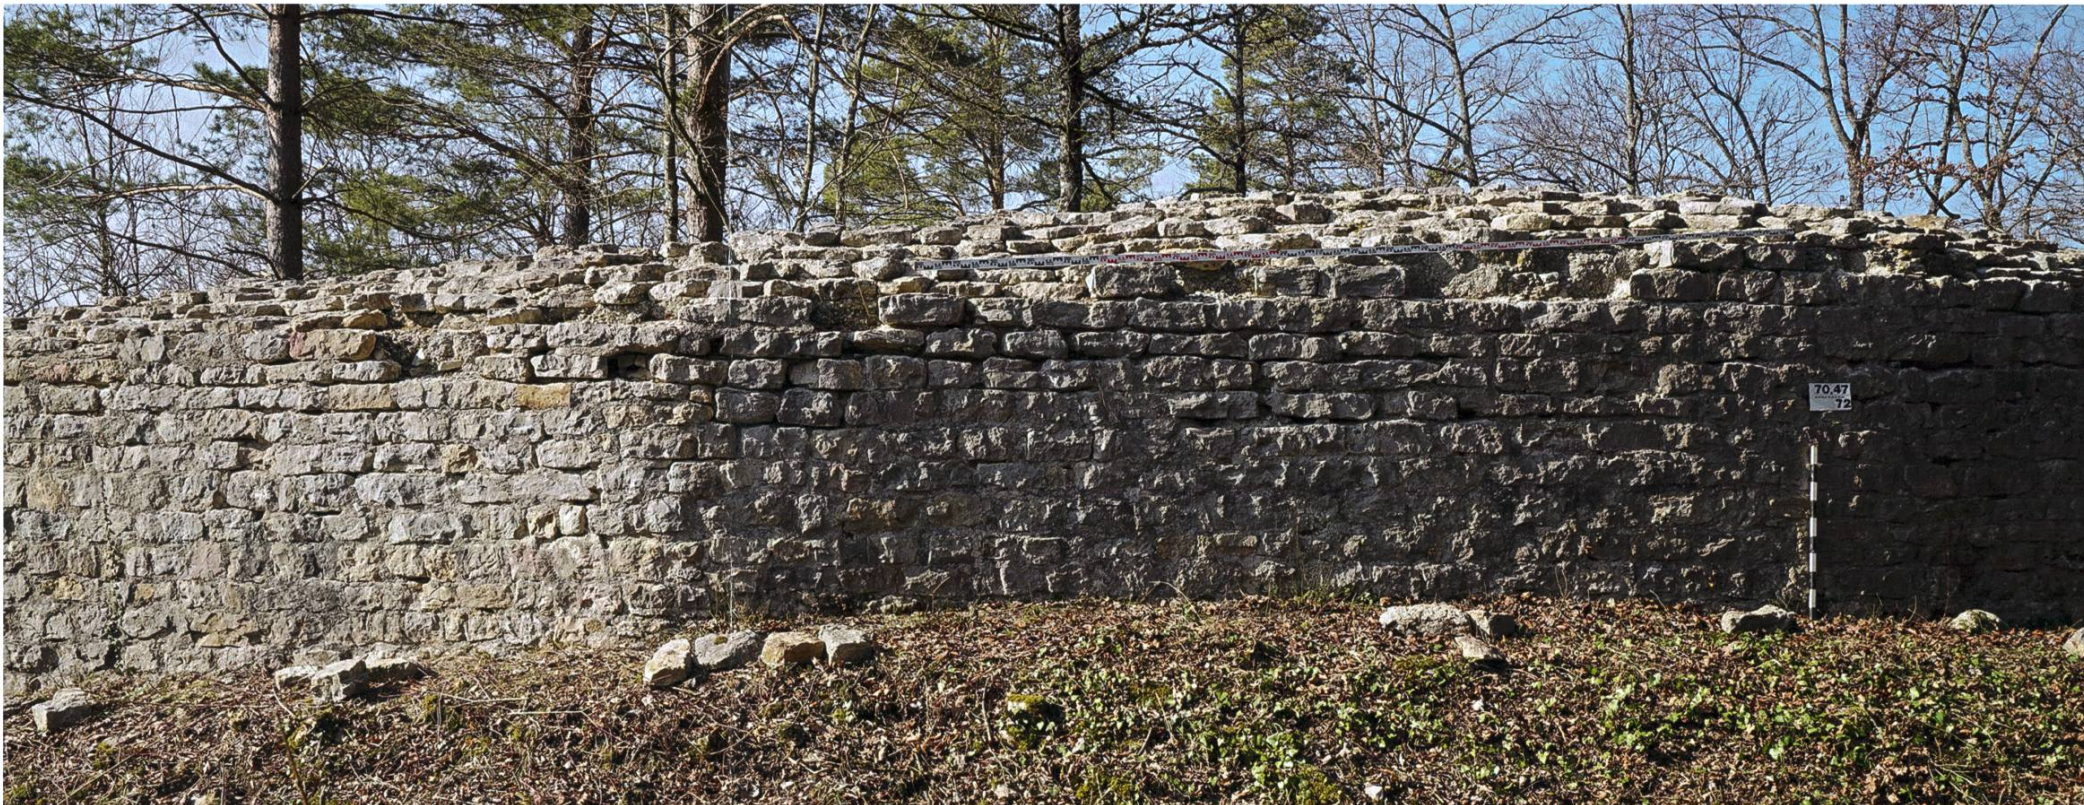
**Schäden an der gereinigten Schildmauer:  
Losgelöste Steine  
und ausgewitterte  
Mauerfugen zeigen  
Handlungsbedarf an.**

Die Arbeiten am Mauerwerk hatten die Reparatur schadhafter Stellen zum Ziel. Dazu gehörte der Ersatz von abgelösten Mauersteinen. Die dafür notwendigen Steine wurden aus dem Steinbruch der Firma Fontarocca AG in Reigoldswil bezogen. Im Weiteren erfolgte eine umfassende Neuverfugung

des Mauerwerks und der Mauerabdeckungen. Wo immer nötig wurde dafür der ausgewitterte oder entsprechend gefährdete Fugenmörtel entfernt. Als Fugen- und Mauermörtel wurde eine Fertigmischung der Firma Röfix AG, der so genannte Bündner Burgenmörtel verwendet. Dieser ermög-

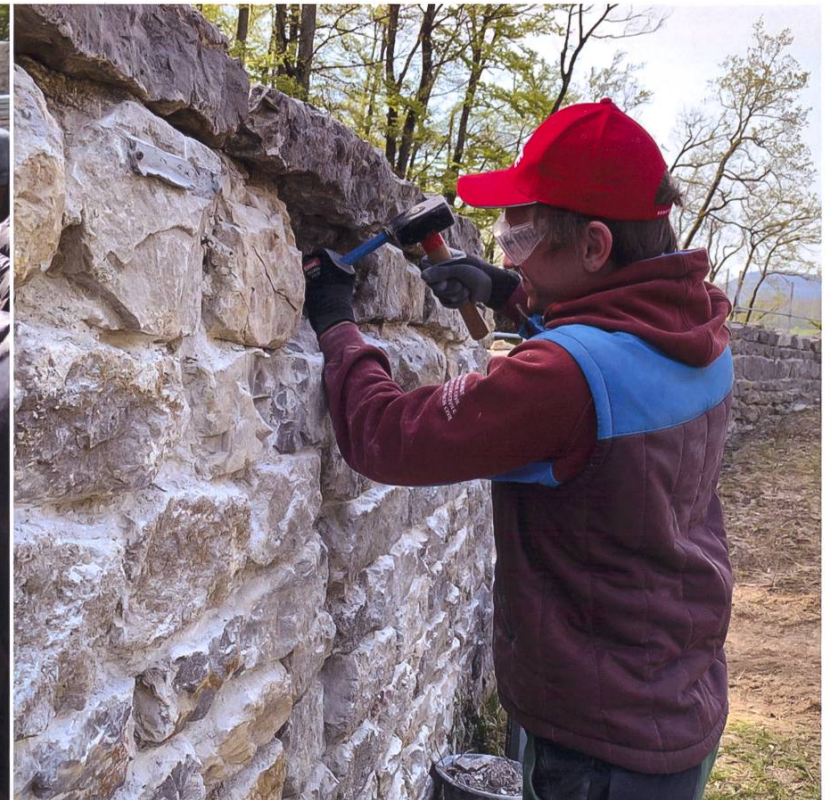
**In Handarbeit spitzt ein  
Zivildienstleistender  
der Stiftung Baustelle  
Denkmal die schadhaften  
Mauerfugen frei.**

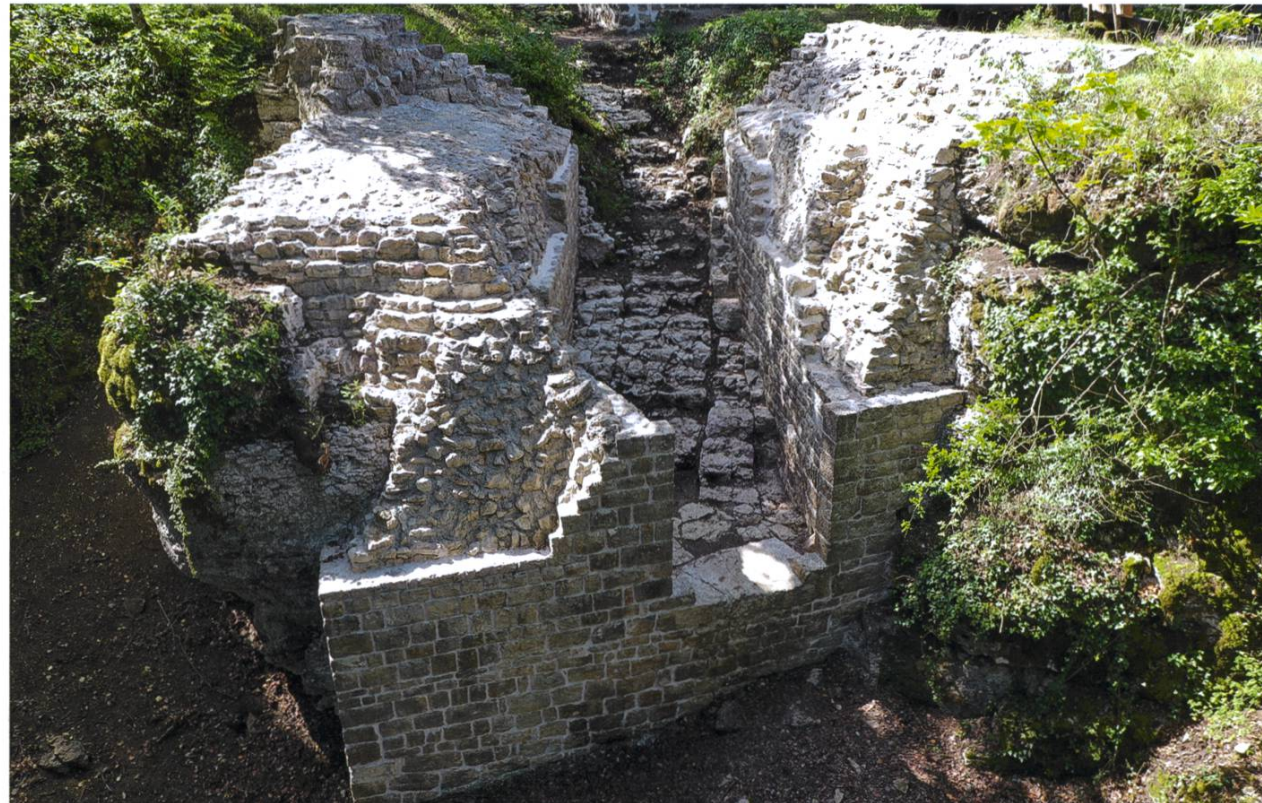
**Bereit zum Einsteigen:  
Die frisch sanierte Tor-  
anlage der Ödenburg  
nach Abschluss der  
Sanierungsarbeiten.**

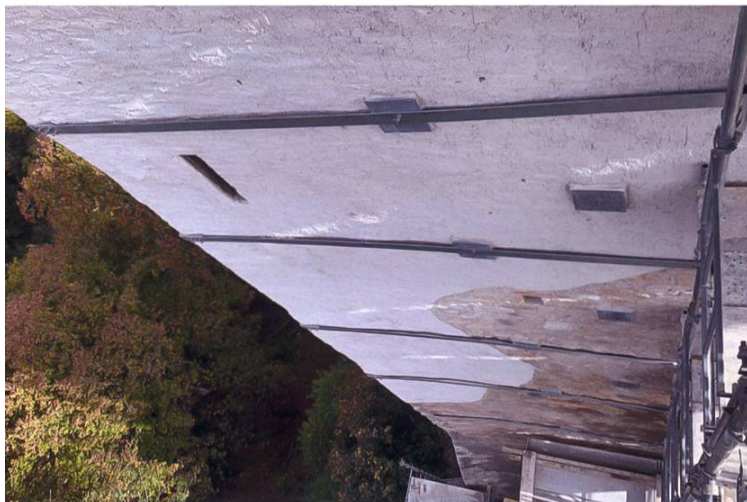
Die frisch sanierte Westflanke der Schildmauer mit den neu angebrachten Stahlklammern und Zugankern.

Die Osthälfte der Schildmauer war bereits im Jahr 2013 im Rahmen einer Notsicherung vor dem

drohenden Einsturz gerettet worden. Seither ist sie geprägt von den markanten Mauerankern und den Stahlklammern, die sie seitlich umfassen. Die nun in Angriff genommene Westhälfte musste aus bau-statischen Gründen mit denselben Massnahmen gesichert werden, so dass sich nun die gesamte Schildmauer in einem einheitlichen Metallkorsett

präsentiert. Dieses veranschaulicht nun noch deutlicher, welche unerwünschten Bewegungen in der Mauer dauerhaft unterbunden werden müssen.

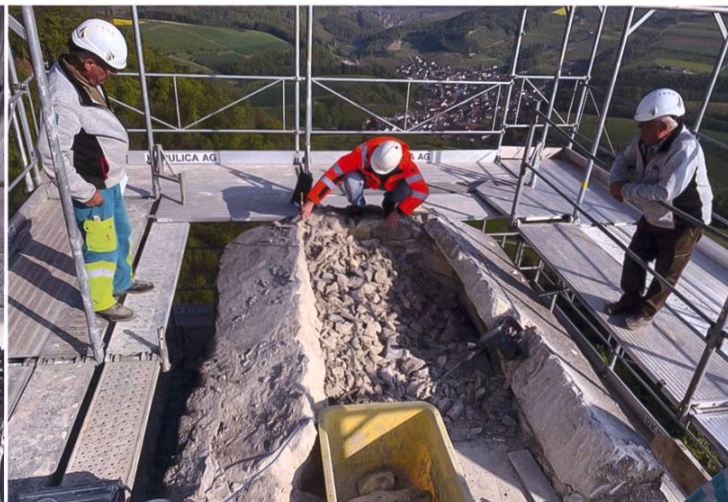
Das aufgespitzte Rundgewölbe über der Wendeltreppe in der Schildmauer: Ingenieur Manuel Wieland nimmt Mass für die geplante Ersatzkonstruktion.

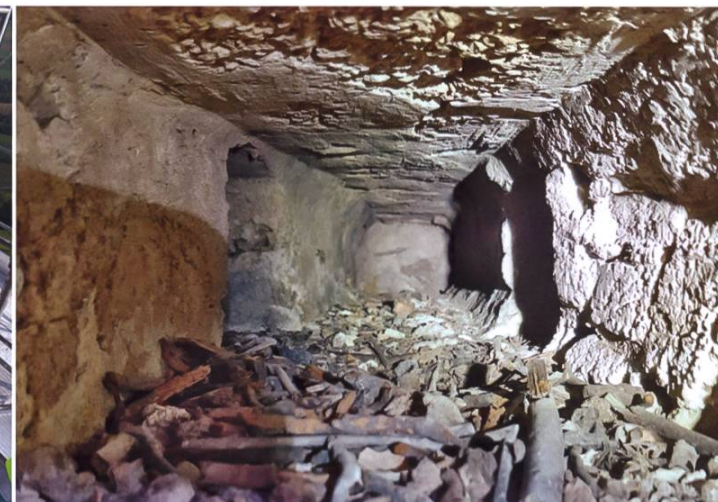
Blick in ein Pharaonengrab? Nein, aber nicht weniger spannend: Die Negative des Balkenrostes im Innern der Schildmauer, der als Verstrebung diente.

Die wichtigsten bauarchäologischen Details der Etappe 2022 zeigten sich im Innern der Schildmauer: Diese war bei ihrem Bau mittels mehrerer Lagen aus massiven Balkenrosten armiert worden.

Die weitverzweigten Kanäle, die die zergangenen Hölzer hinterliessen, konnten an verschiedenen Stellen untersucht werden. Mehrere sekundär verbaute Architekturelemente zeigten zudem, dass es an der Schildmauer noch im Mittelalter zu Umbauten gekommen war oder dass diese mit Ab-

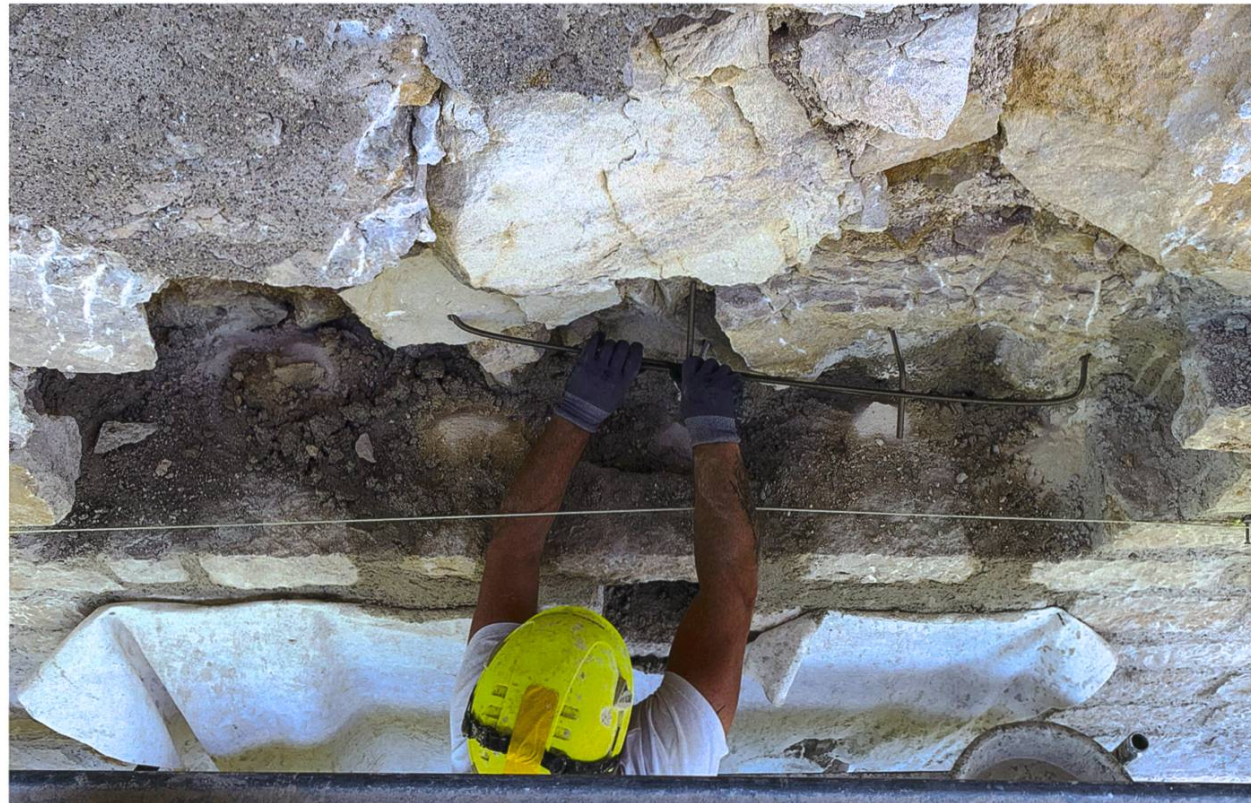
**Ersatz der verwitterten Steinblöcke der Mauerschale an der Schildmauer des 14. Jahrhunderts. Stahlstangen dienen der Verankerung.**

Vor allem auf der Südseite der Schildmauer waren grosse Flächen der burgenzeitlichen Mauerschalen zu ersetzen und die neuen Fassadenpartien im Mauerkerne zu verankern. Der Frost hatte das Jahrhunderte alte Mauerwerk aus Haupttrogenstein bis zu 40 Zentimeter tief vollständig zerstört. Für alle komplett unerwartet erstreckte sich dieses Schadensbild aber auch auf die 2013 notgesicherte Schildmauerhälfte – ein Zeichen für den schnell voranschreitenden Zerfall des Bauwerks, aber auch für die zu knapp bemessenen Mittel der damaligen Notsanierung. Ein ebenfalls eher unerwartetes «Topping» bildete die gesamte Neugestaltung des oberen Abschlusses der Schildmauer: Hier mussten die Lauffläche des Wehrgangs, die Überdachung der Wendeltreppe sowie eine neue Plattform auf der Ostseite vollständig aus bewehrtem Beton von Grund auf neu errichtet werden. Letztere ermöglicht nun aber den Besuchenden den ultimativen

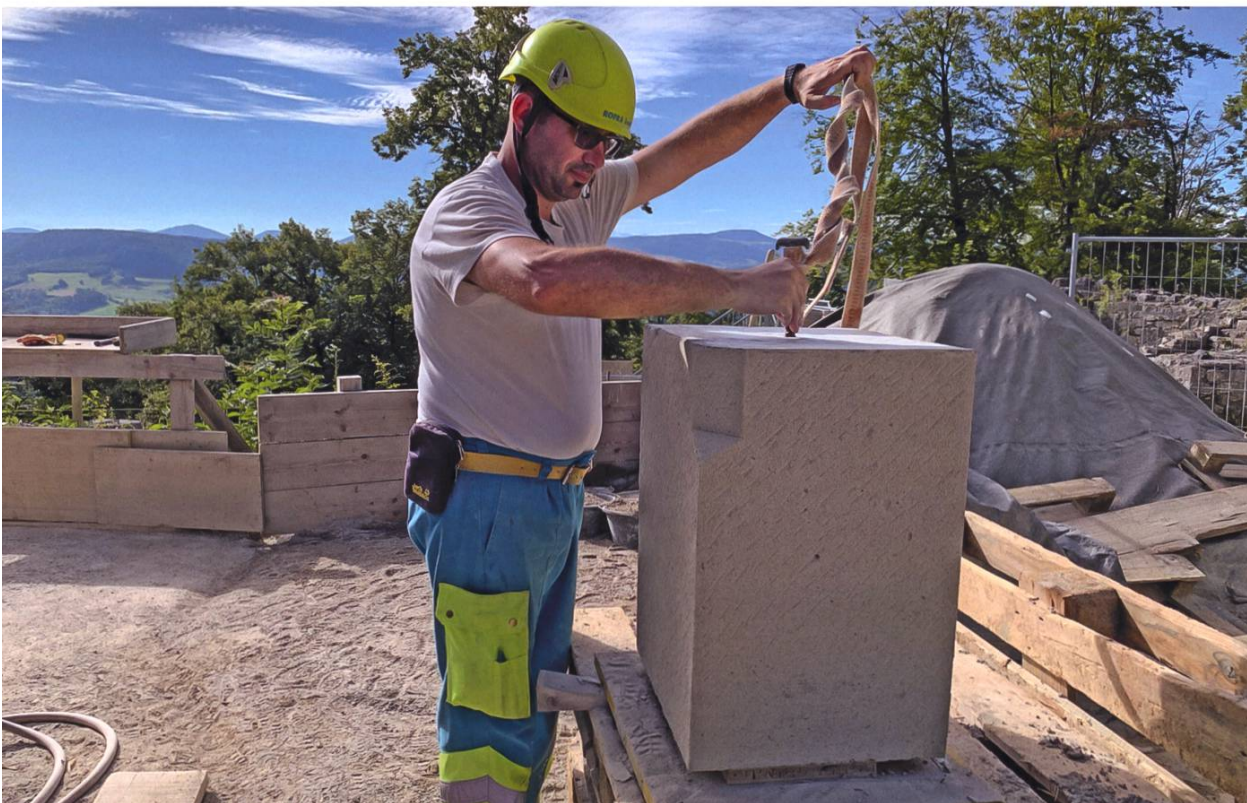
Ein neu angefertigtes  
Gewände aus Beton  
wird bereit gemacht –  
eingesetzt wird es an  
den Türportalen zum  
Palas.

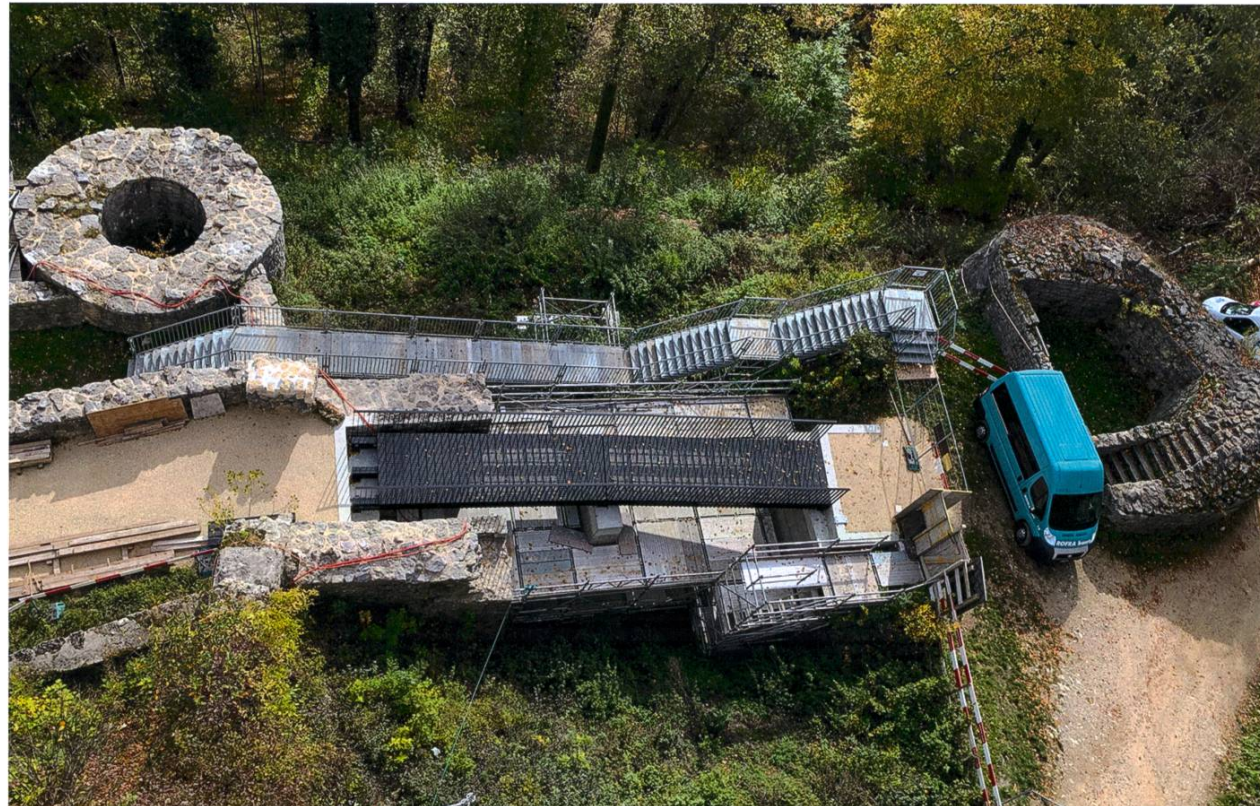
**Aufsicht auf die frisch angelieferte Metallbrücke über den Burggraben, die mittels Pneukran eingesetzt wurde.**

Eine weitere Wundertüte war der Ersatz der Holzbrücke über den Burggraben in der Unterburg. Der mittlere Pfeiler sowie vor allem das nördliche Brückenaufleger waren in derart desolatem Zustand, dass sie weitestgehend abgebaut und letzteres zuunterst gar mit Felsankern gesichert werden mussten. Der Neuaufbau erfolgte – wie so oft im Zuge der laufenden Sanierung – aus Gründen der Statik, der Kosteneinsparnis sowie der Dauerhaftigkeit in armiertem Beton. Wie bereits beim Pfeiler neben dem Tor zum Blauen Turm wurden die Sichtseiten mit einer Mauersteinstruktur versehen und die Betonoberflächen in noch feuchtem Zustand aufgeraut. A propos armerter Beton: Nach grober Schätzung des Baumeisters hätte die bislang auf der Farnsburg verbaute Menge für den Neubau eines kleinen Mehrfamilienhauses ausgereicht!

Ein wichtiges Element der Jahresetappe bildete der Einbau aller Brücken und fast aller Absturzsicherungen im Burgareal. Sie zeichnen sich durch ein schlichtes, einheitliches wie auch funktionales Design in schwarzer Farbe aus. Besonders herausfordernd waren Planung und Einbau der zweiteiligen

Brücke über den Burggraben. Weitere Stege wurden über den einstigen Torgraben beim Pfisterhaus sowie im Westteil des Palas als Zuführung zur Wendeltreppe, hier mittels einer vom Befund losgelösten, eleganten «Gangway» eingebracht. Die Geländer sollen die Besuchenden vor Fehltritten

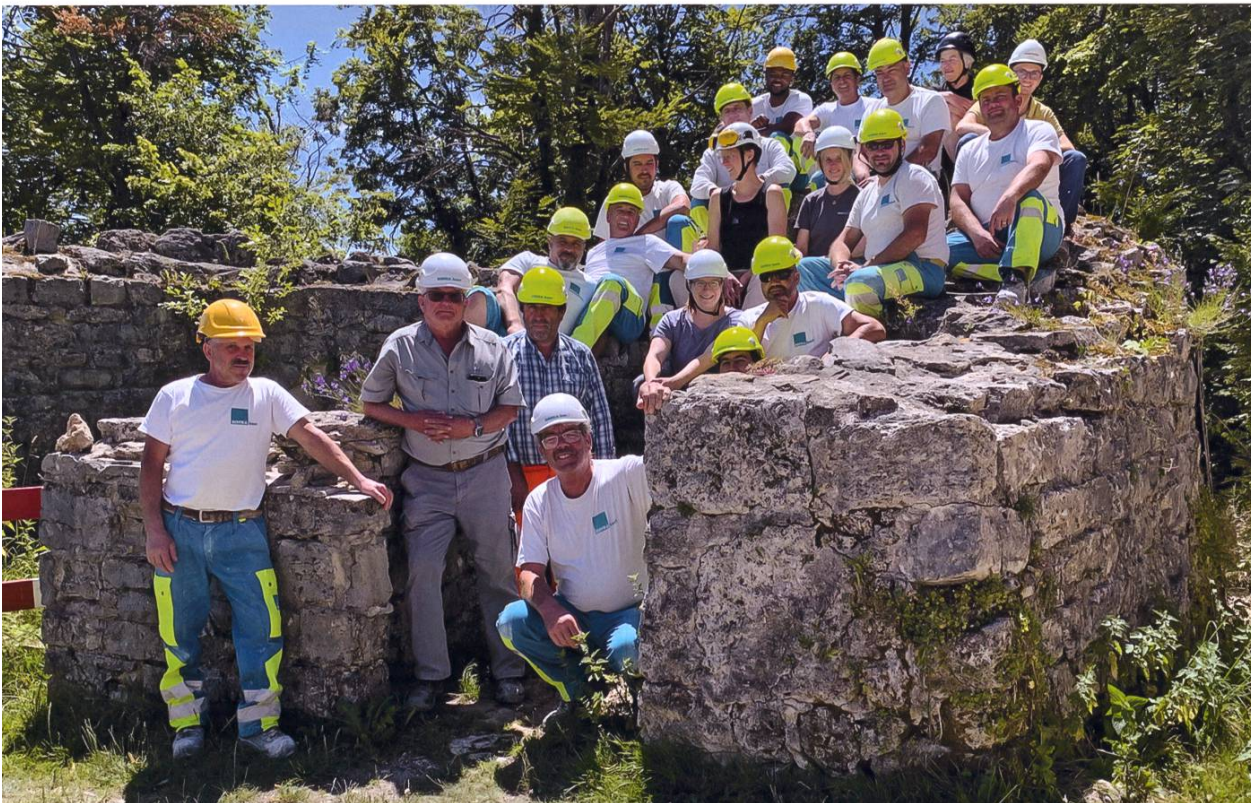
Gravierende und unerwartete Schäden bis zuletzt: Hinter einer in den 1950er Jahren neu aufgebauten Schale an der Schildmauer kommt der verwitterte burgenzeitliche Mauerkern zum Vorschein. Die beiden Mauerteile sind nicht miteinander verbunden (links).

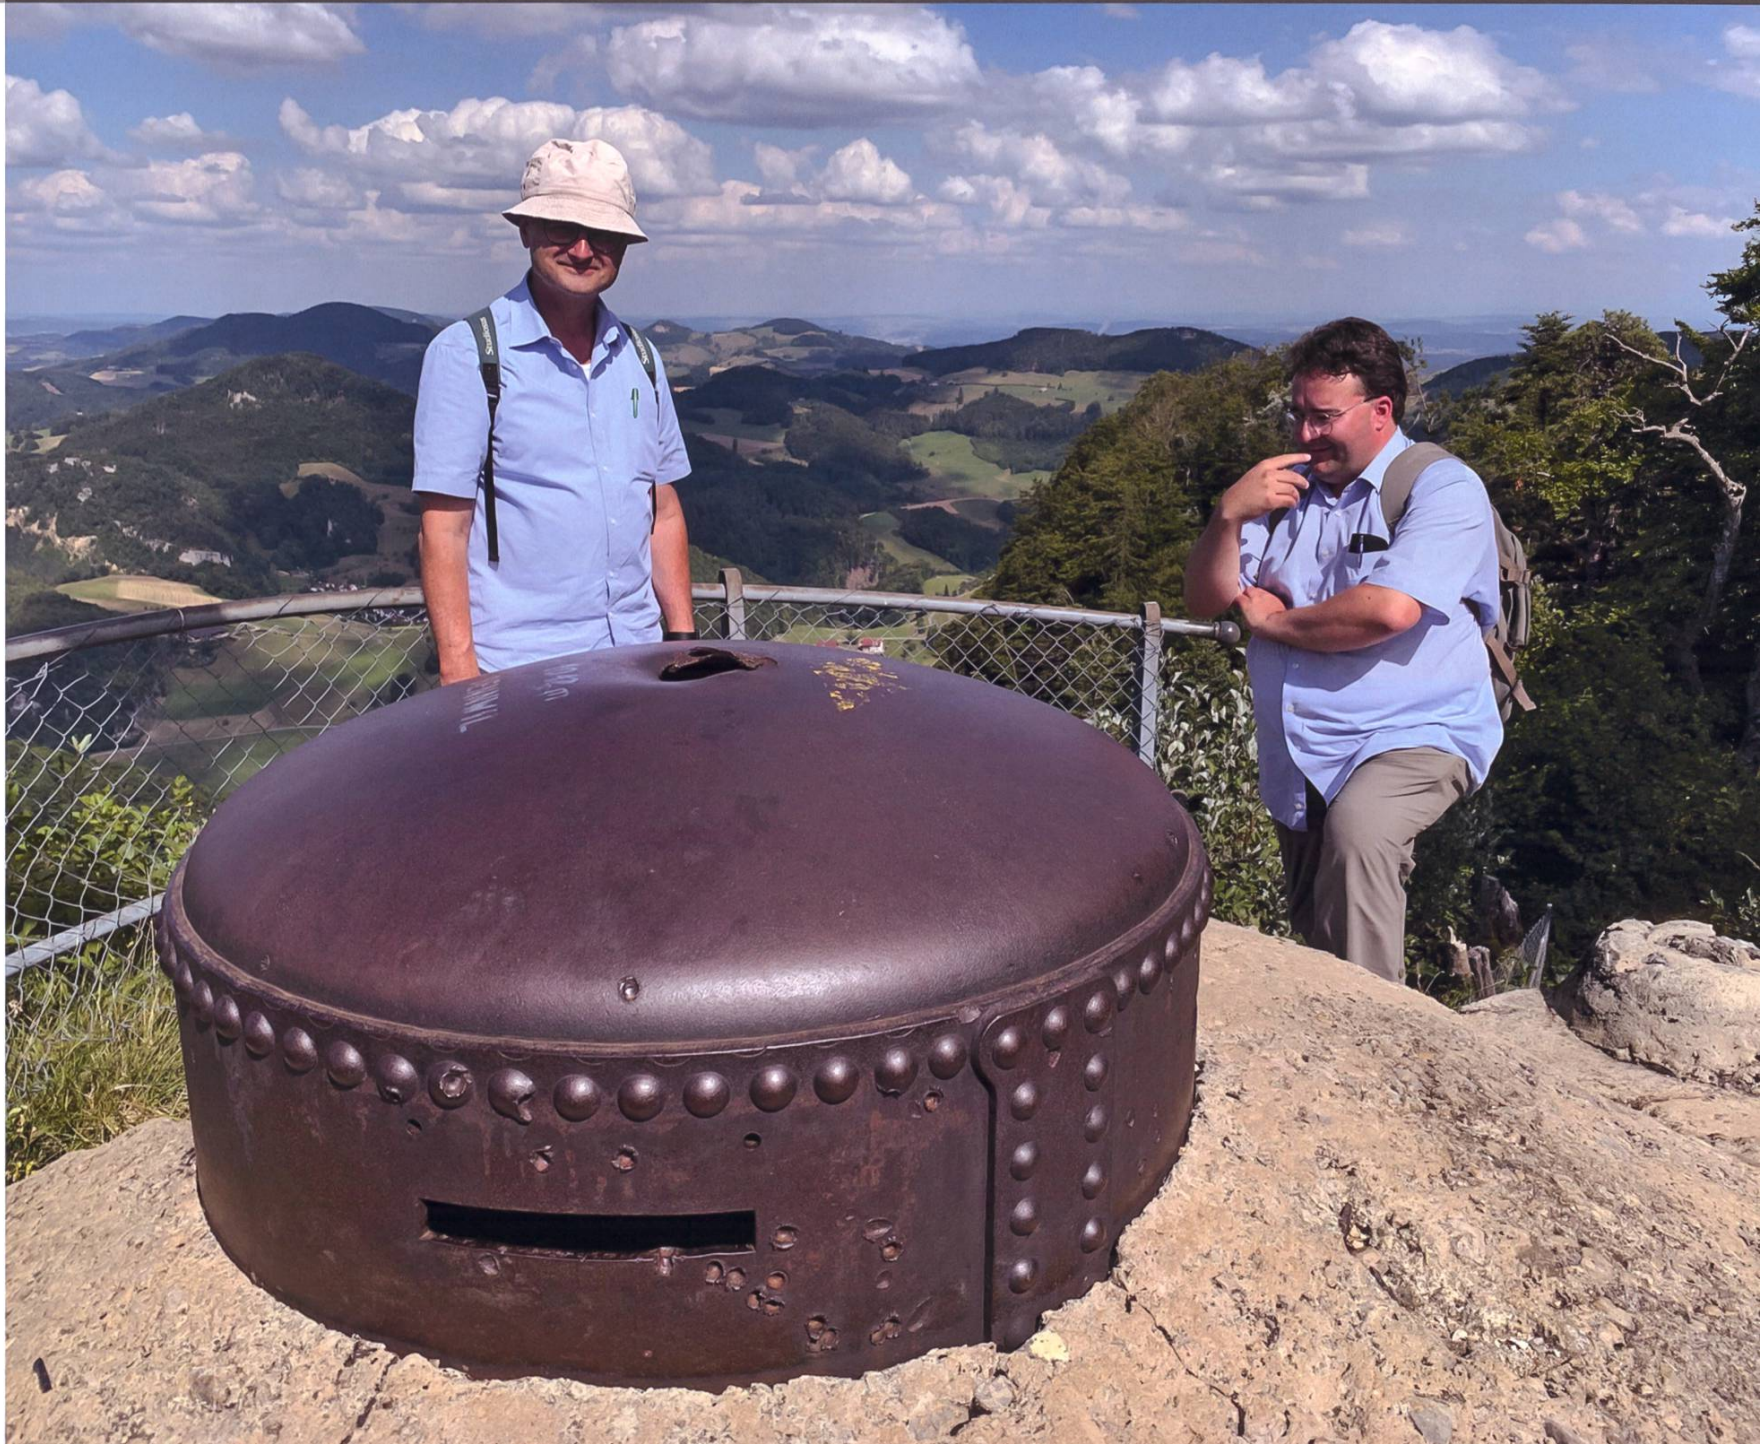
Das «Panzertürmli» auf der Lauchfluh: Lorenz Degen (rechts) und Walter Niederberger beraten über die Ursache der Einschusslöcher in der Eisenkuppel dieser Beobachtungsstellung der Fortifikation Hauenstein.

Beobachterstellung Lauchfluh, umgangssprachlich als «Panzertürmli» bekannt. Der gedeckte Wehrgang ist begehbar, vom «Dach» aus offenbart sich ein prächtiges Panorama. Zwischen diesen herausragenden Objekten befinden sich entlang der steil abfallenden Felskante weitere, jedoch nur noch

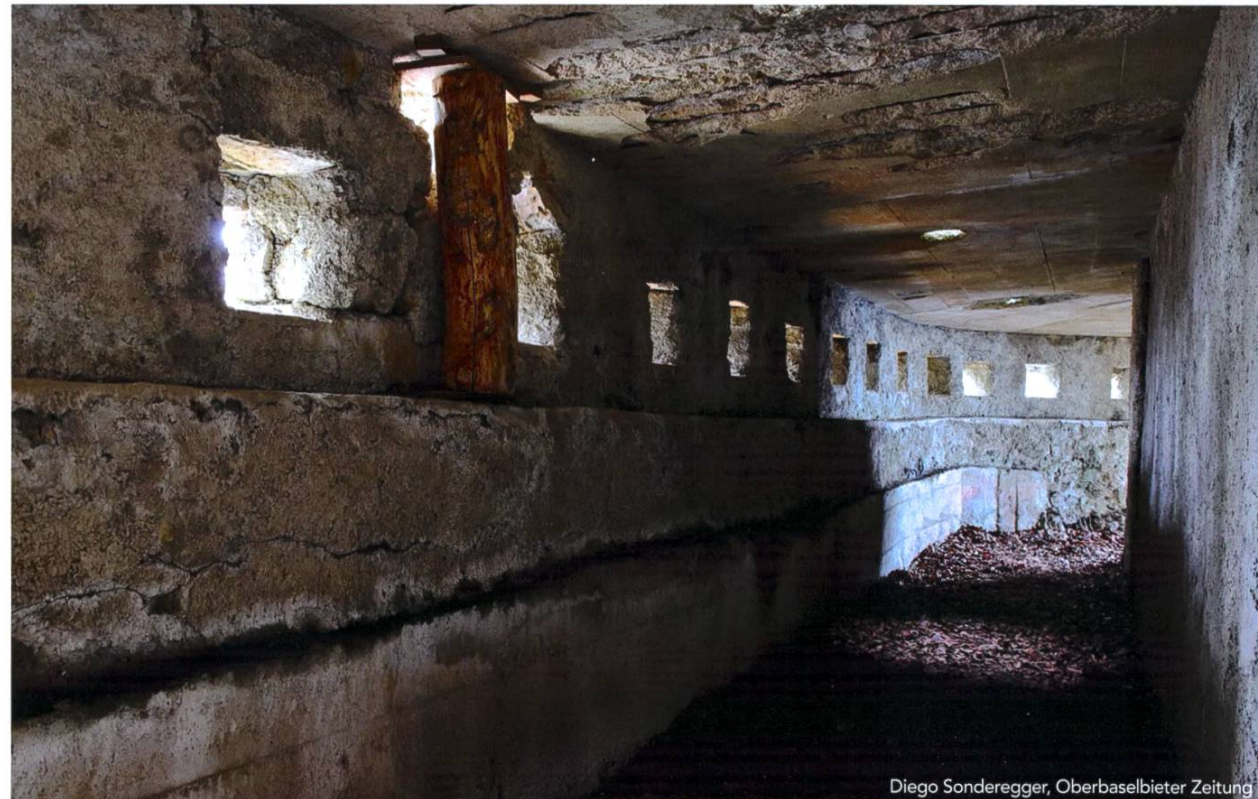
**Blick in die Schützengalerie der Beobachtungs- und Scheinwerferstellung auf der Lauchfluh mit behelfsmässiger Abstützung.**
