Artikel: Chur, Ehemaliges Dominikaner-Kloster St. Nicolai
Autor: Seifert, Hans
DOI: <https://doi.org/10.5169/seals-821302>

Die Städtische Schul- und Verwaltungsliegenschaft Nicolai am Kornplatz wird einer baulichen Sanierung unterzogen. Die Realisierung erstreckt sich über zwei Etappen und soll auf Ende 1998 abgeschlossen sein.

Chur, Ehemaliges
 Dominikaner-Kloster
 St. Nicolai

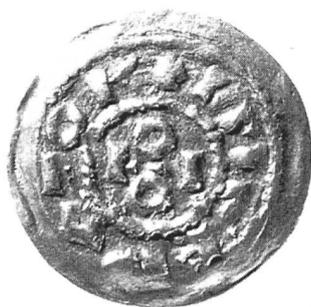
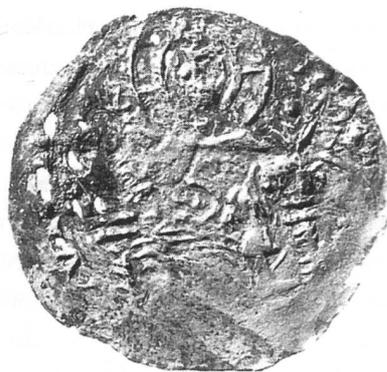
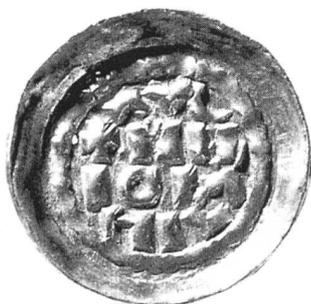
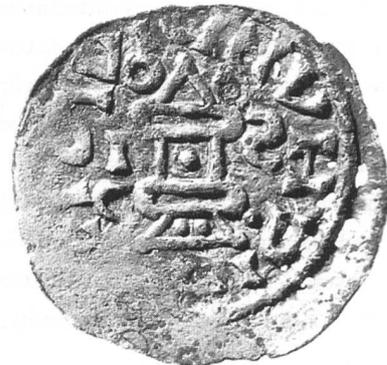
Abb. 8: Chur 1997, Ehemaliges Dominikaner-Kloster St. Nicolai; Münzen des Hortfundes:

- 1 Mailand, Kaiserliche Münzstätte unter Otto I. (962-973), Denaro scodellato;
- 2 Pavia, Kaiserliche Münzstätte unter Otto I. (962-973), Denaro;
- 3 Breisach, Herzog von Schwaben Burchard III. (954-973), Pfennig. Mst. 2:1.

handeln. In der humos-steinigen Verfüllung eines kreisrunden (\varnothing ca. 30 cm) und 15 cm tiefen Loches konnten 14 Fundmünzen, also ein eigentlicher kleiner Münzschatz geborgen werden. Die Silbermünzen wurden unter Kaiser Otto I. (962-973), und zwar vorwiegend in den Münzstätten Mailand und Pavia geprägt. Drei Münzen konnten bisher noch nicht genau bestimmt werden. Der Münzhort dürfte höchstwahrscheinlich gegen Ende des 10. oder Anfang des 11. Jh. in den Boden gelangt sein (Abb. 8).

Aus numismatischer Sicht hochinteressant und im Hinblick auf die Chronologie wertvoll ist die grosse Anzahl (108 Stk.) an Fundmünzen. Bei den ausgegrabenen Münzen handelt es sich um Einzelfunde, das heisst um Münzen, die durch Zufall in die Erde gelangten. Eine Ausnahme bildet der vorgängig erwähnte ottonische Hortfund mit 14 Münzen (vgl. Abb. 8).

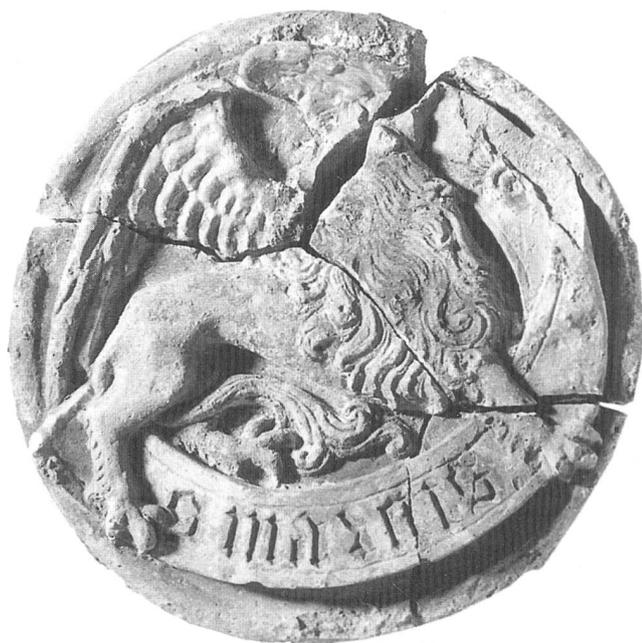
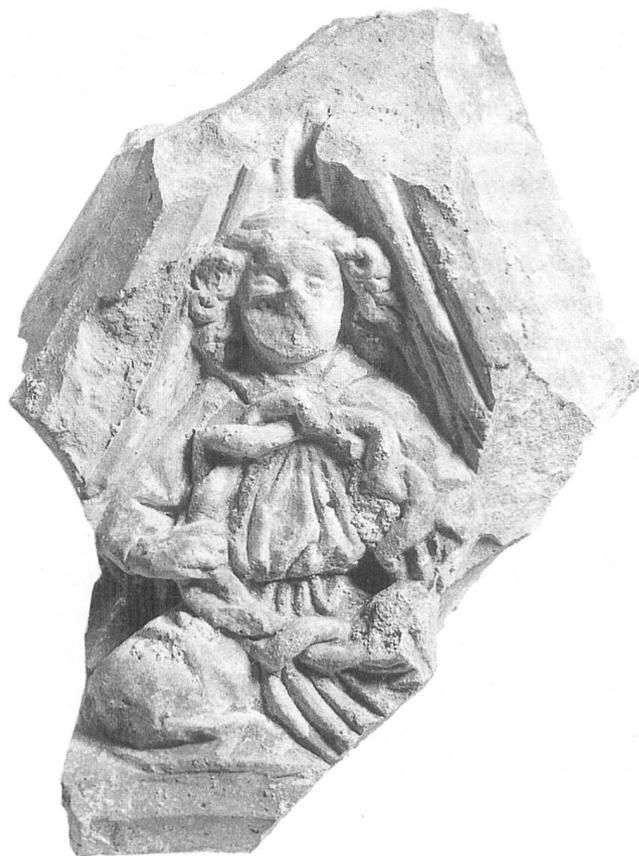
Abb. 12: Chur 1997,
Ehemaliges Dominikaner-
Kloster St. Nicolai;

Backsteinwerkstücke:

- 1 Kreisrunder (Ø ca. 38 cm) Schlussstein mit Darstellung eines geflügelten Löwen und Inschrift S Marcus;
- 2 Gewölberippenfragment (Zwickel, Höhe ca. 30 cm) mit Darstellung eines Engels.

Im Dachgeschoss in der äusseren Einmauerung der beiden Mauerschwellen über der Schiffsnordwand fanden sich als Spolien, das heisst als sekundär vermauertes Baumaterial, eine enorme Anzahl von Gewölberippenfragmenten aus Backstein, also aus gebranntem Ton.

Neben Rippen mit einfach geprateten Profilen treten auch Werkstücke mit figürlichen und ornamentalen Darstellungen auf. Die Backsteinwerkstücke sind von ausserordentlicher Qualität und datieren anhand stilistischer Argumente in das letzte Viertel des 15. Jh. Bisher konnte nicht festgestellt werden, welcher Raum des Klosters ursprünglich damit eingewölbt war (Abb.12).
