**Zeitschrift:** Jahresberichte des Archäologischen Dienstes Graubünden und der Denkmalpflege Graubünden  
**Herausgeber:** Archäologischer Dienst Graubünden; Denkmalpflege Graubünden  
**Band:** - (1997)

**Artikel:** Bäckerei, Wäscherei, Schlachthof und Tierfutteraufbereitungsanlage unter einem Dach : unsere Back- und Waschwäuser  
**Autor:** Mattli, Peter  
**DOI:** <https://doi.org/10.5169/seals-821316>

## Bäckerei, Wäscherei, Schlachthof und Tierfuttersaufbereitungsanlage unter einem Dach – unsere Back- und Waschwäuser

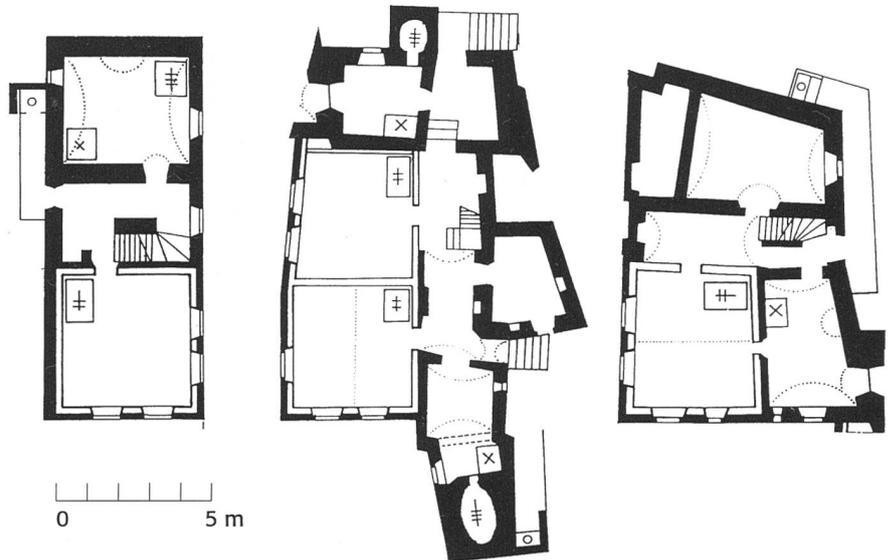
Abb. 46: Reischen. Haus Thalman, Haus Demuth, Haus Gees. Backöfen.

Im Haus Thalman finden wir einen in der Küche innenliegenden Backofen, am Doppelhaus Demuth zwei, jeweils von der Küche aus zu beschickende, aussenliegende Backöfen.

Historische Wohnbauten – wie das Haus Gees – für die kein Backofen nachzuweisen ist, besitzen häufig einen überdimensionierten Stubenofen, der in keinem Verhältnis zur Raumgrösse steht. Die Vermutung liegt nahe, dass man auch hier gebacken hat.

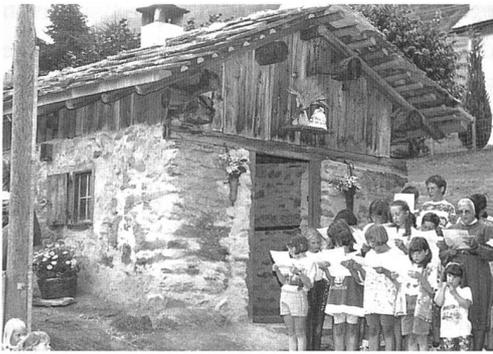
Abb. 49: Backhaus von Surin, Gemeinde Lumbrein, anlässlich der Einweihung.

In Surin, Gemeinde Lumbrein, wurde im Jahre 1996 ein freistehendes Backhaus mit vorgelagertem Knet- und Abstellraum restauriert, das einer Korporation von acht

Eigentümern zur Verfügung stand (Abb. 48 und 49). Der Backofen wurde wieder instandgesetzt und in Betrieb genommen. Dadurch ist der Unterhalt und damit die langfristige Erhaltung gewährleistet.

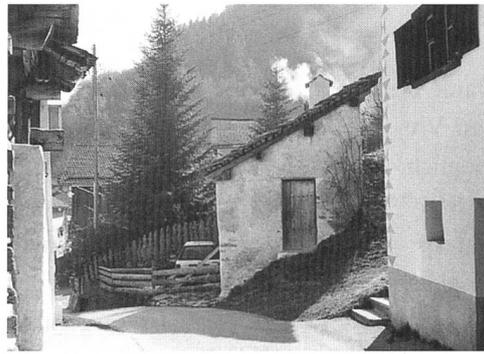
Abb. 50: Clugin. Backhaus Demarmels.

In einem privaten Backhaus von Clugin (Abb. 50) wurde der Ofen schon vor langer Zeit entfernt. Das Gebäude wird nun genutzt als Cheminée-Raum zu einem Gartensitzplatz. Der längsrechteckige Raum ist an einen Felsen angelehnt und besitzt ein Pultdach. Der Eigentümer, von Beruf Restaurator, setzte das kleine Gebäude in eigener Regie instand. Dabei wurden unter anderem der Verputz mit Sumpfkalk repariert, das Steinplattendach sorgfältig erneuert und der Kamin wieder hergestellt. Für Türe und Fenster benutzte man nicht mehr verwendete alte Bauteile.

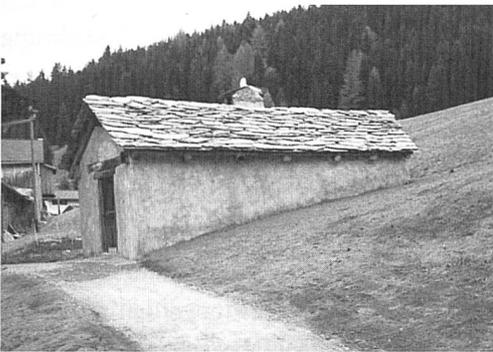
Abb. 51: Lohn. Back- und Waschhaus Clopath.

Das kleine Gebäude oberhalb des Dorfes Lohn in Abb. 51 weist sich als ein privates Back- und Waschhaus aus, da es im Inneren neben dem Backofen eine Feuerstelle mit sogenanntem Obertürner, einem Schwenkarm, wie wir ihn von Einzelsennereien auf der Maiensäss-Stufe her kennen, besitzt. Das Mauerwerk wies eine Vielzahl von Rissen auf und musste deshalb unterfangen werden. Zudem wurden der Verputz und das Steinplattendach saniert. Der Backofen ist nun wieder funktionstüchtig.

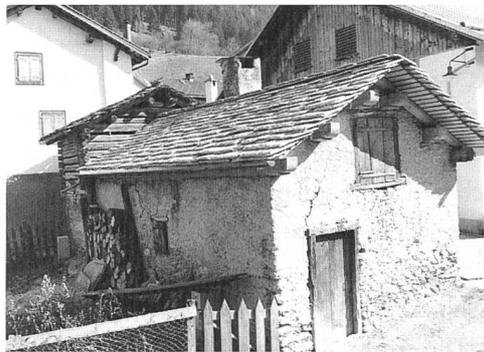
Abb. 52: Zillis. Back- und Waschhaus Mark.

Das Back- und Waschhaus Mark (Abb. 52) steht in Zillis an der wichtigen Strasse zwischen Kirche und Rathaus. Es wurde von mindestens drei Bauernfamilien gemeinsam benutzt, wobei die Eigentümer alle untereinander verwandt waren. Das Gebäude, welches von der Gemeinde als er-

haltenswert eingestuft wurde, erhielt ein neues Steinplattendach. Weitere Massnahmen mussten vorläufig nicht durchgeführt werden, da das Objekt lediglich als Remise benutzt wird. Das dichte Dach garantiert jedoch ein Weiterbestehen des Gebäudes, bis dafür eine geeignetere Nutzung gefunden wird.
