**Artikel:** Die Bauphasen der Kirche St. Georg in Schlans  
**Autor:** Caduff, Bruno  
**DOI:** <https://doi.org/10.5169/seals-821271>

## Die Bauphasen der Kirche St. Georg in Schlans

Bruno Caduff

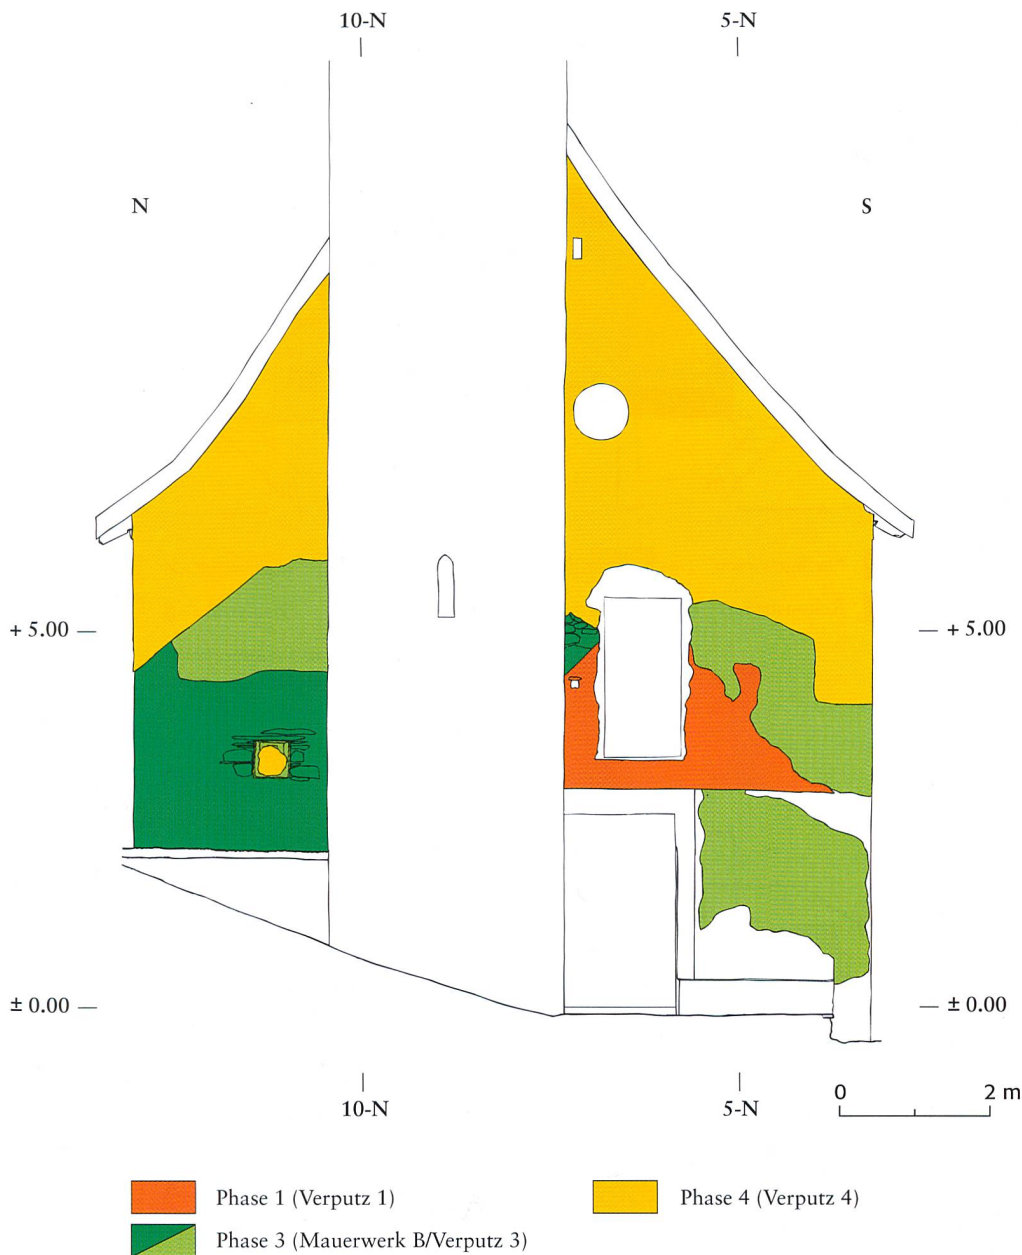
Abb. 63: Schlans, Kirche St. Georg. Ansicht Westfassade des Schiffs. Mst. 1:100.

Die Westfassade (Abb. 63) konnte nur sehr eingeschränkt untersucht werden und ist deshalb auch nur teilweise verständlich. Der Turm wurde überhaupt nicht untersucht.

Nördlich des Turmes ist das Mauerwerk B die älteste Phase. Bei der Nordflucht ist es bis auf die gleiche Höhe wie an der Nordfassade erhalten. Zusammen mit dem dazugehörigen Verputz 3 ist die ursprüngliche Dachschräge des Mauerwerks B zu erkennen. Zu diesem Mauerwerk gehört ein kleines (Doppel-)Schartenfenster. Die Gewände sind mit dem Verputz 3 verkleidet. Die lichten Masse der Laibung in der Mitte der Mauer betragen 14 auf ca. 38 cm. Mit dem Mauerwerk C bzw. dem auf dem Plan sichtbaren, dazugehörigen Verputz 4 wird das Fenster zugemauert und das Mauerwerk B aufgehöhht.

Südlich des Turmes ist die Situation nicht restlos geklärt. Das Mauerwerk A bzw. der Verputz 1 ist noch über dem Haupteingang sichtbar. Da der Turm etwas abgewinkelt zur Westfassade steht, kann man dieses Mauerwerk bzw. den Verputz im Spalt dazwischen heute noch etwas weiterverfolgen. Auch südlich des Haupteingangs ist das Mauerwerk A erhalten, doch wird dieses durch den jüngeren Verputz 3 verdeckt. Mit der oberen Begrenzungslinie des Verputzes 1 nördlich des Emporeneingangs scheint man die ehemalige Dachschräge nachweisen zu können. Knapp unter dieser Dachschräge befindet sich ein jetzt zugemauertes Belüftungsloch des damaligen Dachgeschosses.

Mit dem Mauerwerk B wird die Westmauer aufgehöhht und gegen Norden verlängert. Der dazugehörige Verputz 3 hat sich südlich der beiden Türen erhalten. Der Teil südlich des Haupteingangs trägt Malereien, welche zwischen 1490 und 1520 datieren. Der Verputz 3 ist an der Südflucht der Westmauer gleich hoch erhalten wie das Mauerwerk B an der Südfassade.

Beim über dem Verputz 3 bzw. Mauerwerk B liegenden Mauerwerk handelt es sich um das Mauerwerk C bzw. um den Verputz 4. Auch das Rundfenster mit einem Durchmesser von ca. 70 cm gehört zu Mauerwerk C. Knapp zwei Meter darüber befindet sich eine kleine Öffnung ins Dachgeschoss (Belüftungsloch).

Bau 3 gibt es Anhaltspunkte für die Datierung. Der Verputz 3 an der Westfassade (Abb. 63) trägt Malereien, die sich zwischen 1490 und 1520 datieren lassen.<sup>71</sup> Ausserdem wurden 1979 bei der Renovierung des Daches sieben Bretter mit spätgotischen Flachschnitzereien geborgen, welche sekundär als Schalungsbretter des Daches gedient hatten. Bei diesen Brettern handelt es sich um Bestandteile einer Holzdecke, welche gemäss Inschrift ins Jahr 1509 datiert.<sup>72</sup> Versucht man die gefundenen Bretter mit einem Bau zu verbinden, kommt nur Bau 3 in Frage. Dies würde bedeuten, dass man zusammen mit den Wandmalereien an der Westfassade von 1490 bis 1520 für Bau 3 von einem Baudatum um 1509 ausgehen darf. 1518 wird als Patrozinium St. Georg und Scholastika genannt. Der Hochaltar ist St. Georg, der Nebentalar in der Ecke des Chores der hl. Scholastika geweiht.<sup>73</sup> In der Mitte oder der 2. Hälfte des 16. Jh.<sup>74</sup> wird die Ostwand des Chores bemalt. Reste dieser Malereien sind über bzw. hinter den beiden heutigen Seitenaltären erhalten geblieben. Über dem nördlichen ist die Mantelteilung des hl. Martin, über dem südlichen die Enthauptung der hl. Katharina von Alexandrien dargestellt. Beide Darstellungen sind jeweils gegen den aktuellen Triumphbogen hin zerstört. Mit der möglichen Datierung von Bau 3 um 1509, als der Innenraum der Kirche beinahe verdoppelt wird, stellt sich wieder die Frage ihrer genauen Stellung im Jahre 1518, als sie von der Kirche von Brigels getrennt wurde, aber im Jahre 1520 nur einen Curatus besass. Auch wenn der "Curatus" von 1520 tatsächlich Pfarrer<sup>75</sup> und somit die Kirche von Schlans eigenständig war, erscheint sie vor 1630 wieder als Filialkir-
