**Zeitschrift:** Jahresberichte des Archäologischen Dienstes Graubünden und der Denkmalpflege Graubünden  
**Herausgeber:** Archäologischer Dienst Graubünden; Denkmalpflege Graubünden  
**Band:** - (2000)

**Artikel:** Drei Kurzberichte zur Restaurierung von Wohnhäusern in Castaneda, Selma und Trin  
**Autor:** Mattli, Peter  
**DOI:** <https://doi.org/10.5169/seals-821281>

## Drei Kurzberichte zur Restaurierung von Wohnhäusern in Castaneda, Selma und Trin

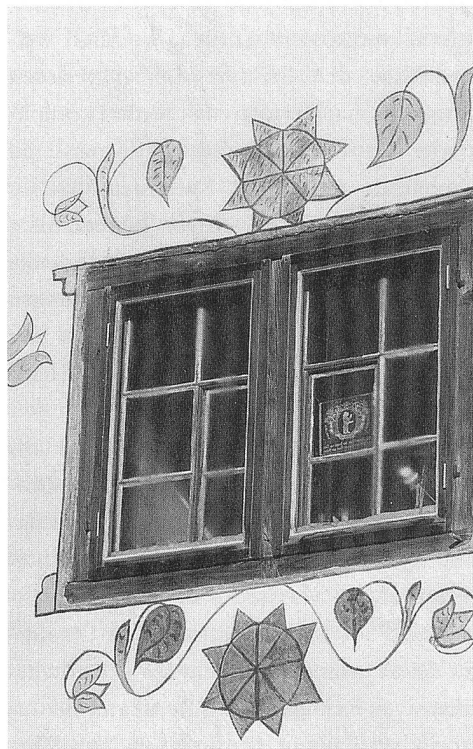
Bei einer ersten Erneuerung wurden fast alle Fensterstöcke ersetzt und dabei die fensterumrahmenden Malereien teilweise zerstört. Ende des 19. Jahrhunderts sind einige Fenster, vor allem jene im dritten Obergeschoss, vergrössert worden, wodurch weitere Teile der Grisaille-Malerei verloren gingen. Danach erfolgten aufgrund komplizierter Besitzverhältnisse keine grösseren Umbauten mehr. Auf Specksteinöfen, in Stein oder Holz eingeritzte Jahreszahlen, unterschiedliche Baumaterialien und die Art ihrer Verarbeitung sowie Erzählungen früherer Bewohner zeugen allerdings von verschiedenen kleineren Eingriffen im Laufe des 19. und 20. Jahrhunderts.

Abb. 159: Trin, Haus Nr. 7.  
Originale Fenster an der Hauptfront.

Die heutigen Eigentümer haben das Haus zwischen 1995 und 1999 einer Gesamtrestaurierung unterzogen und dabei zwei Familienwohnungen eingerichtet. Man achtete darauf, ein Maximum an originaler Bausubstanz sowie den spätbarocken Charakter des Hauses zu erhalten. Bei der arbeitsintensiven Reinigung und Reparatur der historischen Bauteile wurde besonderer Wert
