**Zeitschrift:** Jahresberichte des Archäologischen Dienstes Graubünden und der Denkmalpflege Graubünden  
**Herausgeber:** Archäologischer Dienst Graubünden; Denkmalpflege Graubünden  
**Band:** - (2002)

**Artikel:** Sils i. D., Burganlage Hohenrätien : ein Vorgängerbau zur bestehenden Kirche  
**Autor:** Janosa, Manuel  
**DOI:** <https://doi.org/10.5169/seals-821182>

## Sils i. D., Burganlage Hohenrätien - Ein Vorgängerbau zur bestehenden Kirche

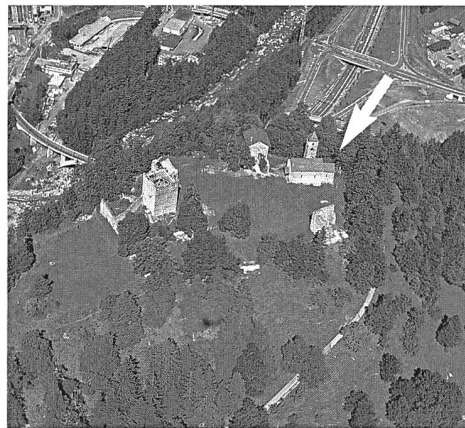
Abb. 35: Sils i. D., Burganlage Hohenrätien. Die Burganlage von Süden in einer Luftaufnahme aus dem Jahre 1997. Der Pfeil markiert die Ausgrabungsstätte.

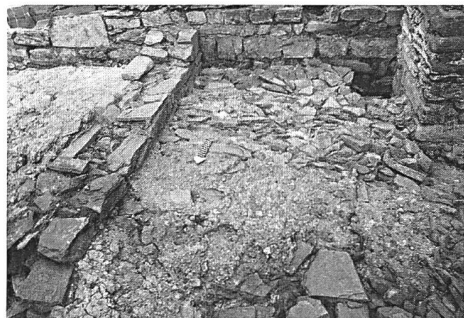
Abb. 38: Sils i. D., Burganlage Hohenrätien. Reste der Chorschränkenmauer und der Mörtelböden in Schiff und Chor. Blick von Nordwesten.

Der Kirchenbau B, dessen Mauern noch maximal einen Meter hoch erhalten sind, besitzt einen langrechteckigen Grundriss mit geradem Abschluss im Osten (Abb. 37). Lichte Masse: 11,5 x 6,5 Meter. Im Innern trennt eine gemörtelte und verputzte Schrankenmauer das Schiff vom Chor (Abb. 38). Von den auf unregelmässige Steinrollierungen gegossenen Mörtelböden

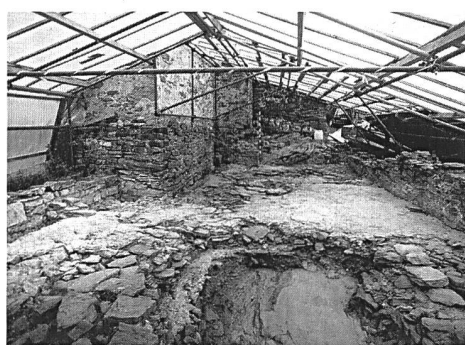
Abb. 39: Sils i. D., Burganlage Hohenrätien. Der freigelegte Bau B. Vorne im Bild eine grosse Störung aus jüngerer Zeit. Die aufgehenden Mauern hinten links gehören zur nördlichen Chor- und Chorschulterpartie der bestehenden Kirche sowie zum Campanile. Blick von Osten.

sind nur noch spärliche Reste erhalten (Abb. 39). Beim Unterbau des Bodens wechseln sich Stellen von schuppenartig verlegten, gestellten Steinen mit solchen von grösseren, gelegten Platten ab. Wie auch bei den Mauern fanden ausschliesslich gebrochene Steine Verwendung.
