Artikel: Sta. Maria i. C., Pfarrhaus : was lange währt, wird endlich gut!

Sta. Maria i. C., Pfarrhaus - Was lange währt, wird endlich gut!

Peter Mattli

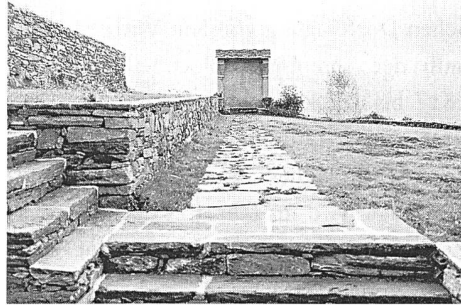
Abb. 224: Sta. Maria i. C., Pfarrhaus. Garten hinter dem Haus. Der mit Steinplatten belegte Weg führt zum Rest einer ehemaligen Kapelle.

Die Haustüre markiert den Beginn einer Achse, die sich über den halböffentlichen Mittelkorridor in den dahinter liegenden Garten bis zu einem Mauerrest fortsetzt (Abb. 224). Diese Mauer ist die Rückwand einer ehemaligen Kapelle, von der die zwei vorderen mächtigen Steinsäulen in der Umgebung aufgefunden worden sind. Es wäre wünschenswert, wenn sie eines Tages wieder errichtet würde. Als Selbstversorger hatten die Kapuziner eine ausgedehnte Gartenanlage. Alle Stützmauern, Freitreppen, Wege und Plätze wurden instand gestellt – eine sehr kostspielige Angelegenheit (Abb. 225).
