**Artikel:** Müstair, Ausgrabung und Bauuntersuchung im Kloster St. Johann  
**Autor:** Sennhauser, Hans Rudolf und Mitarbeiter  
**DOI:** <https://doi.org/10.5169/seals-821236>

## Müstair, Ausgrabung und Bauuntersuchung im Kloster St. Johann

### Bericht über das Arbeitsjahr 2003

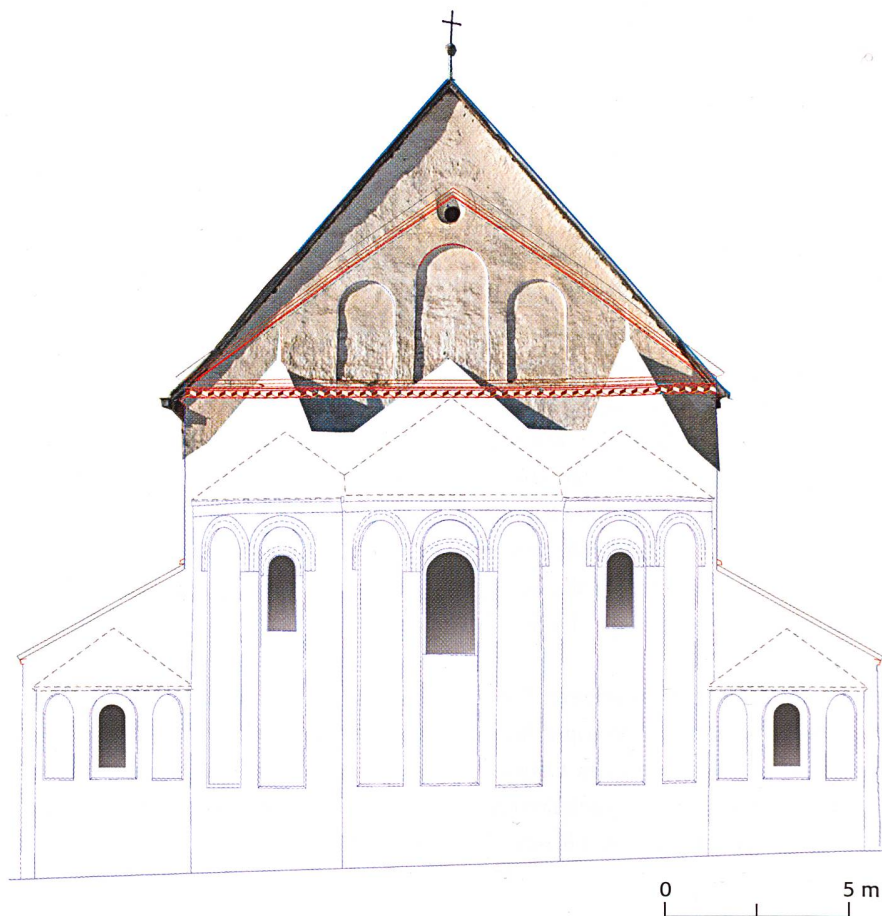
Abb. 24: Müstair, Kloster  
St. Johann. Die östliche  
Giebelfassade der Kirche mit  
einem Rekonstruktionsver-  
such des karolingischen Gie-  
beldreiecks nach Befund.  
Mst. 1:200.

Wie an den Traufgesimsen waren auch an der Aussenseite der Dachschräge Platten eingemauert, die offenbar über die Mauerfront vorstanden und entlang dem Ortgang ein (wohl zweifach) gestuftes Dachgesims gebildet haben. Diese Platten wurden anlässlich der romanischen Aufmauerung abgeschlagen oder ausgebrochen. An der Fassade finden sich noch rote Linien, welche die Unterseite des rund 14 cm hohen Gesimses begleiteten. Verlängert man diese Gesimslinien nach unten bis zur Traufe, treffen sie auf die verlängerte Linie eines Horizontalgesimses, das wir mit Hilfe einer Hebebühne und eines elektronischen Theodoliten im Jahre 2003 einmessen haben. Daraus kann man ein geschlossenes und von Gesimsen gerahmtes Giebeldreieck rekonstruieren (Abb. 24), das sich von der Gestaltung des Westgiebels unterscheidet. Dort verband

das Horizontalgesims wie ein Gurt die beiden Traufgesimse der Nord- und Südfassade. Die Giebelschräge war mit einer kniestockartigen Niveaudifferenz davon abgehoben. Die drei Blendenfelder im Westgiebel enden rund 30 cm über dem Horizontalgesims, während sie an der Ostfassade direkt aufsitzen. Die Niveaudifferenz zwischen dem östlichen Horizontalgesims zum tieferliegenden Traufgesims der Seitenwände wurde durch das im Bericht von 2001 vorgestellte, gemalte Fries überbrückt.<sup>65</sup> Es wird notwendig sein, diese Beobachtungen zu überprüfen und zu ergänzen; dazu wird ein Gerüst an der Ostfassade notwendig sein.

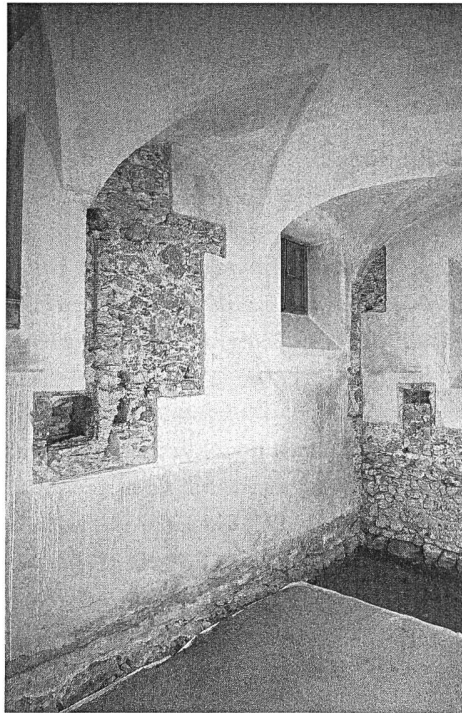
Abb. 27: Müstair, Kloster  
St. Johann. Sakristei 8, An-  
sicht an die spätgotische  
Nordwand und nördlichen  
Abschnitt der Ostwand.  
Putzsondage an der Nord-  
wand mit vermauerter Türe  
zur verlorenen, jüngeren  
Zwischendecke. Ostwand  
mit steinsichtigem Mauer-  
werk des karolingischen  
«Äusseren Annexes».

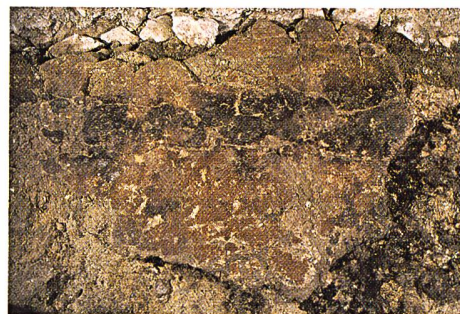
Abb. 28: Müstair, Kloster St. Johann. Sakristei 8, Detailansicht auf den mit Ziegelmehl rot eingefärbten, karolingischen Mörtelboden, darauf Spuren vom verbrannten Mobiliar (Sitzbank).

wurde durch einen ebensolchen, etwas tieferliegenden ersetzt. Seine beschädigte Oberfläche ist mit rot gefärbter Spachtelmasse gekittet (Abb. 28). Lokale Schwärzungen der Mörtelbodenoberfläche, besonders markant entlang der Südwand, entstanden wohl durch Schwelbrand von Mobiliar (Sitzbank) (Abb. 29). Die Grabung 1993 im Oberen Garten erbrachte ähnliche Spuren einer verbrannten Sitzbank entlang der karolingischen Nordwand. Nach einem Brandereignis wurde der Äussere Annex abgebrochen und eingeschüttet. An seiner Stelle entstand um 958/60 der an den Nordannex angebaute Planturm, in dessen Fundament karolingische Marmorspolien verbaut sind. Der Freiraum östlich des Turmes wurde zu einem Hofraum ummauert, der die Aussentreppe zum Hocheinstieg in den Planturm umfriedete. Eine in die Erdgeschossmauer des Turmes eingebrochene

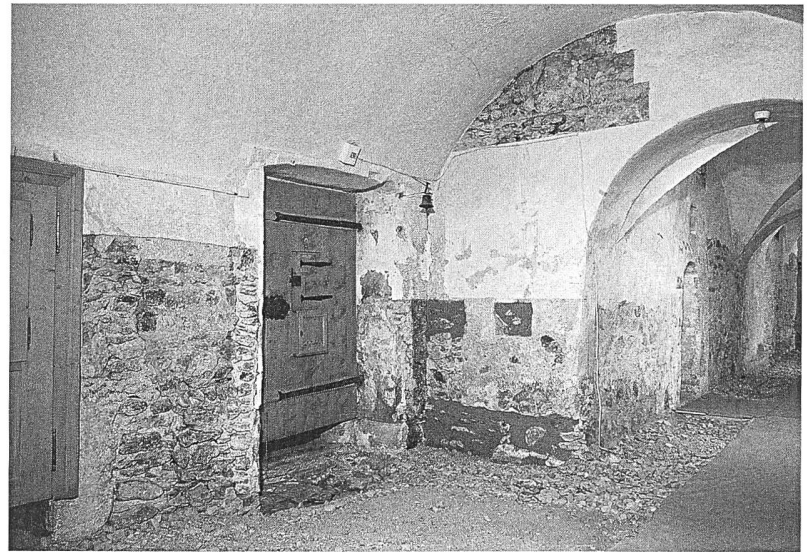
Abb. 31: Müstair, Kloster St. Johann. Südlicher Abschnitt des westlichen Kreuzgangflügels: Ostmauer der frühromanischen Bischofsresidenz mit den spätgotischen Türen zum Gang 29 und Raum 30; der dazugehörige südliche Treppenaufgang ins Obergeschoss abgebrochen; dazu in der Sondierstelle an der Nordwand Abdruck des Treppenhodestes vor Obergeschoßstüre (hinter Gewölbe) und Eckausbildung der Niklauskapelle, die Mauerwunde spätgotisch überputzt; rechts im Bild originaler Rundbogendurchgang zur Ulrichskapelle. Blick gegen Nordwesten.

Bischofsanlage zurück. Der Kreuzgangflügel begleitet ostseitig die zwischen Kapelle und Bischofspalast eingeschobene doppelläufige Treppenanlage und durchstösst mittels zweier grosser Rundbogendurchgänge das Schiff der Ulrichskapelle. Die hofseitige Mauer war mit einer Biforienfolge durchbrochen, die bis auf zwei Laibungskanten neben der Ulrichskapelle zerstört sind. Die Mauer des Bischofspalastes bildet im untersuchten südlichsten Abschnitt kein Vorfundament aus, besteht aus ebenmässig versetzten, kantig gebrochenen Steinen in unterschiedlichen Lagenhöhen und Pietra-Rasa. Die Mauer geht bruchlos in die Ostmauer des nördlich anschliessenden zentralen Wohnturmes über. Gegen die Mauer stösst stumpf der südliche Treppenaufgang, der in eng verschränktem baulichem Zusammenhang mit der Südmauer der Ulrichskapelle und der hofseitigen Kreuzgangmauer steht. Mörtelgrate an der Palastmauer zeichnen eine unter dem Treppenlauf ausgesparte Rundbogennische nach, analog zu jener des nördlichen Trep-
