**Artikel:** Kathedrale St. Mariä Himmelfahrt in Chur : das hochgotische Kreuzigungsbild an der Ostaussewand des Altarhauses  
**Autor:** Rampa, Ivano / Rutishauser, Hans  
**DOI:** <https://doi.org/10.5169/seals-821226>

## Kathedrale St. Mariä Himmelfahrt in Chur: Das hochgotische Kreuzigungsbild an der Ostausseiwand des Altarhauses

Ivano Rampa,  
Hans Rutishauser

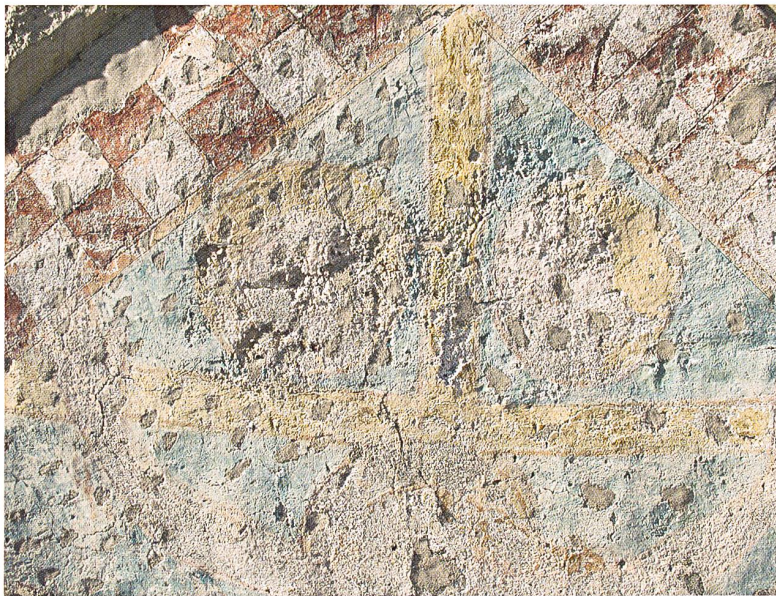
Der noch erhaltene originale Malputz des 14. Jahrhunderts war weitgehend in gutem Zustand. Die abgewitterten Stellen waren stabil und sandeten nicht, obwohl sie, aus der Nähe betrachtet, aufgeraut und ruinös erschienen. Fast auf der ganzen Bildfläche fanden sich jene Schwundrisse, die bereits beim Abbinden entstanden waren. Viele davon sind im Bereich stärker verwitterter Stellen ausgewaschen und dadurch etwas breiter geworden. In den Rissen konnten keine originalen Farbreste beobachtet werden. Der nach 1811 aufgetragene Verputz ist um das Wandbild noch sehr gut erhalten. Die von Restaurator Sauter 1957 vorgenommenen Anbordungen am Bildrand sowie die gekitteten Schlaglöcher waren deutlich nachgedunkelt und traten in starken Kontrast zur Malerei. Viele Kittungen in den Schlaglöchern waren durch Schwinden am Rande vom mittelalterlichen Putz abgerissen und hafteten auch kaum mehr am Grund der Schlaglöcher. Im oberen Bildteil waren das etwa 250 Kittungen, im unteren deren 80.

Abb. 77: Chur, Kathedrale St. Mariä Himmelfahrt, Altarhaus, Ostwand. Detail des Kreuzigungsbildes mit Kittungen von Restaurator Franz Xaver Sauter aus dem Jahre 1957.

Die Neutralkittungen im Naturputzton in den Pickelhieblöchern von Restaurator Sauter hatten sich zum Teil durch Randrisse bereits vom originalen Malereiputz gelöst und drohten durch eindringendes Wasser abzufallen. Diese angerissenen und losen Kittungen wurden ausgebaut. Um die originalen Malschichtränder nicht zu belasten, erfolgte der Abbau vom Zentrum der Kittungen her. Die verbliebenen gut haftenden Kittungen verfälschten die Bildwirkung durch ihre stark nachgedunkelte Oberfläche. Eine Aufhellung derselben durch Reinigung genügte nicht, so dass nur noch das Aufhellen durch Übermalen der Kittstellen möglich war. Die dadurch erzielte homogene Farbstruktur war so unbefriedigend, dass man schliesslich entschied, alle Kittungen von 1957, bis auf vier Belegstücke im Würfelfries, zu entfernen und sie durch solche aus Kalkmörtel zu ersetzen. Bei der Freilegung der Bildränder gelang es, kleine Flächen originaler Malerei und mittelalterlichen Verputzes zu gewinnen. Dabei wurde auf der unteren rechten Seite des Wandbildes eine grössere originale Putzfläche, die von jüngerem Verputz überdeckt war, entdeckt und zur Bildergänzung freigelegt.

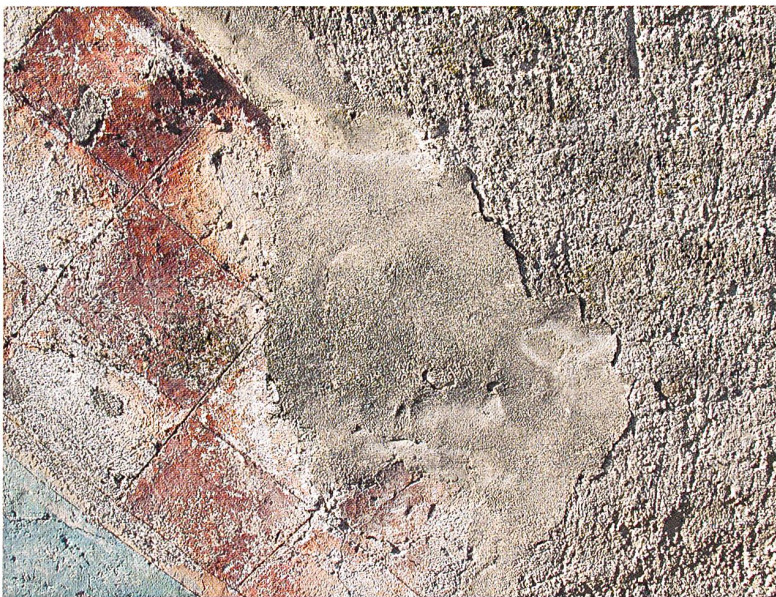
Die ganze Wandbildfläche war stark von Mikroorganismen befallen. Diese kleinen schwarzen Algen wuchsen in den Schwundrissen, entlang der Ritzlinien und in den nach innen geneigten Flächen des Verputzes (Abb. 78). Der Algenbewuchs wird stark vom direkt netzenden Regenwasser begünstigt. Wo die bewegte Malschicht, auch bei kleinen Unebenheiten, mehr dem Regen ausgesetzt ist, wird der Putz durchnässt und bleibt längere Zeit feucht, ein ideales Biotop für Algen. Während der Restaurierungsarbeiten war zu beobachten, dass das Regenwasser meist vertikal auf die Verputzunebenheiten fiel, ganz selten war die Fassade von waagrechtem Schlagregen benetzt.

Abb. 78: Chur, Kathedrale St. Mariä Himmelfahrt, Altarhaus, Ostwand. Putzflicke von Restaurator Franz Xaver Sauter aus dem Jahre 1957 im Giebfries mit Befall von schwarzen Algen.

bereits vor der Freilegung von 1957 mit Verputz bedeckt. Restaurator Sauter hatte sie erneut mit einem grauen, sehr harten Mörtel (vielleicht mit hydraulischem Kalk oder Zement gemischt) überzogen. Was war mit diesen geflickten Putzflächen zu tun? Sie hatten trotz ihrer harten Zusammensetzung offensichtlich keine Schäden an den anstossenden Bildverputzen verursacht, auch Salzkristallisationen waren nicht festzustellen. Trotzdem waren die Flicke in Struktur und Farbe störende Fremdkörper im Kreuzigungsbild. Eine vollständige Entfernung der harten Putzflicke bedeutete eine Gefährdung der originalen Malputze durch mechanische Erschütterung. So begnügte man sich mit einer Verminderung der Stärke dieser Flicke unter das Niveau des anstossenden Originalputzes, zudem wurden die Putzflicke mechanisch aufgeraut und mit einem farblich abgestimmten neuen Kalkmörtel überzogen.

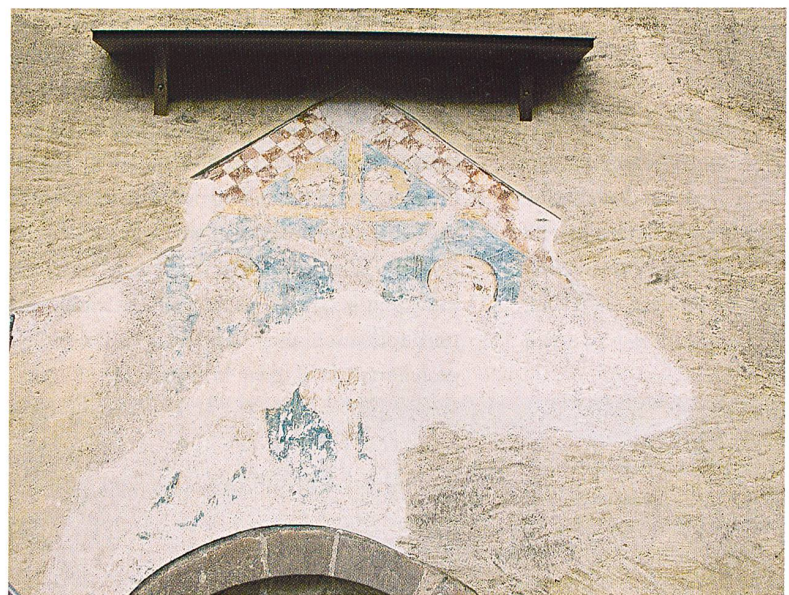
Abb. 80: Chur, Kathedrale St. Mariä Himmelfahrt, Altarhaus, Ostwand. Kreuzigungsdarstellung nach der Konservierung und Restaurierung. Zustand 2005.

Die Beobachtung der Restauratoren während der Arbeiten auf dem Gerüst belegten den schädigenden Einfluss des Regenwassers, wohl auch von Hagel und Schnee auf die Erhaltung des Wandbildes. Die Restauratoren empfahlen daher, über dem Wandbild ein Schutzdach zu errichten. Die Architekten skizzierten verschiedene Giebel- und Pultdachvarianten, von denen ein einfaches, blechbeschlagenes waagrechtes Holzbrett in Wandbildbreite auf zwei Dreieckskonsolen sich als ästhetisch befriedigend und technisch wirksam erwies. Damit ist gesichert, dass das konservierte Kreuzigungsbild – im Sinne der Nachhaltigkeit – auch von kommenden Generationen noch als mittelalterliche Originalmalerei betrachtet werden kann (Abb. 80).
