**Artikel:** Zur Restaurierung der Kapelle St. Bartholomäus in Riom-Parsonz, Salaschings  
**Autor:** Nay, Marc Antoni  
**DOI:** <https://doi.org/10.5169/seals-821227>

## Zur Restaurierung der Kapelle St. Bartholomäus in Riom-Parsonz, Salaschings

Marc Antoni Nay

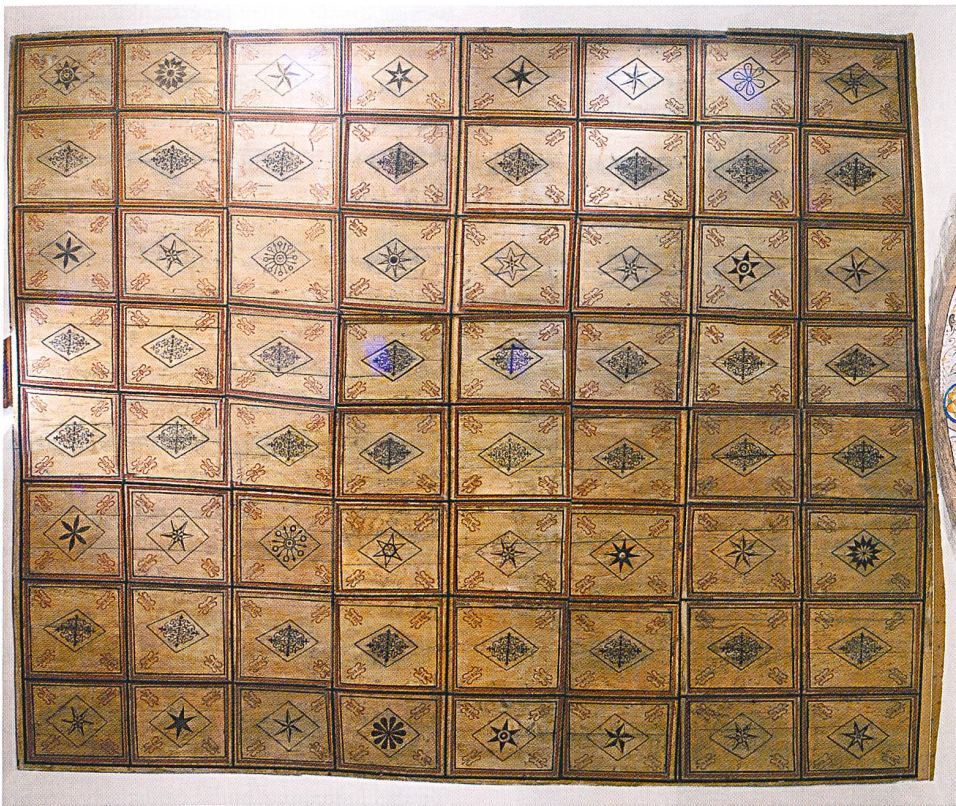
Abb. 83: Riom-Parsonz,  
Salaschings, Kapelle  
St. Bartholomäus. Felder-  
decke im Schiff.

Nach der Freilegung zeigt die Decke folgendes Bild (Abb. 83): Die einzelnen, durch profilierte Holzleisten definierten Felder weisen eine breite äussere Rahmenlinie in Rot auf. Das innere Feld hat einen Hintergrund aus naturbelassenem Holz. Es ist mit einer feineren schwarzen Linie eingefasst. In den Ecken

sitzen diagonal ausgerichtete, spiegelbildlich angelegte Doppellilien. Diese sind in Rot ausgeführt, die Rauten im Zentrum hingegen in Schwarz. In letzteren liegen verschiedenartige Motive, die wie die Ornamente in den Ecken vorwiegend in Schablonenmalerei ausgeführt wurden. Die Motive sind reihenweise gruppiert. Die beiden mittleren Reihen weisen

Die barocke Felderdecke im Schiff besass bei Restaurierungsbeginn einen Anstrich in gebrochenem Weiss. Dieser stammt möglicherweise aus der Renovationsphase 1904. Durch die weisse Oberfläche der Deckenfelder zeichnete sich eine Bemalung mit Rautenmuster ab. Die Bauherrschaft entschloss sich, probenhalber eine Tafel freizu-

legen. Der von der Restaurierungsfirma Jörg und Curdin Joos, Andeer, durchgeführte Versuch zeigte ein gutes Ergebnis. Da der finanzielle Aufwand für eine komplette Aufdeckung der älteren Fassung die Mittel der Stiftung St. Bartholomäus überstieg, galt es, neue Geldquellen zu finden. Es wurden Gönner und Gönnerinnen gesucht (und gefunden), die bereit waren, die Kosten für eine oder mehrere der insgesamt 64 Tafeln zu übernehmen.

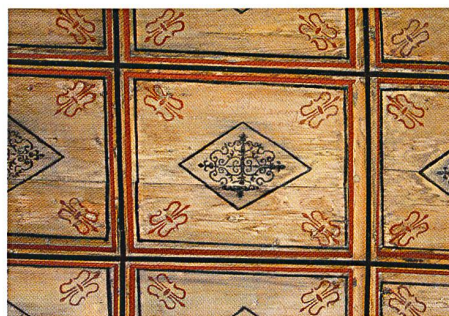
Abb. 84: Riom-Parsonz,  
Salaschings, Kapelle  
St. Bartholomäus. Felder-  
decke im Schiff, Detail.

Kreuze auf, die auf die Deckenachsen ausgerichtet sind und deren Grundform durch eine auf der S-Volute basierende Dekoration überlagert wird (Abb. 84). Die Voluten sind mit Blattwerk verziert. Die Kreuzenden in der Längsachse weisen einen lilienförmigen Abschluss auf. Die Form der Motive und auch die Beschränkung auf die Farbe Schwarz erinnern an Grabkreuze aus derselben Zeit. Verwandte Schablonenmalereien treten auch in Füllungen barocker Kanzeln auf, dort sind sie aber meistens kleinteiliger. An die doppelte Mittelachse schliessen beidseits Zeilen mit Sternmotiven an, gefolgt von jeweils einer weiteren Zeile mit den Kreuzmotiven. Die äussersten Zeilen weisen wiederum Sternmotive auf.

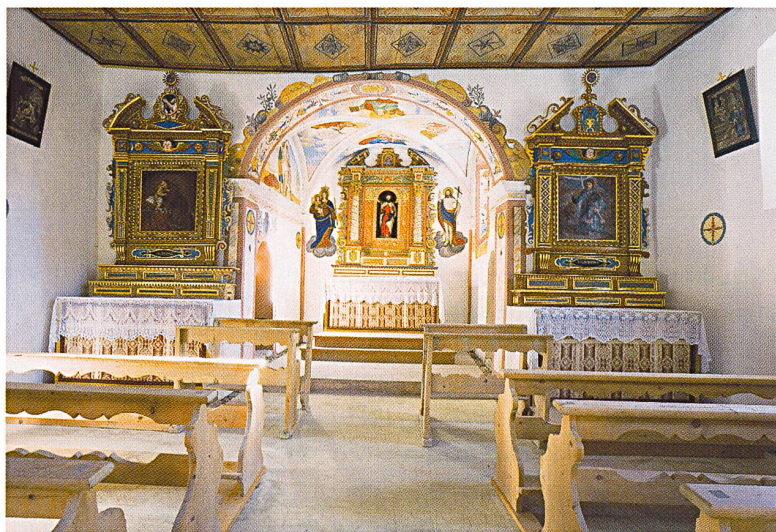
Die Seitenaltäre haben beide denselben Aufbau (Abb. 85): Über einem gemauerten Stipes steht jeweils ein hölzerner Aufsatz, der einen architektonischen Rahmen um

Abb. 85: Riom-Parsonz, Salaschings, Kapelle St. Bartholomäus. Blick in den Chor, nach der Restaurierung. Zustand 2004.

ein zentrales Altarbild formt. Dasselbe wird nämlich von zwei Pilastern gerahmt, die auf den Konsolen des Sockels liegen und über einem klassischen Gebälk gesprengte Giebel tragen, in welchen die Frontspitzbilder stehen. Die Altaraufsätze werden seitlich von volutenbesetzten Leisten begleitet, welche in Drachen- bzw. Greifenköpfen ihren oberen Abschluss finden. Der nördliche Seitenaltar zeigt im Altarblatt den hl. Antonius mit dem Jesuskind. Das annähernd quadratische Ölgemälde wird flankiert von Schuppenpilastern mit Kapitellen dorischer Ordnung. Im Giebel findet sich unter dem Kapuzineremblem die Inschrift «EXTESI/ P.B.CAPUCC/1662» (Abb. 86). Das Altarblatt des südlichen Seitenaltars stellt den hl. Mauritius dar, kniend im Harnisch mit der Fahne in der rechten und dem Schild in der linken Hand. Das Gemälde wird flankiert von zwei Pilastern mit ionischen Kapitellen. Über dem Gebälk liegt im gesprengten Dreiecksgiebel eine rundbogige Tafel mit einer pflanzlichen Flachschnittdekoration. Die beiden Seitenaltäre wurden durch das Atelier Jörg und Curdin Joos, Andeer, wiederhergestellt. Sie weisen die für barocke Holzaufsätze unserer Region typische Fassung in Öl auf. Dahingegen besitzt der Hochaltar, welcher ebenfalls aus der Bauzeit stammt, eine Fassung auf Kaseinbasis. Während die Seitenaltäre von Blau- und Brauntönen dominiert werden, wobei letztere Edelhölzer imitieren, erscheint der Hochaltar farblich vielfältiger und plastisch stärker in den Raum greifend. Die zentrale Rundbogennische wird von einem rechteckigen Feld mit Flachschnittranken umfasst, welches von zwei auf vorkragenden Sockeln stehenden Säulen gerahmt wird, die von spiralförmigen, diamantbesetzten Bändern umschlungen sind. Die Kapitelle

Bei der Innenrestaurierung galt das Hauptaugenmerk der Ausstattung, deren Fassungen sich in einem labilen Zustand befanden, sowie der Sicherung der bemalten Putzschichten im Chor. Der Aufwand für eine Erhaltung der schadhaften Malschichten von 1904 an den Altären schien allen Beteiligten nicht gerechtfertigt. Als Alternativen blieben die Freilegung des Originals und die Rekonstruktion der Originalfassung über der Malschicht von 1904. Die Wahl fiel auf eine Mischung der beiden. Was nicht freige-

legt werden konnte, wurde mit einem dem Original entsprechenden Farbton überfasst. Einzelne geschnittzte Teile an den Altären mussten ergänzt werden.

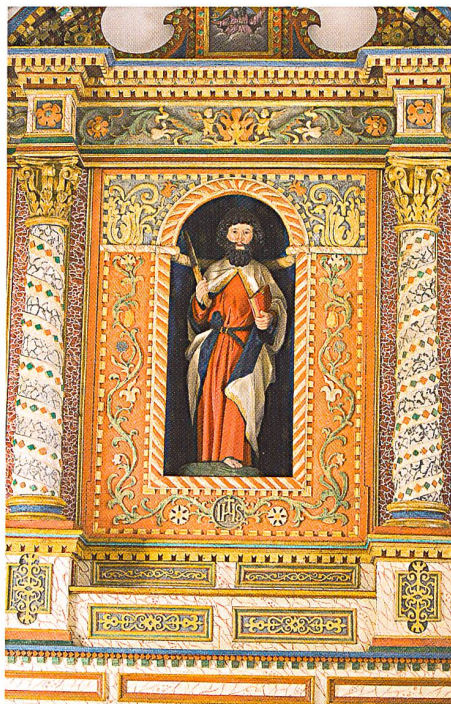
Abb. 87: Riom-Parsonz,  
Salaschings, Kapelle  
St. Bartholomäus. Hochaltar,  
Figur des hl. Bartholomäus.

In der Nische des Hochaltarretabels von 1662 steht eine spätgotische Gewandfigur des heiligen Bartholomäus (Abb. 87). In der rechten Hand hält sie das Attribut des Heiligen, ein grosses Messer, in der linken Hand die Bibel. Sie hat das Spielbein derart vorgestellt, dass die Fussspitze unter dem Rock hervorschaut. Der Kopf ist nach unten zum Betrachter geneigt, das Gesicht wird von den schwarzen Locken der Bart- und Haupthaare umspielt. Die hellrote Fassung des Gewands ist überraschenderweise spätgotisch – der helle Grundton des die Nische umrahmenden Feldes des Altarretabels muss also auf eben dieses Gewand abgestimmt worden sein.

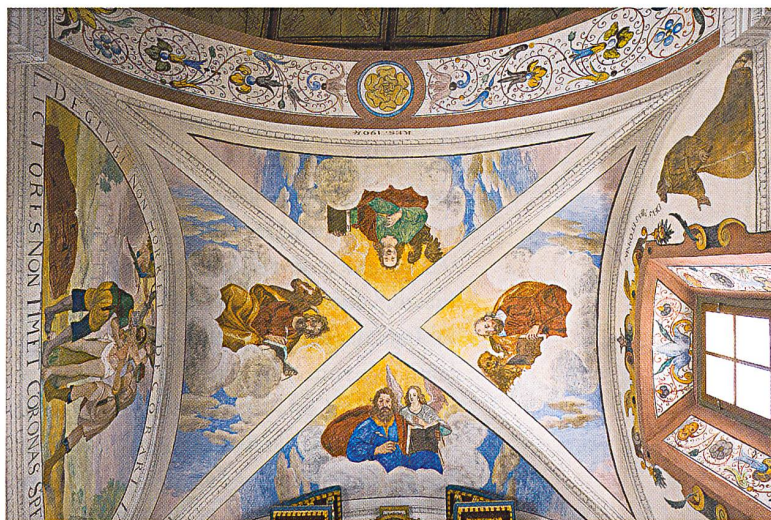
Die Malereien im Chor (Abb. 88 und 89) wurden von der Restauratorin Anita Wanner, Zürich, konserviert und restauriert. Die von 1904 stammenden Fassungen in Leimfarbe wurden bis auf die erwähnten Ausnahmen vollständig entfernt. Nachdem der Chorbogen durch einen Eingriff im Dachstuhl entlastet worden war, konnten die durch die zuvor übermässige Druckbelastung entstandenen Risse geschlossen, die Hohlstellen verfüllt und die Fehlstellen ergänzt werden. Unter der Übermalung hatten sich die originalen Malschichten in guter Qualität erhalten. Die qualitativsten Figuren sind wohl die vier Evangelisten im Chorgewölbe. Sie dürften von Johann Rudolf Sturn aus Feldkirch stammen. Auch die übrigen Malereien, insbesondere die Ranken am Chorbogen und in den Fensterleibungen, erinnern an Werke aus der Werkstatt Sturns, so etwa an diejenigen im benachbarten Mon<sup>149</sup>. Bezüge bestehen aber auch zu Malereien der Werkstatt von Giovanni Battista Macholino aus dem Val San Giacomo (I) hinter dem Splügenpass.

Abb. 88: Riom-Parsonz, Salaschings, Kapelle St. Bartholomäus. Chorgewölbe mit den vier Evangelisten von Johann Rudolf Sturn.

Ergänzungen der bestehenden Malschichten wurden notwendig im Bereich des Rollwerks am Chorbogen. Ebenfalls zur Rekonstruktion Zuflucht genommen wurde im Sockelbereich, wo auf Grund von Vergleichsbeispielen Lisenen und Türrahmen bis auf den Boden hinunter ergänzt wurden. Diese rekonstruierenden Massnahmen sollen dem dekorativen und architektonischen Rahmen der figürlichen Darstellungen im Gewölbebereich des Chors ihre ursprüngliche Stütze wiedergeben und den Baldachin-Charakter des Chors wiederherstellen.
