Zeitschrift: Jahresberichte des Archäologischen Dienstes Graubünden und der Denkmalpflege Graubünden
Herausgeber: Archäologischer Dienst Graubünden; Denkmalpflege Graubünden
Band: - (2004)

Nutzungsbedingungen

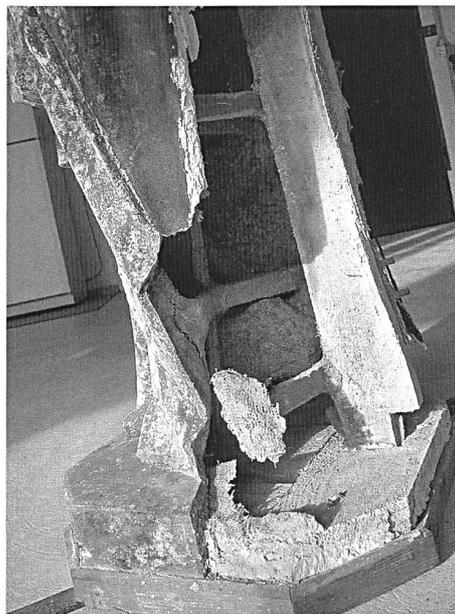
Abb. 91: Suraua, Camuns, katholische Pfarrkirche St. Johannes Evangelist und St. Antonius Abt. Detail der Muttergottesfigur aus dem Altar der linken Seitenkapelle mit verfaulten Juteresten.
