**Artikel:** Avers, Madris, Wohnhaus Nr. 163 : die "museale" Erhaltung eines Bauernhauses  
**Autor:** Mattli, Peter  
**DOI:** <https://doi.org/10.5169/seals-821231>

## Avers, Madris, Wohnhaus Nr. 163:

### Die «museale» Erhaltung eines Bauernhauses

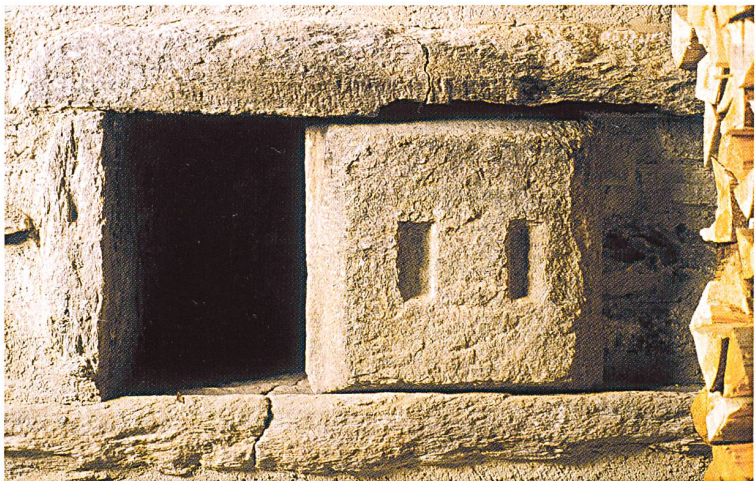
Türsturzes gemauert. Das Mauerwerk besitzt eine Vormauerung, was sich nur dadurch erklären lässt, dass einzelne Mauerteile einem Vorgängerbau entstammen. Der obere Teil ist als Holzstrick konstruiert. Der Anbau bietet eine Vielzahl rätselhafter Details: Die Krone des Mauerwerks erscheint wegen ihres unregelmässigen Verlaufs wie abgebrochen, eine Aussparung an der Südseite lässt vermuten, dass diese einst stärker belichtet war als nur durch jenes kleine Fenster in der Westecke, das heute besteht. Im Innern finden sich in der südöstlichen Ecke eine runde Einbuchtung und Steinplatten sowie eine im Mauerwerk eingelassene Angel aus Holz; Indizien, die darauf hindeuten, dass hier einst eine Feuerstelle bestanden hat. Ein ebenfalls ins Mauerwerk gesetzter Stein mit zwei vertikalen Einbuchtungen von rund 8 cm kann als Ofentürchen identifiziert werden. Offenbar integriert der Anbau also jenes von innen beschickbare Backhäuschen, von der die Überlieferung berichtet.

Abb. 126: Avers, Madris,  
Haus Nr. 163. Einfeuerungs-  
loch des Backofens im  
Südanbau.
