Die Innenrestaurierung der Kirche S. Vigeli in Tujetsch, Sedrun

Autor(en): **Rutishauser, Hans**

Zeitschrift: **Jahresberichte des Archäologischen Dienstes Graubünden und der Denkmalpflege Graubünden**

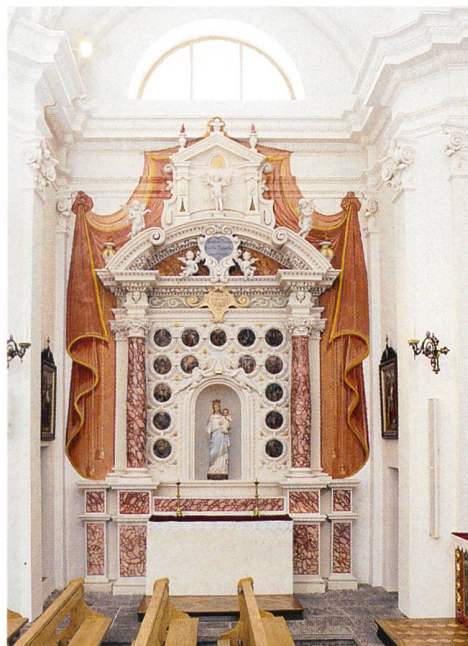
Abb. 104: Tujetsch, Sedrun, Kirche S. Vigeli. Der stuckierte Rosenkranzaltar in der Nordkapelle von 1691 (Muttergottesstatue von 1888/89). Nachzustand.

Eine besonders aufwändige Freilegungs- und Restaurierungsarbeit erforderte der barocke Stuckaltar in der nördlichen Seitenkapelle von 1691 (Abb. 104). Das Zentrum des stuckierten Altaraufsatzes bildet eine mit profiliertem Rahmen gefasste Rundbogennische, die zur Aufnahme eines Muttergottesbildes bestimmt ist. Auf dem Rahmenrund sitzen zwei Putti, die eine (jüngere) goldene Holzkrone halten. Der Hintergrund zwischen Nischenrahmen und den beiden Säulen, die den Architrav und Segmentgiebel tragen, belegen 15 Stuckmedaillons in Blattrahmen mit Vierblattblüten in den Zwickeln. Die Medaillons zeigen je fünf Szenen des Freudenreichen, Glorreichen und Schmerzhafte Rosenkranzes. Diese Szenen sind mit Ölfarben auf runde, verzinnte Eisenbleche gemalt. Der ursprünglich weiss gefasste Stuckaltaraufsatz war im Giebelfeld, auf den Säulen

und an den Füllungen der Säulenpostamente und Leuchterbänke in der Art roten Knollenmarmors bemalt, der Hintergrund der plastischen Architravranken malachitgrün. Beidseits des Retabels ist ein roter Vorhang mit gelbem Saum auf die Hintergrundwand gemalt. Der Stuck wies zwei jüngere Übermalungen auf. Nach der Freilegung und den Retuschen mit Leim- und Kaseinfarbe zeigt der Altar weitgehend wieder den Farbklang von 1691, nur die Muttergottesfigur von 1888/89 wirkt in ihrer nazarenischen Schlichtheit etwas verloren inmitten der kräftigen Stuckzier des Hochbarock.

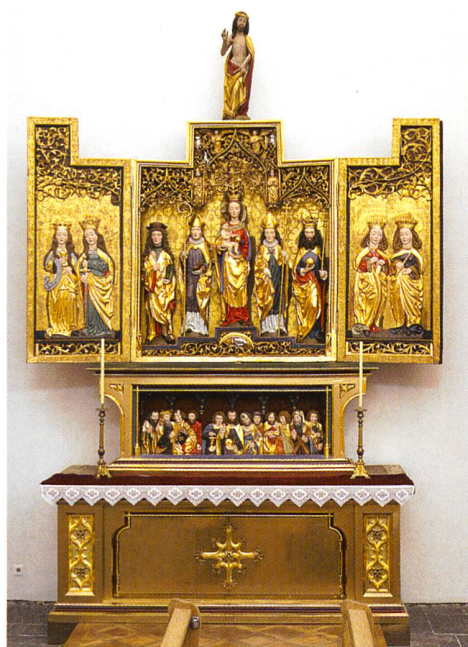
Abb. 105: Tujetsch, Sedrun, Kirche S. Vigeli. Flügelretabel von 1515 in der südlichen Seitenkapelle, der Hochaltar der spätgotischen Anlage (Figuren grösstenteils rekonstruiert). Zustand 2006.

Als Entsprechung zum Stuckaltar in der Nordseitenkapelle steht in der Südseitenkapelle der ehemalige spätgotische Hochaltar von 1515 auf einer 1888 erneuerten Predella (Abb. 105). Die Altarmensa ist ein Holzkasten mit zweiflügliger Tür, dessen Inneres den toten Christus im Grab, eine Figur von 1888, zeigt. Der spätgotische Flügelaltar wurde 1991 seiner Figuren beraubt. Heute ist nur noch der bekrönende Schmerzensmann original. Die Hauptfigur des Schreins, eine Muttergottes mit Kind, wurde auf dem Oberalppass im Schnee aufgefunden und danach durch Restaurator Beat Fischer, Sarn, fachgerecht konserviert; seit 1994 wird sie an sicherem Ort in der Kirche aufbewahrt. Alle übrigen Figuren des Schreins, der Flügelinnenseiten und der Predella, 21 an der Zahl, sind Kopien einer Südtiroler Werkstatt nach fotografischen Vorlagen. Vier spätgotische Figuren, vielleicht die Bekrönungsfiguren des ehemaligen Hochaltars oder aus kleineren Seitenaltären stammend, befinden sich im historischen Museum in Basel.
