Artikel: Brienz/Brinzauls, Burganlage Belfort : die Ruinenkonservierung als denkmalpflegerische Aufgabe

Brienz/Brinzauls, Burganlage Belfort.

Die Ruinenkonservierung als denkmalpflegerische Aufgabe

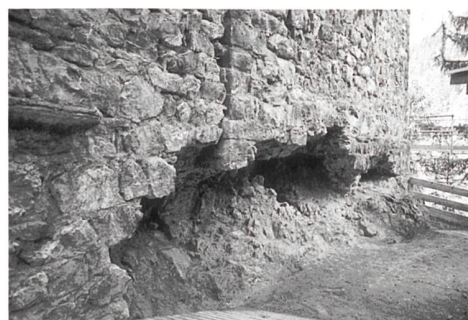
Abb. 107: Brienz/Brinzauls, Burganlage Belfort. Die 1499 unterminierte Nordfassade des Hauptturms.

und der mangelnde Unterhalt des Burgwegs verhinderten, dass die Ruine zusätzlich durch Steingewinnung zerstört wurde. 1935/36 hatte der Schweizerische Burgenverein unter seinem Präsidenten Eugen Probst eine Sicherungskampagne durchgeführt. Teile der Oberburg wurden ausgegraben. Die über vier Geschosse hochragende Südwestpartie des Südtraktes wurde durch die Unterfangung beider Ecken gesichert (Abb. 108). Das Fundament der 1499 zerstörten Südwand hatte Architekt Probst rekonstruiert, wohl mit der Absicht, die Form des durch die Bündner zerstörten Südtraktes im Grundriss wieder sichtbar zu machen. Dass mit dieser Fundamentrekonstruktion der Beleg für den Burgenbruch verwischt wurde, scheint ihn dabei nicht gestört zu haben.

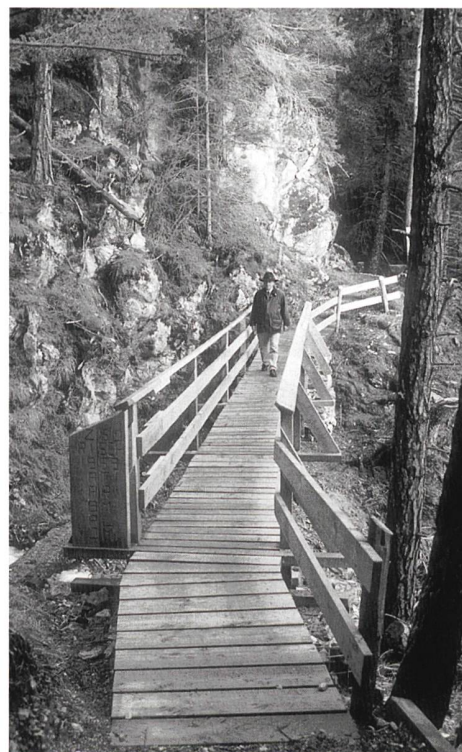
Abb. 109: Brienz/Brinzauls, Burganlage Belfort. Einer der Holzstege des neuen Wanderwegs.

Seit Jahren plante man in der Gemeinde Brienz/Brinzauls, die nur über einen von der Kantonsstrasse abzweigenden steilen Fussweg zugängliche Ruine besser zu erschliessen. 500 Jahre nach dem Burgenbruch wurde 1999 von Zivilschutzangehörigen der Gemeinde Risch ZG der alte Zugang wiederhergestellt. Der neue Wanderweg, der von Westen her gemächlich zur Burg ansteigt, folgt dem Trassee des mittelalterlichen Burgweges und überwindet zwei Bäche mit Holzstegen (Abb. 109). Mit der verbesserten Zugänglichkeit der Burganlage nahm die Zahl der Besucherinnen und Besucher beträchtlich zu. Die Gemeinde Brienz/Brinzauls, Eigentümerin der Burganlage, war sich der gestiegenen Gefährdung durch herabfallende Steine und der damit zusammenhängenden Haftungsfragen bewusst.

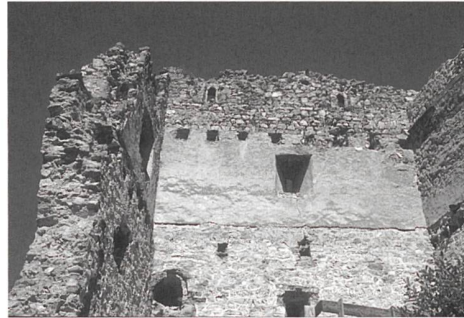
Abb. 110: Brienz/Brinzauls, Burganlage Belfort. Palas, Westinnenwand. Die grosse Verputzfläche kennzeichnet das dritte Geschoss.

Trotz der 500-jährigen Verwitterungsdauer haben sich an den Wänden der Innenräume und in den Fensterleibungen erstaunlich grosse Flächen originalen hoch- und spätmittelalterlichen Verputzes erhalten (Abb. 110). Diese Verputzschichten wurden durch Hintergiessen und mit Randanböschungen von Restaurator Tonino Schneider, Chur, gesichert. Auf der Innenseite des westlichen Südtraktes sind die Verputze besonders grossflächig erhalten. Diese wollte man

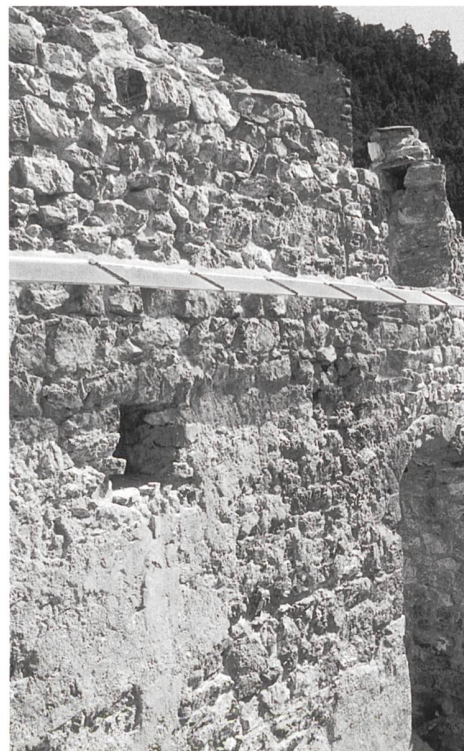
Abb. 111: Brienz/Brinzauls, Burganlage Belfort. Glas-
klebedach zum Schutz des
Verputzes.

durch wasserabweisende Klebdächer mit Metallkonsolen und einer Abdeckung aus Holz, Metall oder Glas besonders schützen. Nach eingehenden Versuchen entschied man sich für die Glasabdeckungen, weil sie eindeutig als heutige Zutat verstanden werden und nur geringe Schattenlinien zeichnen (Abb. 111).

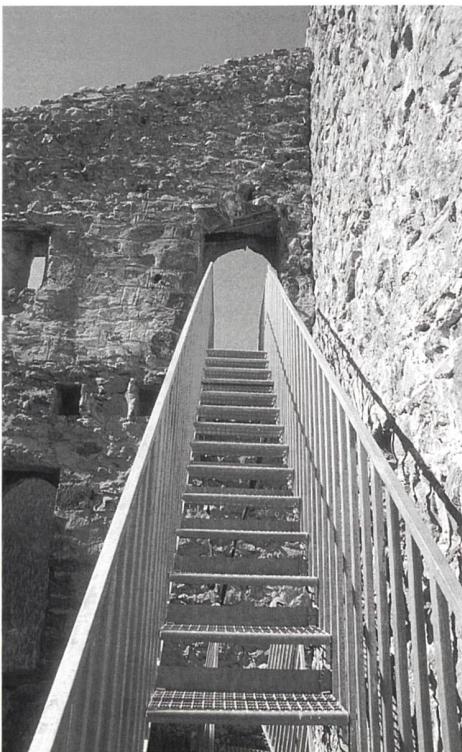
Abb. 113: Brienz/Brinzauls, Burganlage Belfort. Neuer Aufstieg im vierten Geschoss des Torturms.

zudem als ablesbar neue Zutat gestaltet sein, und sie sollte die Bausubstanz möglichst wenig verletzen und grundsätzlich reversibel sein. Der Ingenieur Peter Högl entwarf zu diesem Zweck eine verzinkte Stahltreppe mit Staketengeländern und Gitterstufen (Abb. 113). Die Treppe führt aus dem Erdgeschoss des Torturmes bis zur Südtüre im vierten Geschoss und von dort hinaus und über einen kleinen Balkon durch eine Laubentüre ins zweitoberste Geschoss des Hauptturmes auf eine ins Turminnere vortragende kleine Plattform (Abb. 114). Von hier aus kann für Kontrollgänge mit einer beweglichen Leiter die Teilabdeckung des obersten Wehrplattform-Geschosses erstiegen werden. Diese Erschließung ermöglicht den Besuchenden, während des Auf- und Abstieges wichtige Bauteile aus der Nähe zu betrachten und

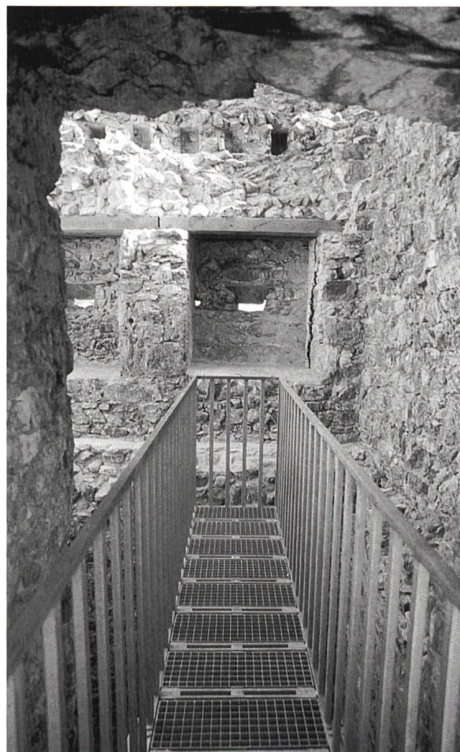
Abb. 114: Brienz/Brinzauls, Burganlage Belfort. Plattform im Eingangsgeschoss des Hauptturmes mit Blick auf Fenster der Nordinnenwand.
