Un monumento alla vita contadina : il restauro esemplare di Casa Tomé nel Borgo di Poschiavo

Un monumento alla vita contadina – il restauro esemplare di Casa Tomé nel Borgo di Poschiavo

Albina Cereghetti,
Gustavo Lardi,
Ivano Rampa

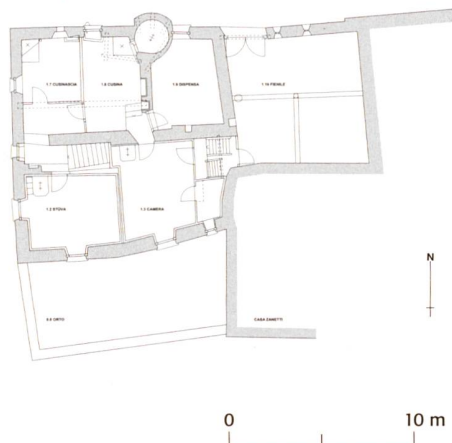
Fig. 118: Poschiavo, Borgo,
Casa Tomé. Piano terreno e
primo piano. Scala 1:400.

La casa ha un'unica entrata per accedere sia alla stalla, sia al fienile come pure ai locali abitativi (fig. 118). Questo tipo di struttura ha origini, secondo gli studi di Christoph Simonett, proprio in Val Poschiavo¹⁵⁰. Precorritrice del tipo di abitazione engadinese con doppia entrata per il fienile e per la stalla, è anche il prototipo di alcuni palazzi del XVII e XVIII secolo presenti nel Borgo di Poschiavo.
