**Zeitschrift:** Jahresberichte des Archäologischen Dienstes Graubünden und der Denkmalpflege Graubünden  
**Herausgeber:** Archäologischer Dienst Graubünden; Denkmalpflege Graubünden  
**Band:** - (2006)  
**Rubrik:** Abgeschlossene Restaurierungen

## Abgeschlossene Restaurierungen

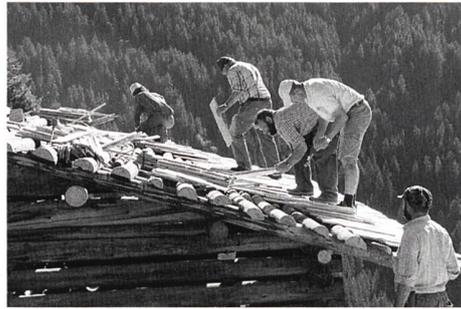
Abb. 127: Peist, Barge Nr. 57. Neuverschindelung des Daches.

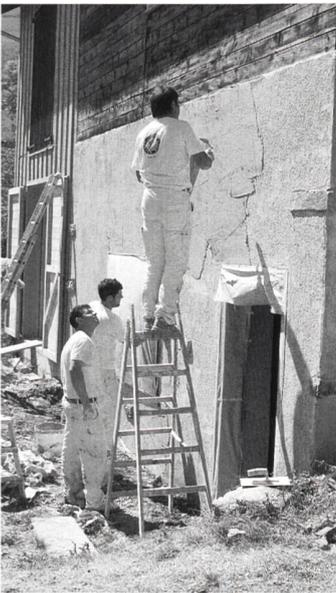
Abb. 126: Morissen. Restaurierungsarbeiten an der Alten Mühle Nr. 97.

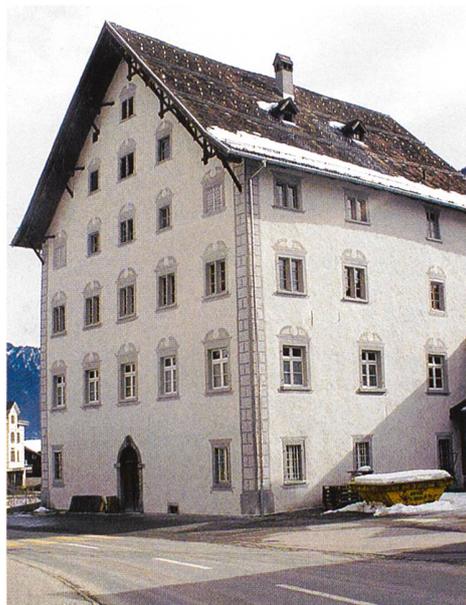
Abb. 139: Grüsch, «Grosshus»/«Hohes Haus» Nr. 414. Blick gegen Südosten. Nachzustand.

Die jüngste Restaurierung des Gebäudes, die zur Hauptsache die Instandsetzung der schadhafte Fassaden, aber auch einige flankierende Massnahmen im Innern umfasste, war aufgrund folgender Problemlage notwendig geworden: Im Keller waren Böden und Wände sehr feucht und wiesen hohe Salzkonzentrationen auf. Direkt auf der Erde stehende Holzgestelle boten in ihrem durchnässten Zustand eine ideale Brutstätte für den gefürchteten Hausschwamm. In problematischem Zustand befand sich auch die Sockelzone der Fassade. Durch Meteorwasser wie auch durch die aufsteigende Feuchtigkeit aus dem anstossenden Erdreich fiel eine hohe Belastung von gelösten Salzen an. Der dichte zementhaltige Mörtel, der bei früheren Ausbesserungsarbeiten zur Behebung der Verputzschäden verwendet worden war, hatte den Schadensbereich zudem nach oben verschoben. Grössere Schadstellen waren auch in höher gelegenen Bereichen der Fassaden zu verzeichnen: Die wohl gegen Ende des 19. Jahrhunderts angebrachte, mit einem gelblichen Anstrich versehene feinsandige Kalkschlämme<sup>156</sup> hatte ihre Bindungskraft verloren und sandete aus. Der darunter liegende Naturverputz, auf dem noch eine ältere Dekorationsmalerei haftete, erwies sich als wesentlich gesünder.

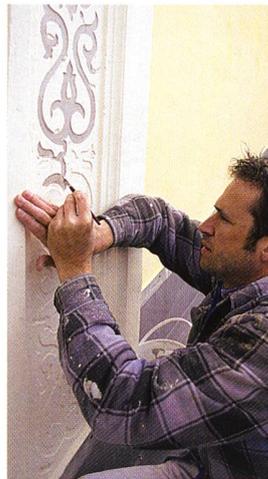
Abb. 157: Sils i. E./Segl,  
Hotel «Edelweiss» Nr. 53.  
Malerarbeiten an der Haupt-  
front.

Der bauliche Zustand der Fassade selbst war gut. Oberflächliche Risse, abblätternde Farbe und bröckelnde Stuckaturen beeinträchtigten jedoch das Erscheinungsbild. Mit der Fassadenrestaurierung wurden diese Schäden fachgerecht behoben und die ursprüngliche Farbfassung wieder hergestellt (Abb. 157). Ausser am strassenseitigen Sockel sind die Arbeiten mit Kalkfarbe (Keim Romanit, zwei Anstriche) ausgeführt worden. Aufwändig gestaltete sich die Restaurierung der Metall- und Holzteile sowie der Stuckaturen. Die Eruierung der originalen Farbtöne war hier teilweise schwierig, so dass die Graustufungen interpoliert werden mussten (Abb. 158). Für die Fensterläden ist mangels Befund in Absprache mit der Bauherrschaft ein blau-grauer Ton gewählt worden. So erhielt die architektonische Gliederung des Äusseren das ihr angemessene Farbleid zurück.

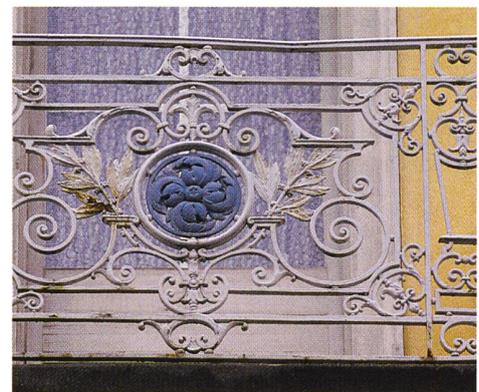
Abb. 158: Sils i. E./Segl, Hotel «Edelweiss» Nr. 53.  
Restauriertes Balkongeländer.

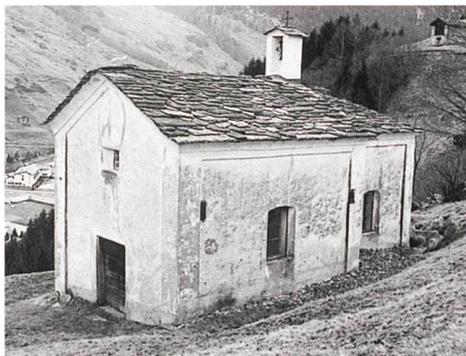
Abb. 165: Vals, Soladüra,  
Kapelle St. Johannes Baptist.  
Blick gegen Südosten. Vor-  
zustand.

Die jüngst erfolgte Gesamtrestaurierung der Kapelle sollte nicht nur bestehende Bauschäden beheben, sondern auch die unsachgemässen Eingriffe der letzten Renovation von 1960 wieder rückgängig machen. Damals waren der Altaraufsatz mit allen Figuren sowie beide Leuchterengel vollständig neu bemalt und vergoldet worden – ein vor 45 Jahren vor allem bei kleineren, mobilen Ausstattungsstücken leider übliches Vorgehen. Im vorliegenden Fall war der Qualitätsunterschied zwischen der barocken Bildhauerkunst und dem neuen «Kirchenmaleranstrich» so auffallend, dass man sich entschloss, von der Neufassung nur die Vergoldung beizubehalten. Die Farbfassungen wurden anhand barocker Beispiele rekonstruiert. Die flache Holzfelderdecke, die seit 1960 an Stelle der alten Holztonnenwölbung das Schiff überdeckte, wurde durch eine dem Originalzustand entsprechende elegante, halbrunde Tonnen-

Vor allem mussten die 1960 angeworfenen Zementverputze entfernt werden, mit denen man der Feuchtigkeit beizukommen versucht, leider aber die gegenteilige Wirkung erzielt hatte: Die durch den Zementverputz im Mauerwerk eingeschlossene Feuchtigkeit stieg noch höher hinauf. Der neu verwendete Kalkverputz soll nun eine bessere Austrocknung ermöglichen.

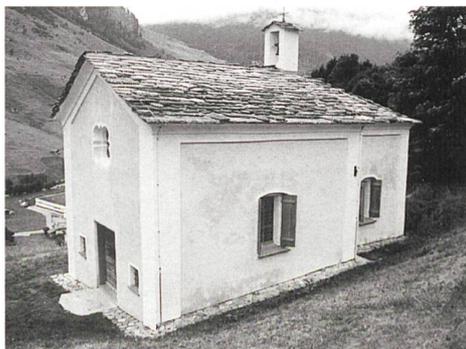
Abb. 166: Vals, Soladüra,  
Kapelle St. Johannes Baptist.  
Blick gegen Südosten. Nach-  
zustand.

Der bestehende Valser-Quarzit-Plattenboden wurde in Kalkmörtel neu verlegt, wobei man im Wandanschluss-Bereich einen faustbreiten Lüftungsschlitz ausfräste. Eine aussen erstellte Sickerleitung unterstützt die Entfeuchtungsmassnahmen. Die statische Sicherung mit querlaufenden Zugbändern wurde ergänzt, die störenden Ankerplatten nahe der Schiffswestwand unter Verputz gelegt. Zudem liess man drei einfach gerahmte, durch Feuchtigkeit und Pilzbefall beschädigte barocke Kupferstiche, darunter eine grossformatige Darstellung des Heiligen Ignatius von Loyola (gestochen 1686 von Isaac Fisches nach einem Gemälde des Augburgers Johann Georg Wolfgang) reini-
