# Abgeschlossene Restaurierungen

Zeitschrift: **Jahresberichte des Archäologischen Dienstes Graubünden und der Denkmalpflege Graubünden**

Band (Jahr): - **(2006)**

## Abgeschlossene Restaurierungen

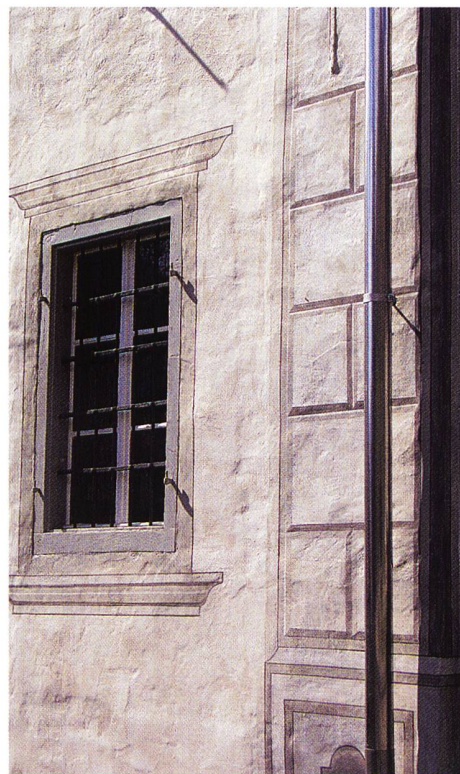
Abb. 140: Grüşch, «Grosshus»/«Hohes Haus» Nr. 414. Rekonstruktion der Fassung von 1622.

156 Der Grundanstrich war gemäss den Analysen des BWS Labors AG, Winterthur ZH, mit wenig Öl vergütet und mit Kieselsäureestern überfasst.

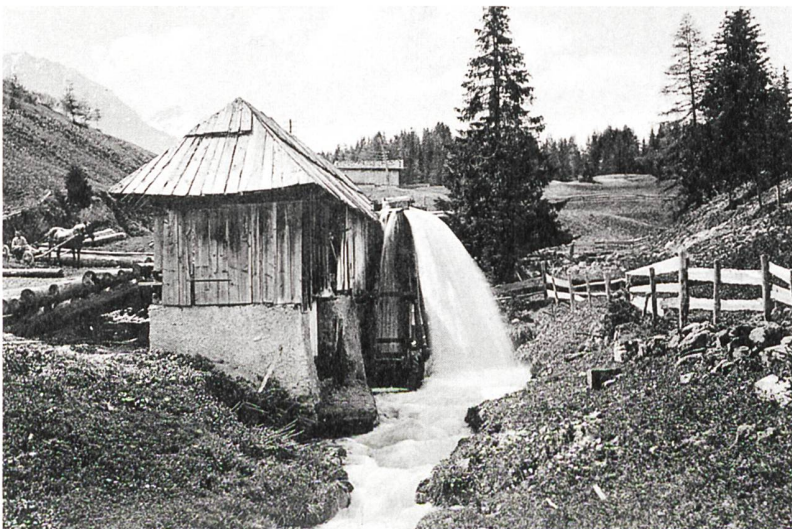
Abb. 144: Parpan, «Alti Saga»  
Nr. 1. Historische Postkarte  
mit einer Aufnahme  
von Christian Meisser  
(1863–1929).

Bis zum Jahre 1969 stand diese «neue» Säge in Betrieb, danach verstummte sie und blieb einem schleichenden Zerfall preisgegeben. Eine Bestandesaufnahme im Sommer 2003 ergab besonders für die aus Bruchsteinen gefügten Mauern des Unterbaus einen schlechten Befund: Strassenseitig war das Mauerwerk um ca. 30 cm eingedrückt, einzelne Steine waren herausgefallen. Beim linken Schwungrad vermochte Regenwasser durch die Mauer einzudringen und die Fugen sowie einzelne Steine herauszuspülen. Bei länger anhaltendem starkem Regen floss der Stätzerbach sogar durch den Keller der Säge hindurch. Auch das Holzwerk hatte gelitten: Strassenseitig war die Balkenlage im Bereich der Mauerkrone in ihrer ganzen Länge verfault. Ein-

zelse Dachsparren und -sparrenköpfe waren morsch, etliche Eternitplatten des Daches teils zerbrochen oder abgeblättert. Abgesehen von diesen teils gravierenden Schäden befand sich die Säge aber in einem recht guten Zustand. Die Maschine war noch komplett vorhanden und nur an einer Speiche des linken Schwungrades durch den Druck der einstürzenden Mauer beschädigt worden. Die Turbine hatte einzelne Frostrisse, die Druckleitung war an mehreren Stellen unterbrochen und nicht mehr zu reparieren. Grundsätzlich liess sich die Mechanik aber noch bewegen.

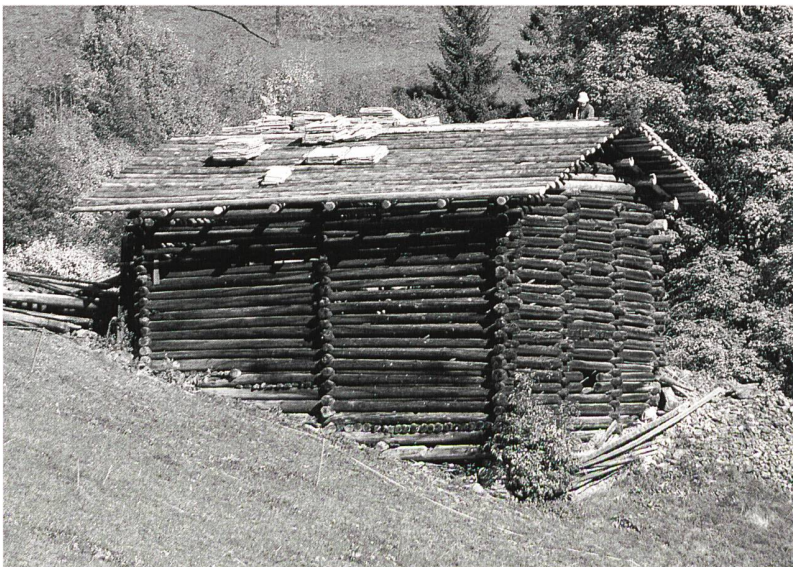
Abb. 146: Peist, Barge Nr. 57. Erneuerungsarbeiten am Schindeldach. Blick gegen Nordosten.

Für die Besitzerfamilie stand ausser Diskussion, dass sie das in Sichtweite des Dorfes gelegene Gebäude auch ohne konkrete Nutzungsabsicht erhalten wollte. Das Dach der Barge wies allerdings grosse Schäden auf, so dass es nicht mehr mit normalen Unterhaltsarbeiten instand gehalten werden konnte und zusammen mit einzelnen Konstruktionshölzern, die durch Wassereintrag gelitten hatten, komplett ersetzt werden musste. Akkurat nach dem bestehenden Vorbild spaltete Posthalter Jann Michael unter kundiger Anweisung von Heinrich Spitz, Langwies, einen ganzen Winter lang unzählige Dachschindeln und die Rundholzplatten der Unterkonstruktion in Handarbeit. Im Oktober 2005 wurde eingedeckt (Abb. 146): Über den Hälblingen wurden in Dreifachdeckung die Schindeln fixiert und zum Schluss das ganze Dach mit Steinen und Rundholzplatten beschwert.

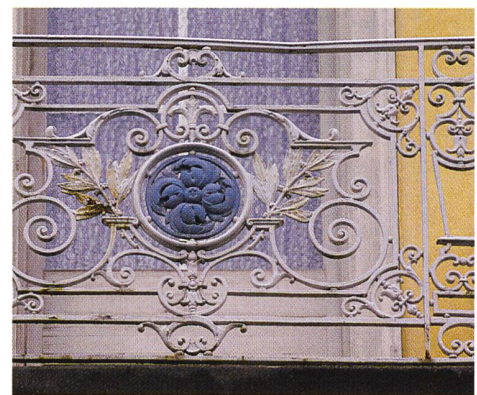
Abb. 158: Sils i. E./Segl, Hotel «Edelweiss» Nr. 53.  
Restauriertes Balkongeländer.

Der bauliche Zustand der Fassade selbst war gut. Oberflächliche Risse, abblätternde Farbe und bröckelnde Stuckaturen beeinträchtigten jedoch das Erscheinungsbild. Mit der Fassadenrestaurierung wurden diese Schäden fachgerecht behoben und die ursprüngliche Farbfassung wieder hergestellt (Abb. 157). Ausser am strassenseitigen Sockel sind die Arbeiten mit Kalkfarbe (Keim Romanit, zwei Anstriche) ausgeführt worden. Aufwändig gestaltete sich die Restaurierung der Metall- und Holzteile sowie der Stuckaturen. Die Eruierung der originalen Farbtöne war hier teilweise schwierig, so dass die Graustufungen interpoliert werden mussten (Abb. 158). Für die Fensterläden ist mangels Befund in Absprache mit der Bauherrschaft ein blau-grauer Ton gewählt worden. So erhielt die architektonische Gliederung des Äusseren das ihr angemessene Farbleid zurück.
