**Zeitschrift:** Jahresberichte des Archäologischen Dienstes Graubünden und der Denkmalpflege Graubünden  
**Herausgeber:** Archäologischer Dienst Graubünden; Denkmalpflege Graubünden  
**Band:** - (2007)

**Artikel:** Von der Wehrburg zur Schlossanlage : die Baugeschichte der Burganlage Belfort in Brienz/Brinzauls  
**Autor:** Carigiet, Augustin  
**DOI:** <https://doi.org/10.5169/seals-821171>

## Von der Wehrburg zur Schlossanlage: Die Baugeschichte der Burganlage Belfort in Brienz/Brinzauls

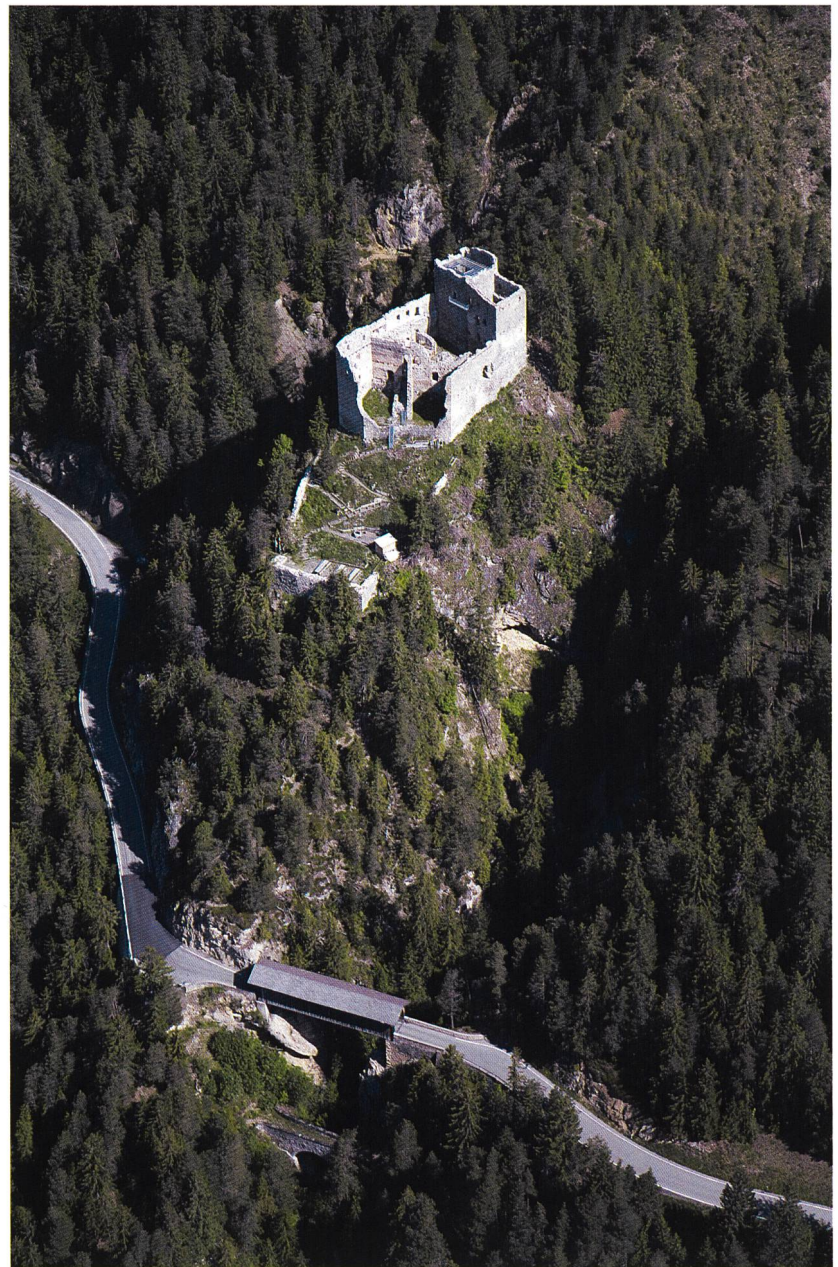
Abb. 37: Brienz/Brinzauls, Burganlage Belfort. Flugaufnahme. Zustand nach der Restaurierung. Blick gegen Nordwesten.

Die Burganlage Belfort erhebt sich auf einem stark gegen Süden abfallenden Geländerrücken. Dieser wird seitlich durch zwei tief eingeschnittene Bachtobel – natürliche Annäherungshindernisse – begrenzt. Im oberen Teil steht die Hauptburg, hangabwärts findet sich eine Erweiterung der Anlage gegen Süden (Abb. 37). Die Burg Belfort wurde im Vorfeld der Schlacht an der Calven am 14. März des Jahres 1499 als Besitz Österreichs von den Bündnern gestürmt und in Brand gesetzt. Das seither dachlose Gemäuer war über 500 Jahre der Witterung ausgesetzt.<sup>45</sup> Im Zuge der in fünf Jahrestappen (2002–2006) durchgeführten Gesamtrestaurierung konnten die Ruinenmauern von der Denkmalpflege Graubünden und dem Archäologischen Dienst Graubünden baugeschichtlich untersucht und dokumentiert werden. Über die Resultate der einzelnen Etappen wurde im Rahmen der Jahresberichte ADG

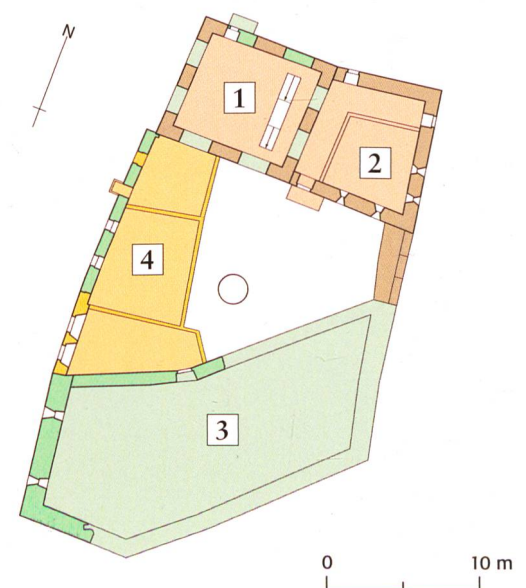
Abb. 41: Brien/Brinzauls, Burganlage Belfort.  
Grundriss 4.

- 1 Hauptturm, 4. Geschoss
  - 2 Torturm, 4. Geschoss
  - 3 Südtrakt, 4. Geschoss (Saal)
  - 4 Westtrakt, 3. Geschoss
- Mst. 1:500.

#### Grundriss 4 (Abb. 41)

Der Hauptturm war ursprünglich mit einer begehbaren Wehrplattform gedeckt [1]. Diese war durch eine umlaufende Brüstungsmauer mit aufgesetzten Zinnen gesichert. In der Phase 2 wird über dem Hauptturm ein Dach aufgesetzt und das 4. Geschoss ausgebaut.

Im Torturm war im 4. Geschoss eine Schlafkammer eingerichtet [2]. Diese wurde durch vier trichterförmige Fenster belichtet.

Im Südtrakt [3] wird im 4. Geschoss ein repräsentativer Saal gebaut. In der westlichen Giebelwand sind zum Saal zwei schmale Rundbogenfenster erhalten. Diese öffnen sich trichterförmig gegen aussen und innen.

Der bereits in der Phase 2 zu Wohnzwecken ausgebaut Westtrakt [4] wird in der jüngsten Phase 3 umgebaut.

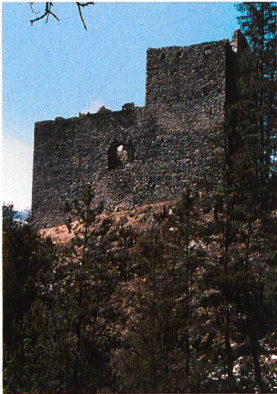
Abb. 42: Brien/Brinzauls, Burganlage Belfort. Nordfassade. Mst. 1:250.

### Nordfassade (Abb. 42)

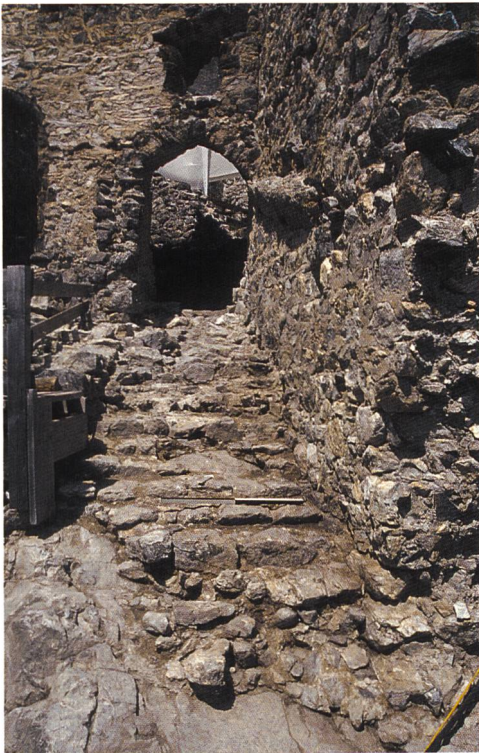
Abb. 47: Brienzen/Brinzauls, Burganlage Belfort. Südtrakt. Gewölbter Treppengang. Blick gegen Norden.

Die Südfassade wurde 1499 durch Bündner Truppen zum Einsturz gebracht.<sup>49</sup> Der Südtrakt war unterkellert. Die Kellerräume waren durch einen überwölbten Treppengang erschlossen (Abb. 47).

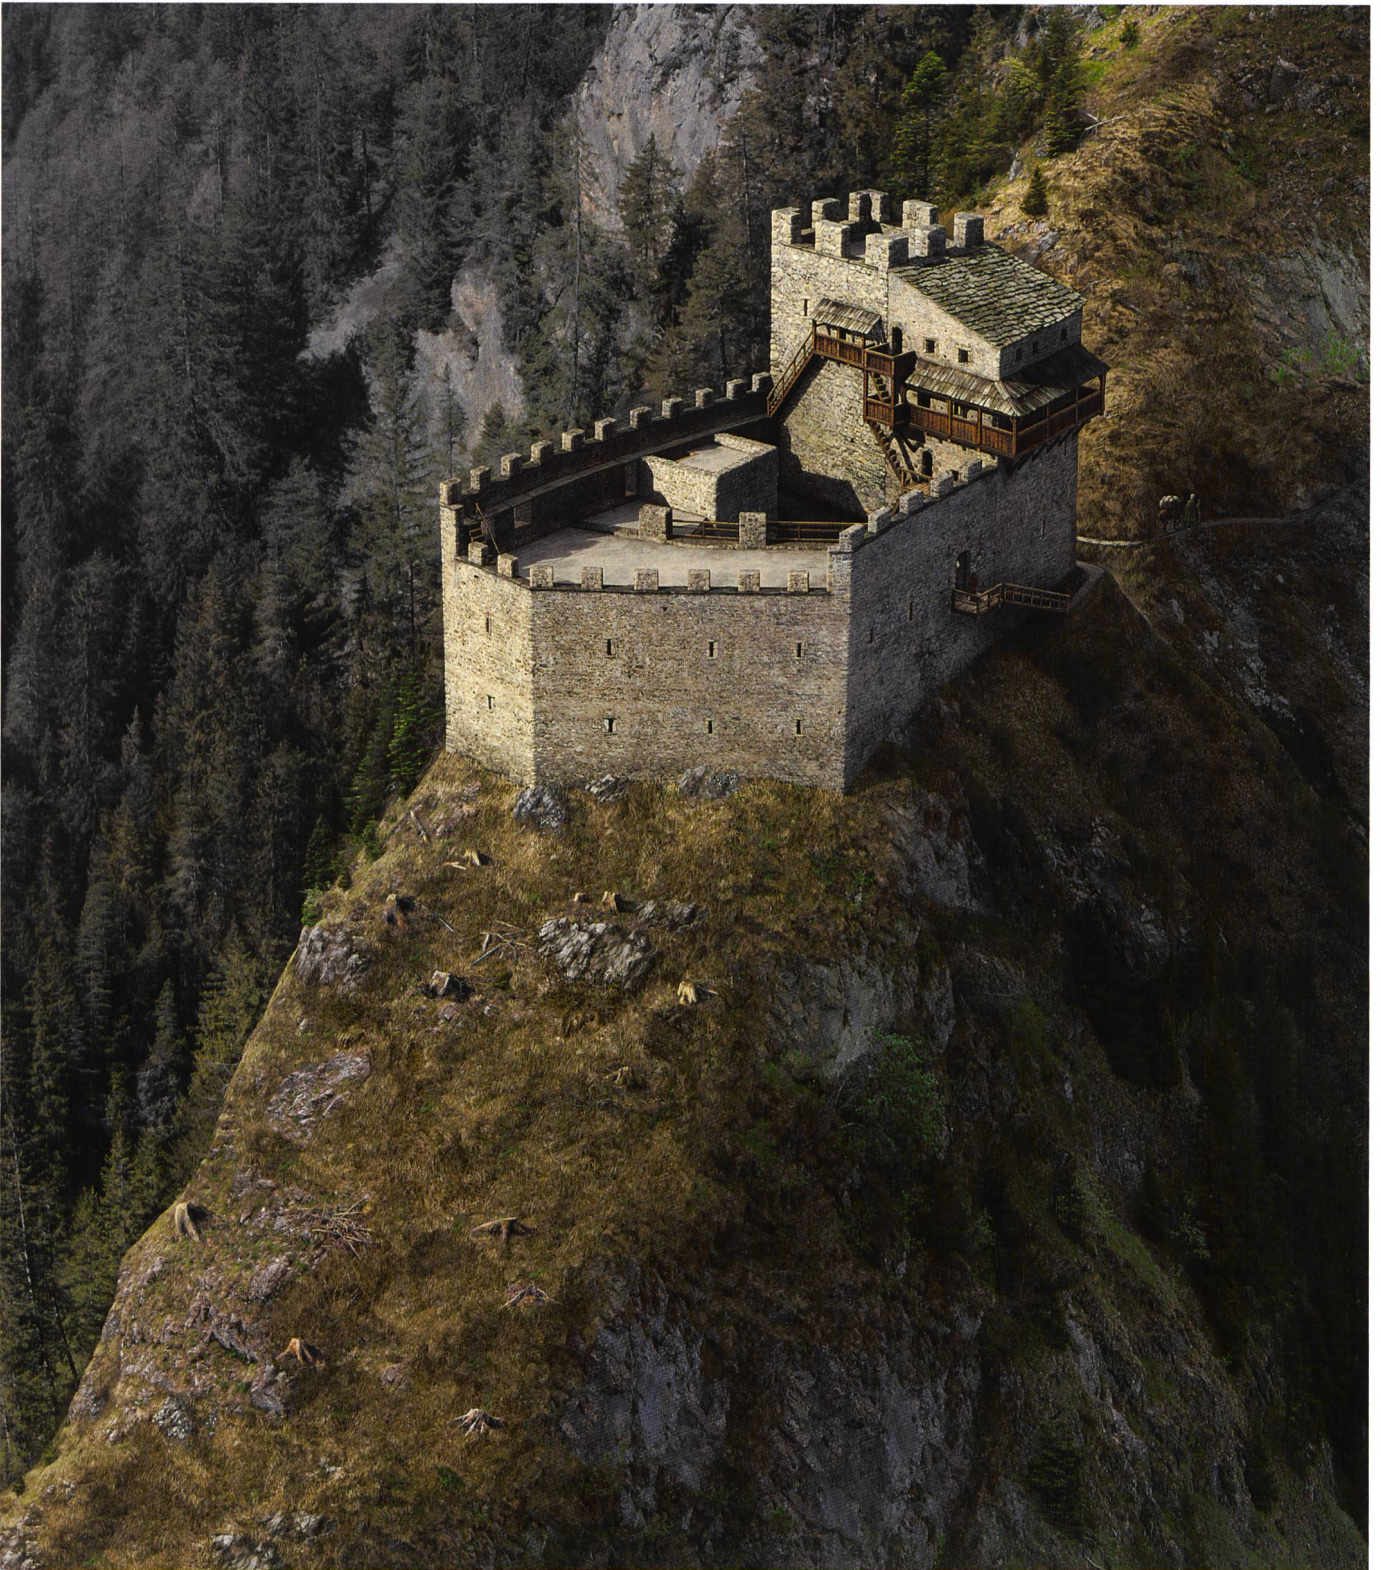
Abb. 53: Brienzenz/Brinzauls, Burganlage Belfort.  
Phase 1: Rekonstruktion der Burganlage  
(1229–1233).

#### Rekonstruktion Phase 1 (Abb. 53)

Die Hauptburg wurde in fünf Jahren von 1229 bis 1233 errichtet. Dies ergab die dendrochronologische Untersuchung der Bauhölzer. Die ältesten Hölzer mit einem Fälldatum im Herbst/Winter 1228/29 stammen aus dem Hauptturm. Diese dürften im Laufe des Jahres 1229 als Balkenlage zum Boden des 2. Geschosses eingebaut worden sein. Die jüngsten Hölzer der Neubauphase weisen ein Fälldatum im Herbst/Winter 1232/33 auf. Diese wurden im Laufe des Jahres 1233 als Balkenlage zur Plattform über dem 2-geschossigen Südtrakt verlegt. So entstand in fünfjähriger Bauzeit zwischen 1229 und 1233 eine wehrhafte Burganlage. Der 3-geschossige Hauptturm war als Wehrturm gebaut worden. Über dem 3. Geschoss bestand eine begehbare Wehrplattform. Diese war durch eine umlaufende Brüstungsmauer mit aufgesetzten Zinnen gesichert. Auf der Plattform bestand eine Rundumsicht in alle Himmelsrichtungen. Eine Wachmannschaft dürfte im Wehrturm gehaust haben.

Der Zugang entlang der Ost-Aussenseite war durch eine im 3. Geschoss des Torturmes auskragende Wehrlaube gesichert.

Über der östlichen und westlichen Umfassungsmauer bestanden Wehrgänge. Diese waren gegen die Aussenseite durch Brüstungsmauern mit aufgesetzten Zinnen gesichert. Von den seitlichen Wehrgängen aus konnte die Ost- und Westseite der Anlage überwacht werden.

Die 180 m<sup>2</sup> grosse Wehrplattform über dem Südtrakt diente der Verteidigung der Anlage gegen Süden. Diese terrassenartige Fläche dürfte auch als Söller (solarium) genutzt worden sein. Gut vorstellbar, dass man auf dieser Flachdachkonstruktion den täglichen Verrichtungen nachging. Derartige Söller werden bereits im Testament des Churer Bischofs Tello aus dem Jahr 765 mehrfach beschrieben.<sup>51</sup> Daraus kann geschlossen werden, dass diese den oberen Abschluss der erwähnten Gebäude bildeten.

Die herrschaftlichen Wohnräume befanden sich im Torturm und im 2. Geschoss des Südtraktes. Die Wohnräume in den oberen Geschossen des Torturmes waren über Vorbauten an der Südfassade erschlossen. In die Wohnräume im Südtrakt gelangte man ebenerdig vom Innenhof her.

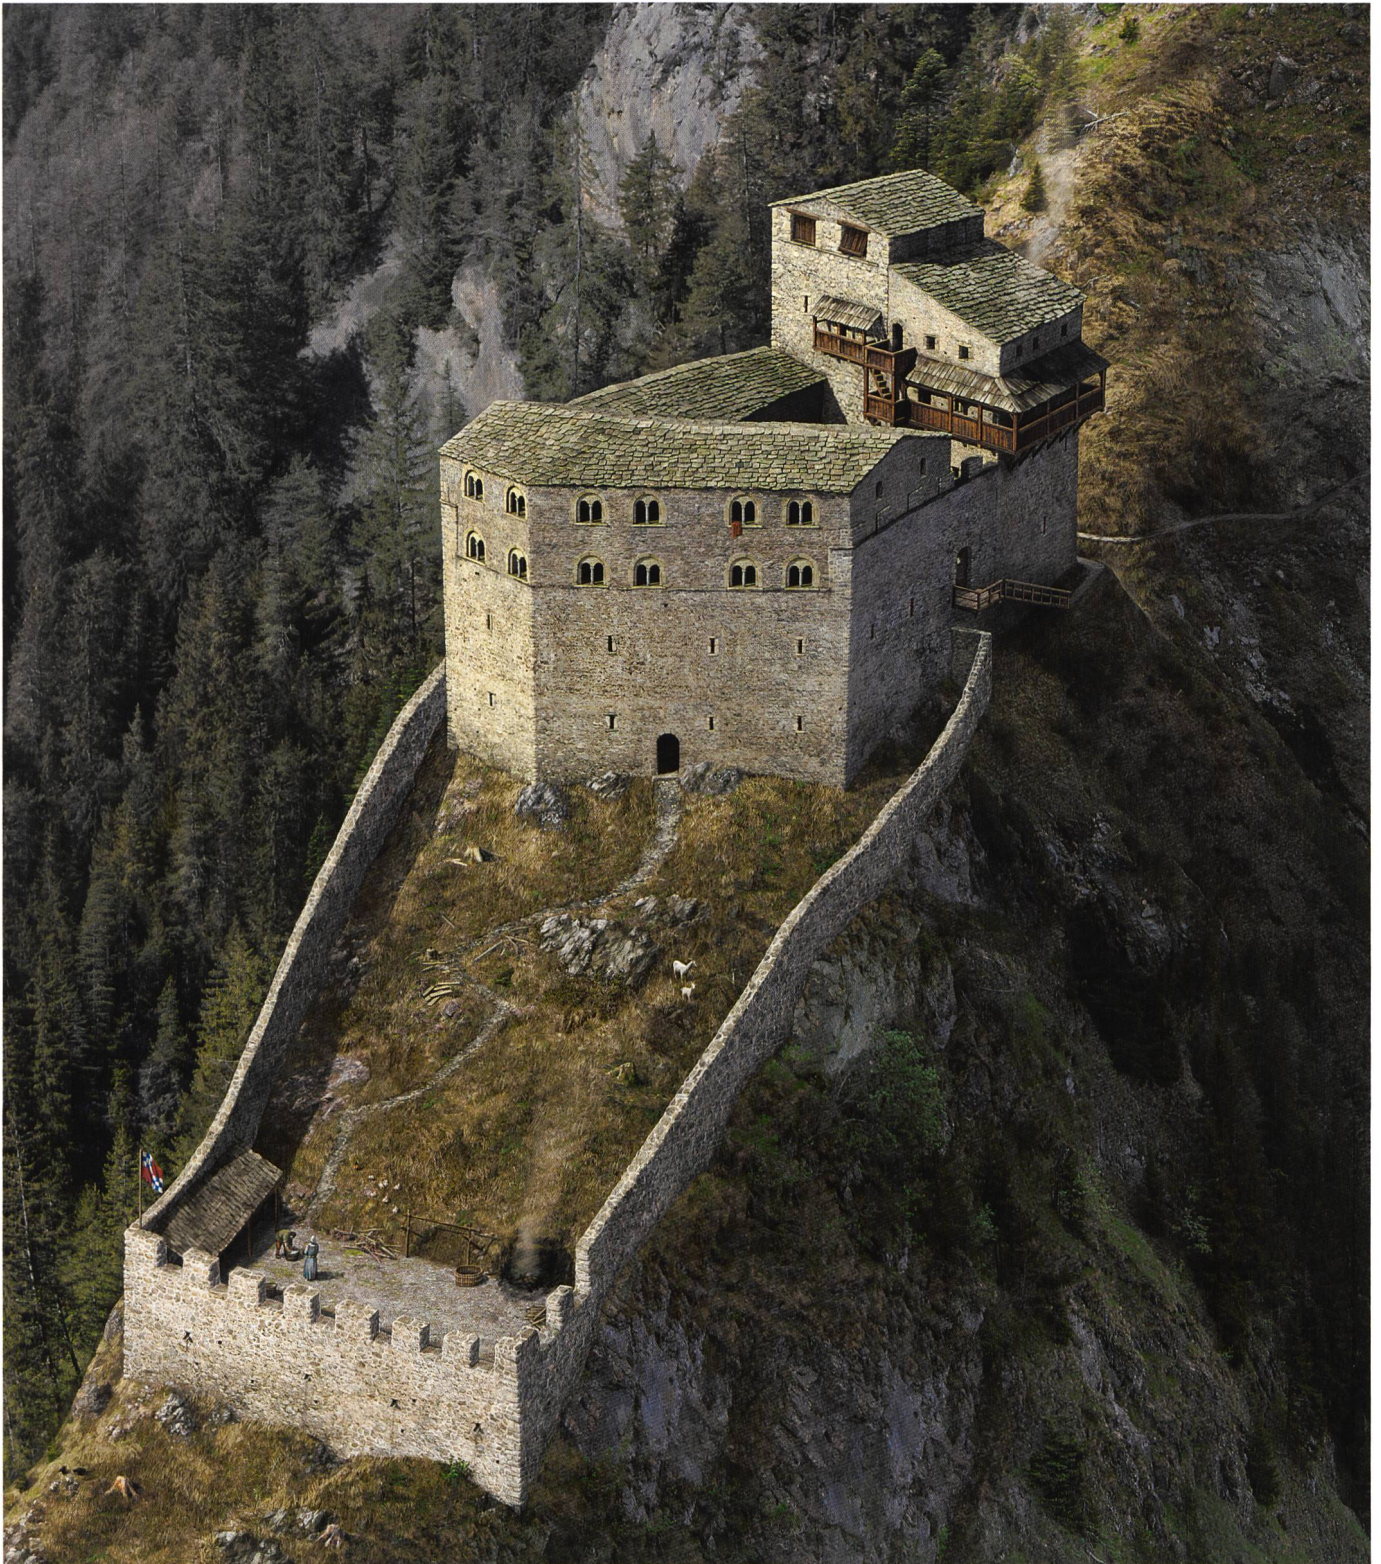
Abb. 54: Brien/Brinzau, Burganlage Belfort. Phase 2: Rekonstruktion der Burganlage nach dem Umbau von 1240.

### Rekonstruktion Phase 2 (Abb. 54)

In einer umfassenden Umbau- und Erweiterungsphase (Phase 2) wandelt sich die ursprüngliche Wehrburg zur Schlossanlage. Der Südtrakt (Palas) wird um zwei Geschosse aufgestockt. Dabei werden die bestehenden Wehrgänge und die südliche Plattform überbaut. Im 3. Geschoss des Südtraktes werden zwei herrschaftliche Wohnräume neu gebaut, im 4. Geschoss entsteht ein repräsentativer Saal.

Der Westtrakt wird über dem bestehenden Wehrgang ebenfalls aufgestockt und zu Wohnzwecken ausgebaut. Der Westtrakt dürfte mit einem gegen den Innenhof geneigten Pultdach gedeckt gewesen sein.

Über dem Hauptturm wird die bestehende Plattform überbaut. Mit dem Aufsetzen einer Dachkonstruktion wird ein viertes Geschoss ausgebaut.

Gleichzeitig wird die Anlage in der Phase 2 gegen Süden erweitert. 30 Meter unterhalb der Hauptburg wurde eine neue Südmauer erstellt. Entlang der seitlichen To-beleinschnitte war die Erweiterung durch Umfassungsmauern abgegrenzt. In der Südmauer finden sich gut vier Meter über dem Aussenniveau vier Ausgusskanäle. Durch diese konnte ein innerhalb der Südmauer liegendes Innenniveau entwässert werden. Denkbar ist, dass der in der Hauptburg aufgegebene Söller (solarium) in der Süderweiterung neu eingerichtet wurde.

Diese Umbau- und Erweiterungsphase konnte mit der dendrochronologischen Methode ins Jahr 1240 datiert werden. Somit besteht zwischen dem Neubau der Wehrburg (1229–1233) und der ersten Umbauphase (1240) ein zeitlicher Unterschied von lediglich sieben Jahren. Nach dieser kurzen Zeit wandelt sich die ursprüngliche Wehr-

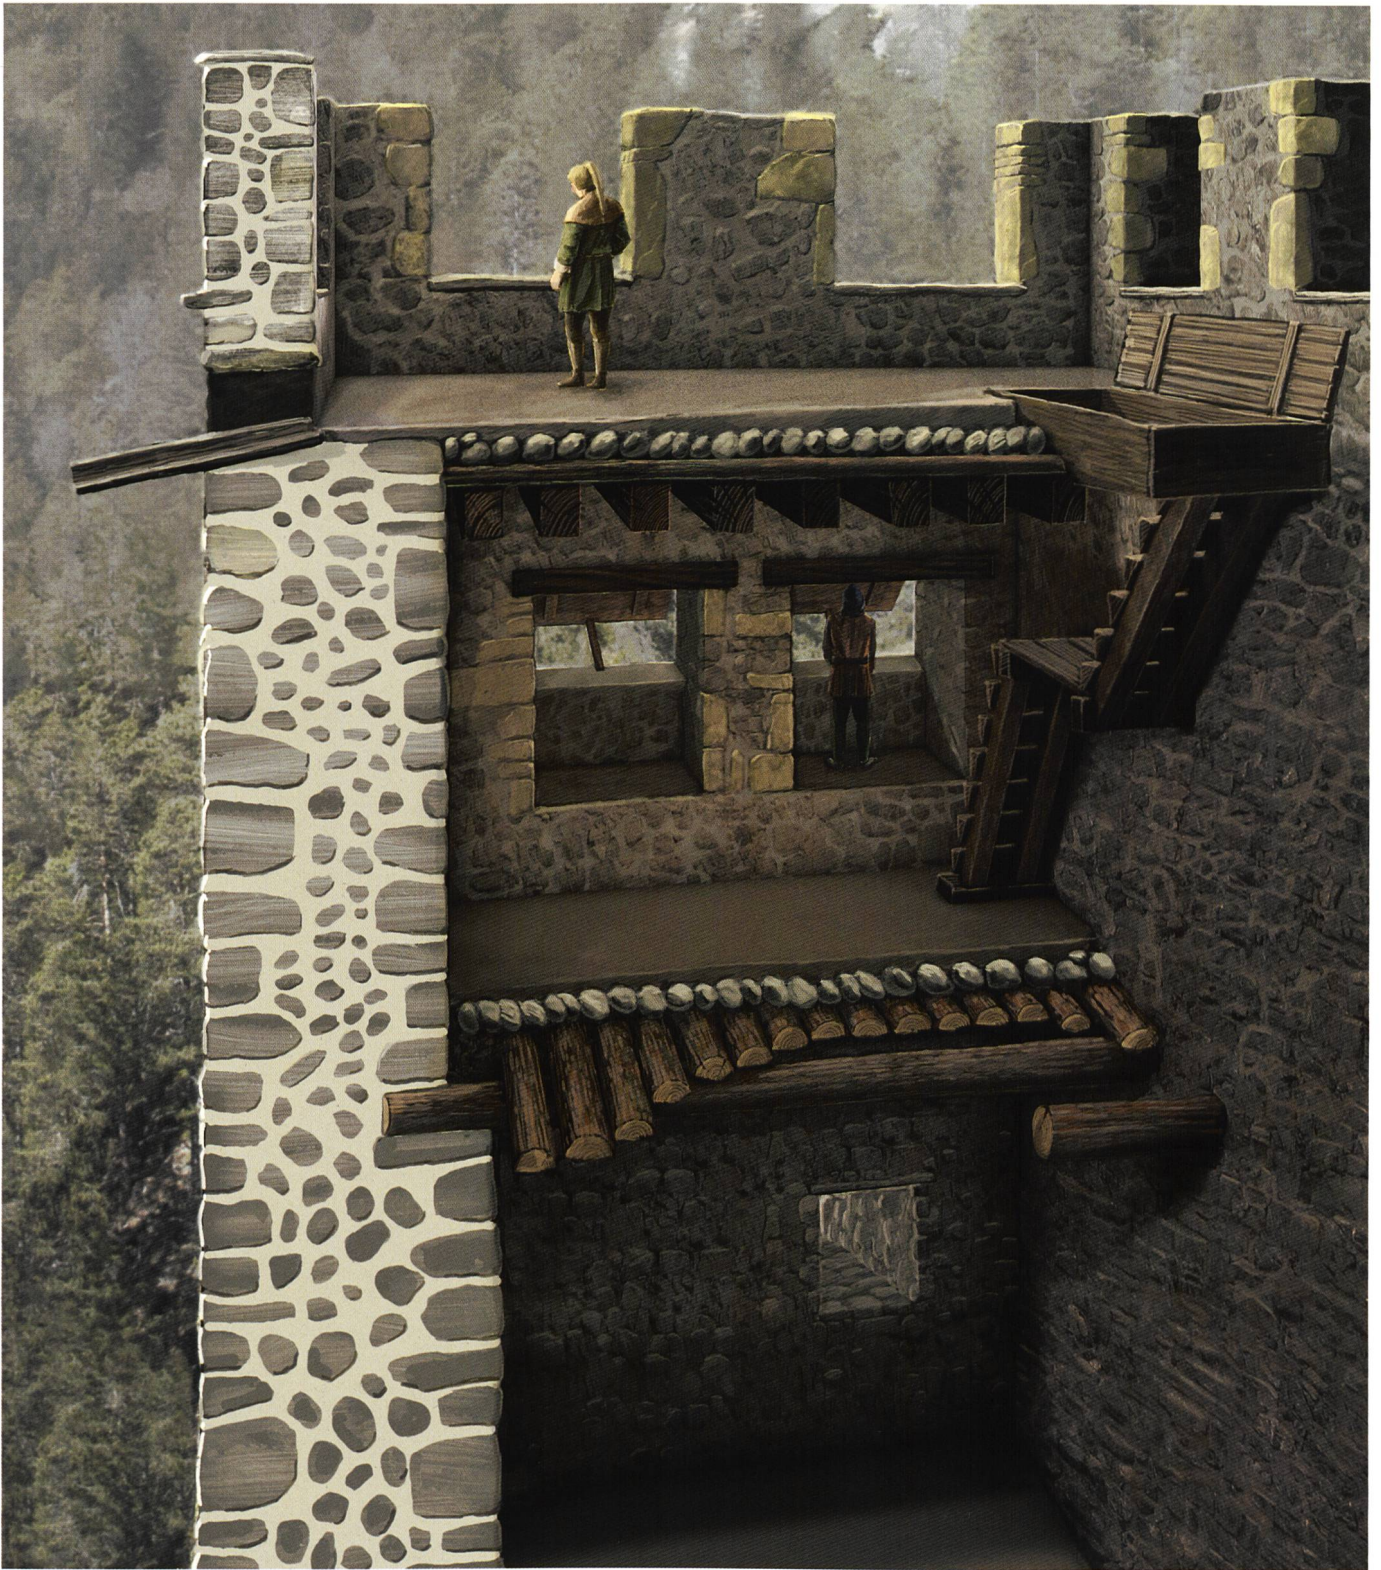
Abb. 55: Brienz/Brinzauls, Burganlage Belfort. Phase 1: Hauptturm (1229–1233). Der Schnitt durch die obersten drei Geschosse illustriert die Konstruktionsweise des Bodens und die Ausstattung der Räume.

### Informationstafel im Hauptturm (Abb. 55)

Für die Besucher der restaurierten Burganlage wurde als zusätzliche Attraktion im Torturm ein neuzeitlicher Aufstieg geschaffen. Eine moderne Treppenkonstruktion führt bis ins 4. Geschoss und über eine Passarelle zum Hocheingang in den Hauptturm. Von einer ins Eingangsgeschoss krappenden Plattform können die durch ein Glasdach geschützten Befunde an der nördlichen Innenwand betrachtet werden. Ein Schnitt durch die drei obersten Geschosse illustriert die Räumlichkeiten während der Benutzungszeit.

Entlang der Innenwand Nord blieb auf einem Rücksprung ein Streifen des originalen Kalkmörtelbodens zum 3. Turmgeschoss erhalten. An diesem kann der aufwendige Aufbau des Bodens rekonstruiert werden:

Die Bodenkonstruktion lag auf einer Balkenlage aus Rundhölzern auf. Über der Balkenlage war quer dazu eine Lage aus hölzernen Hälblingen verlegt worden. Darüber wurde ein Steinbett aus faustgrossen Steinen eingebracht. Dieses wurde mit einer bis 10 cm starken Kalkmörtelschicht übergossen. Die Gehfläche des Bodens wurde schliesslich im feuchten Zustand abgeglättet.

Die Wehrfenster in der Nordwand waren ursprünglich durch schwere Holzläden gesichert. Diese konnten gegen aussen aufgeklappt werden. Von diesem Standort hoch über der Nordfassade konnte die Nordseite überwacht werden. In der Phase 2 wurden diese Fenster zu gegen unten gerichteten Spähscharten vermauert.

Über dem Hauptturm bestand ursprünglich eine begehbare Plattform. Der Bodenaufbau der Plattform entsprach jenem des Bo-

dens im 3. Geschoss. Der Kalkmörtelboden konnte durch einen Speier über die Westfassade entwässert werden.

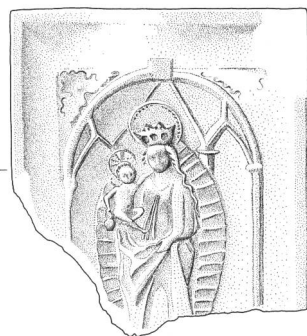
Abb. 56: Brienz/Brinzauls, Burganlage Belfort.  
Torturm. 4. Geschoss. Kranz- (1,2) und Blatt-  
kachel (3) (2. Hälfte 15. Jahrhundert) aus dem  
Abbruchschutt von 1499. Mst. 1:4.

Ein Depot mit Ofenkacheln und Ziegeln im Torturm (Abb. 56; Abb. 58)

Beim Abräumen des Abbruchschuttes sties-  
sen wir im 4. Geschoss des Torturmes auf  
ein Depot von Ofenkachelfragmenten. Die-  
se lagen unmittelbar auf dem entlang der  
Ostwand auf einem Rücksprung erhaltenen  
Mörtelboden. Die grün glasierten Fragmen-  
te lagen unter dem Brandschutt der Zerstö-  
rung von 1499 (Abb. 57). Sie konnten zu  
vier Ofenkacheln zusammengesetzt werden  
(Abb. 58). Dabei handelt es sich um drei  
Kranzkacheln und eine Blattkachel. Die  
Kranzkacheln zeigen Diamantquadermau-  
erwerk mit oberem Treppengiebelabschluss  
und polygonal vorstehendem Erker mit  
Schlüssellochscharten. Die Kranzkacheln  
stammen aus zwei verschiedenen Modells.  
Bei zwei Kacheln weist der Erker oben ei-  
nen Zinnenkranz auf, bei der dritten ist  
er mit einer Dachpyramide gedeckt. Die  
Blattkachel zeigt die Jungfrau Maria mit  
Kind vor einem Hintergrund mit gotischem  
Masswerk. Die Ofenkacheln datieren in die

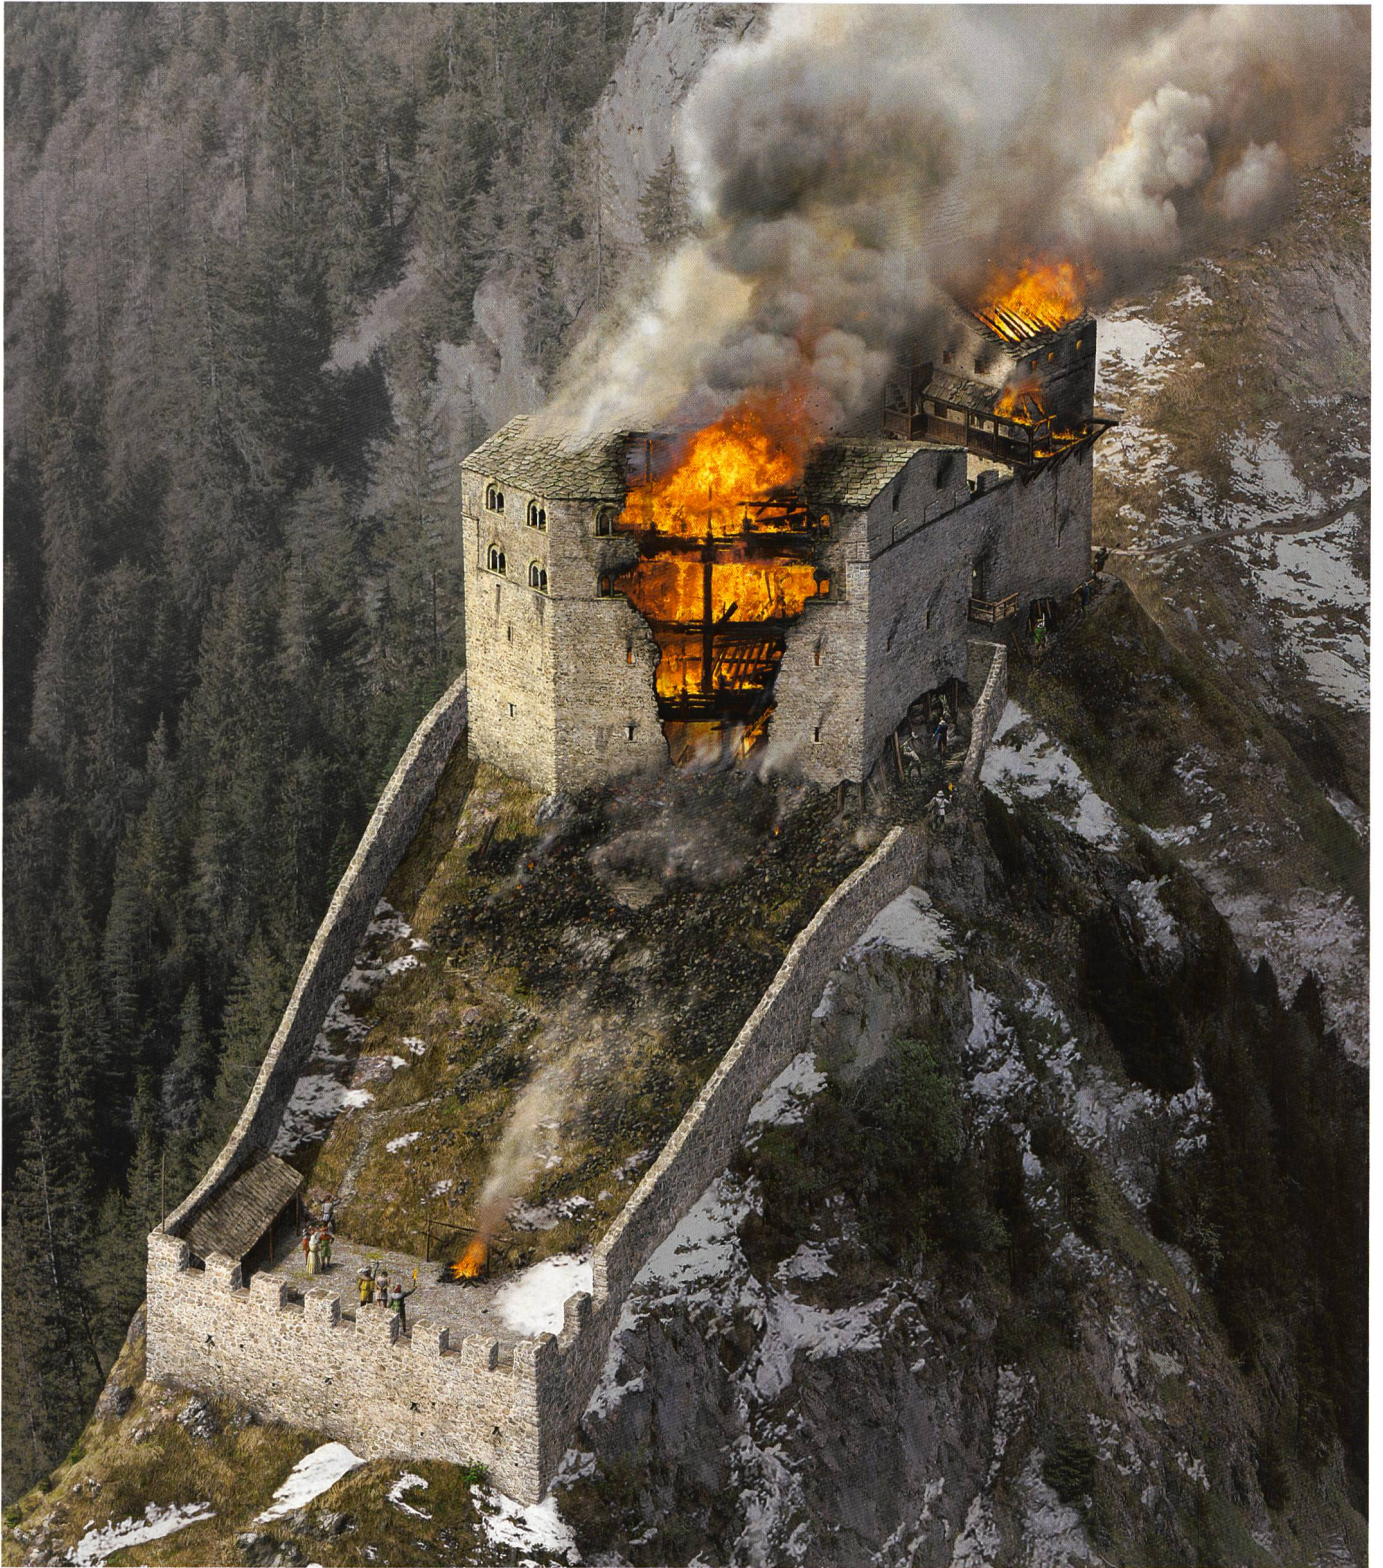
Abb. 57: Brienz/Brinzauls, Burganlage Belfort.  
Zerstörung der Burg am 14. März 1499 durch die  
Bündner Truppen.

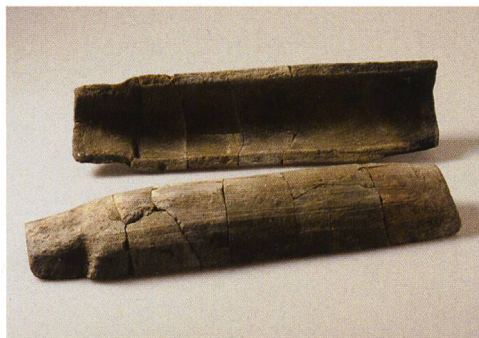
Abb. 58: Brienzen/Brinzauls,  
Burganlage Belfort. Torturm.  
4. Geschoss. Halbrundziegel,  
sogenannte Mönche (2.  
Hälfte 15. Jahrhundert) aus  
dem Abbruchschutt von  
1499. 45,5x10,5 cm.

Im Depot lagen auch zwei Halbrundziegel, sogenannte Mönche oder Oberdächler (Abb. 58), die zeitlich ebenfalls ins 15. Jahrhundert gehören. Sie sind nicht zwingend für eine Dachbedeckung gebraucht worden, Ziegel wurden auch in Öfen verbaut (Rauchrohre, Gewölbe, Flickungen)<sup>53</sup>.
