**Zeitschrift:** Jahresberichte des Archäologischen Dienstes Graubünden und der Denkmalpflege Graubünden  
**Herausgeber:** Archäologischer Dienst Graubünden; Denkmalpflege Graubünden  
**Band:** - (2007)

**Artikel:** Zum Abschluss der Konservierung und Restaurierung der Kathedrale St. Mariä Himmelfahrt in Chur  
**Autor:** Rutishauser, Hans  
**DOI:** <https://doi.org/10.5169/seals-821175>

## Zum Abschluss der Konservierung und Restaurierung der Kathedrale St. Mariä Himmelfahrt in Chur

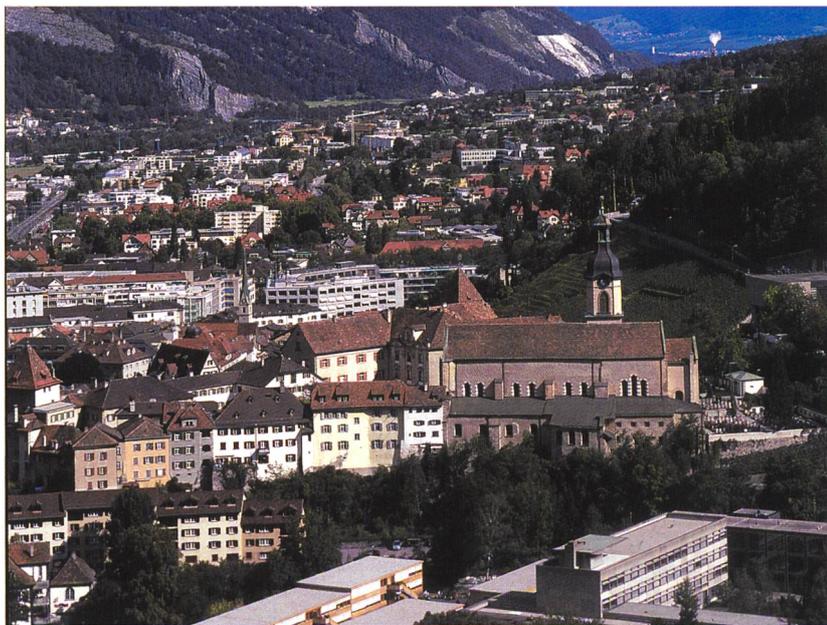
Abb. 105: Die restaurierte Kathedrale St. Mariä Himmelfahrt auf dem Hofhügel über der Altstadt von Chur. Blick gegen Norden.

Das Bistum Chur und sein Bischofsitz mit der Kathedrale auf dem Hof über der Altstadt von Chur (Abb.105) bestehen seit rund 1600 Jahren; ein einzigartiges Beispiel von Kontinuität einer auch heute noch bestehenden Institution am selben Ort. Bei der jüngsten Konservierung und Restaurierung der Churer Kathedrale in den Jahren 2001–2007 wurde bewusst auf eine umfassende archäologische Flächengrabung verzichtet. Eine solche wäre zwar kirchenhistorisch und landeskundlich von hervorragender Bedeutung gewesen, doch zeigte das Restaurierungskonzept, dass eine Gesamtgrabung vermeidbar war. Drei Gründe bewogen die Verantwortlichen, auf eine solche Grossgrabung zu verzichten:
