Abgeschlossene Restaurierungen

Arosa, Chalet «Sunnawinkel» Nr. 831 Gesamtrestaurierung

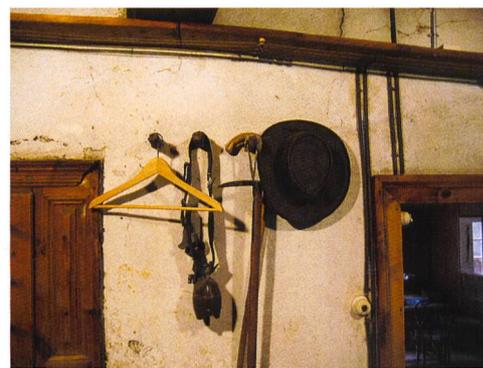
Abb. 120: Bergün/Bravuogn, Latsch, Haus Nr. 3. Elektroinstallationen der ersten Generation im Sulèr. Nachzustand.

ersten Generation mit über kleine Isolatoren geführten Einzeldrähten (Abb.120) kontrastiert auffällig mit den Elementen aus der Mitte des 18. Jahrhunderts, die den Bau ansonsten prägen. Die ausgewogenen Raumproportionen, die handwerklich qualitätsvolle Fassadendekoration mit ihrer polychromen Ritzzier und den reichen Schmiedearbeiten sowie die ungewöhnliche Lage von Cuort-Zufahrt und Treppe sichern dem aussergewöhnlichen Haus zu Recht einen speziellen Platz innerhalb des Bündner Bauernhaus-Bestandes.

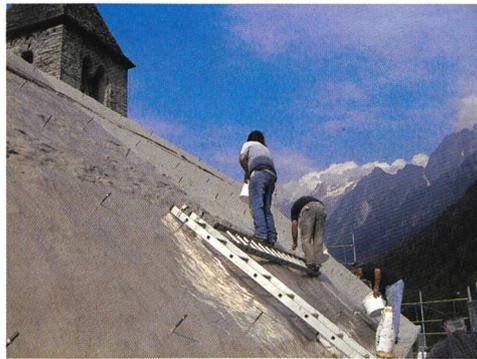
Gli interventi di restauro si sono limitati alla lisciatura del sottofondo esistente con la posa di uno strato di impermeabilizzazione in resina di poliuretano liquida (fig. 124). La superficie in resina è stata sabbata per avere una maggiore aderenza con lo strato di malta in calce-cemento nella quale sono state posate le piode. Nel sottofondo in pietra naturale, sono stati applicati degli ancoraggi in metallo che garantiscono un'elevata stabilità statica e un fissaggio maggiore con lo strato di malta. Per l'esecuzione della copertura del tetto si è prestata particolare attenzione al riutilizzo delle vecchie piode, che sono state completate con quelle nuove estratte dalla cava locale (fig. 125).

Fig. 124: Bondo, Promontogno, Chiesa evangelica di Nossa Donna. Durante la fase dei lavori.

Infiltrazioni d'acqua in diverse parti del tetto hanno causato danni agli intonaci sia interni che esterni della chiesa. La sistemazione del tetto in pioda si è resa oltremodo necessaria per garantire la conservazione dello stabile.

Il tetto a due falde della chiesa è sostenuto da un soffitto a volta in pietra naturale e ha una pendenza di ca. 84%. Le piode del tetto sono posate direttamente nella malta che ricopre la parte superiore della volta.

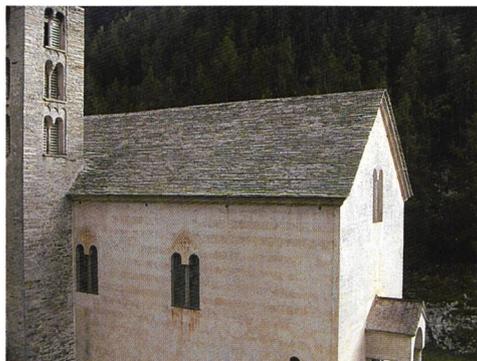
Fig. 125: Bondo, Promontogno, Chiesa evangelica di Nossa Donna. Nuovo tetto in piede.

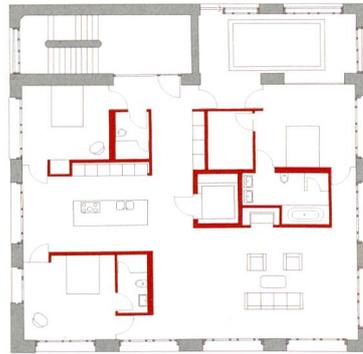
Abb. 136: Maienfeld, «Polagut» Nr. 285. Das Umbau-
projekt für den Pfeilerstall.
Mst. 1:250.

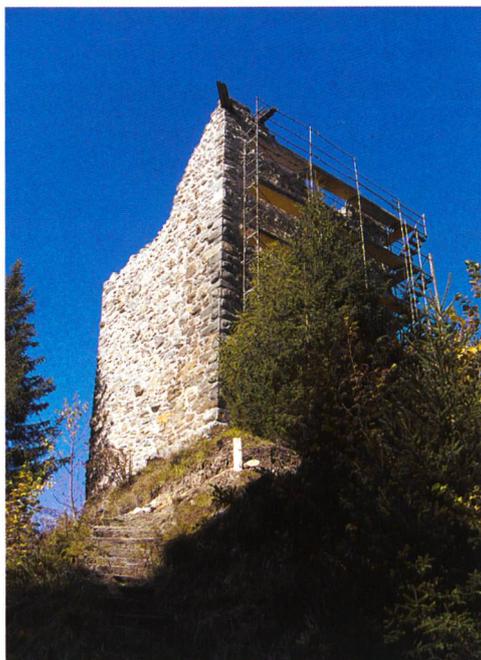
Die Gefahr des Einsturzes grösserer Mauermassen erforderte besondere Sicherheitsmassnahmen: So konnte die Schutträumung im Turmboden nur unter einem Schutzgerüst mit massiven Stahlträgern und dichter

Abb. 142: Zillis-Reischen, Burgruine «Tur», während der Konservierungsarbeiten. Blick gegen Südwesten.

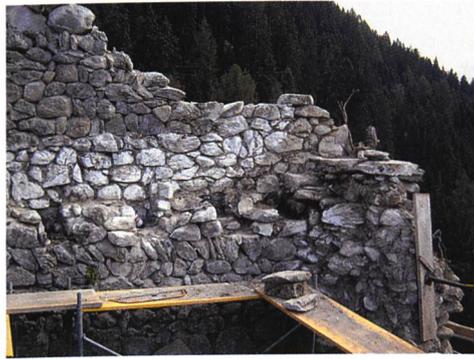
Abb. 143: Zillis-Reischen, Burgruine «Tur». Südost-ecke mit Torschwelle und Balkenauflegern des dritten Geschosses in gereinigtem Vorzustand.

Bei der Burgruine «Tur» fand sich vom Hocheingang im dritten Geschoss, gut 8 m über Terrain, die – zerbrochene – Schwelle aus Rofnagneis. Der Balkon vor dem Hocheingang war an drei Balkenlöchern ablesbar. Die Balkentreppe wurde auf halber Länge von einem Kragbalken gestützt. Am höchsten Punkt der Ruine hatte sich der Balkenkanal des mächtigen Kragbalkens erhalten, der die Laubenkonstruktion im Eckbereich trug. Daneben fanden sich noch Reste des Balkenkanals des ersten Kragbalkens der Ostseite. Die völlig vermoderten Holzreste erlaubten keine Altersbestimmung. Anhand der neu eingelegten Lärchenstümpfe werden die für das Erscheinungsbild der einstigen Burg charakteristischen Holzkonstruktionen für die Besucher auch in Zukunft ablesbar bleiben.¹⁶⁹

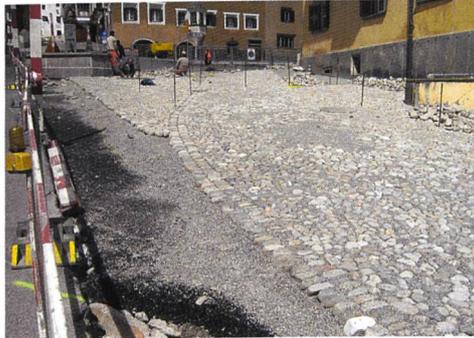
Der «Plaz» in Zuoz allerdings verfügt über eine *historische* Bollenstein-Pflasterung, der einfachsten und ältesten im Kanton Graubünden gebräuchlichen Pflasterungsart. Im Engadin sind die zu *Cuort* und *Sulèr* führenden Rampen meist in dieser Weise befestigt, ebenso die Vorbereiche der Häuser und die stark beanspruchten Flächen um die Brunnen, teils auch die wichtigsten Gassen oder gar einzelne Plätze. Würfelpflasterungen aus quadratisch zugehauenen Steinen kamen erst mit dem Bau der Kommerzialstrassen im 19. Jahrhundert in Gebrauch. Da die dazu benötigten Steine heute günstig aus China bezogen werden können, einfacher zu verarbeiten und bequemer zu begehen sind als die alten «Katzenköpfe», besteht die Tendenz, letztere durch Würfelsteine zu ersetzen. So auch in Zuoz, wo sich allerdings der zuständige Gemeinderat, Florin Wieser, mit Unterstützung unserer Fachstelle und angespornt durch spontane Meinungsäusserungen von Passanten anlässlich der vorbereitenden Begehungen, mit viel Herzblut für den Erhalt des historischen Belages einsetzte und seine Ratskollegen schliesslich von den Vorteilen einer Wiederverwendung überzeugen konnte. Die ausgebauten Steine wurden während der Restaurierungsarbeiten (Abb. 145) auf einem Lagerplatz deponiert, sortiert und, mit neuen Steinen aus dem Inn ergänzt, wieder in Sand verlegt. Die Entwässerung mit Mittelrinne und die bewegte Topographie mit den vielen Anschlüssen an die Vorplätze der Privathäuser boten dabei eine besondere Herausforderung für die Pflastermeister. In Zusammenhang mit der Erneuerung konnten auch einige gestalterisch und funktional unbefriedigende Details gelöst werden, wie etwa die Entrümpelung des «Plazes» von Verkehrszeichen (Abb. 146). Noch offen

Abb. 145: Zuoz, «Plaz», während der Pflasterungsarbeiten.

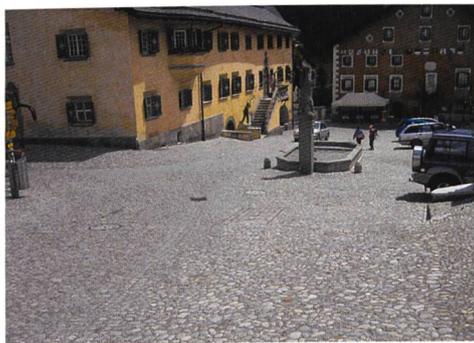
Abb. 146: Zuoz, «Plaz», nach dem Neusetzen der Pflasterung.
