Laufende Restaurierungen

Müstair, Kloster St. Johann

Splügen, Galerie am Splügenpass

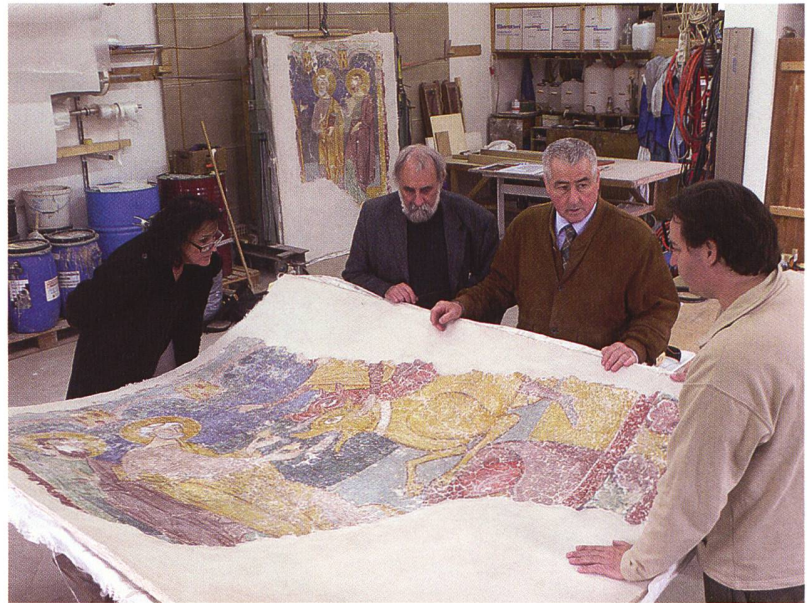
Abb. 126: Müstair, Kloster St. Johann. Experten beurteilen das Bild 105 r (Bild 104 r im Hintergrund). Doris Warger, Christian Heydrich, Hans Rutishauser, Rufino Emmenegger (von links).

Die beiden 1,19x1,85 m bzw. 1,43x1,93 m messenden Bildfragmente mussten zuvor von Restaurator Rufino Emmengger, Luzern, auf neuen Trägern befestigt werden. Die noch auf den Bildflächen haftenden nachromanischen Kalkreste hat Emmenegger entfernt und die Fehlstellen mit neutralen Retuschen zurückhaltend eingestimmt. Umfang und Intensität der restauratorischen Massnahmen wurden vom Bauhüttenleiter Jürg Goll, der Restauratorin Doris Warger, dem Restaurator und Bundesexperten Christian Heydrich und dem kantonalen Denkmalpfleger Hans Rutishauser bei mehreren Werkstattbesuchen anhand von Probeblöcken gemeinsam mit dem ausführenden Restaurator festgelegt (Abb. 126).

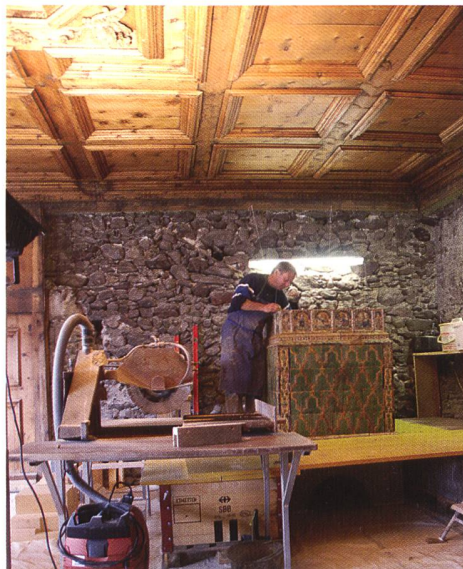
Abb. 128: Müstair, Kloster St. Johann. Das barocke Fürstenzimmer im Westtrakt der Klosteranlage während der Restaurierungsarbeiten.

Im Berichtsjahr konnte auch die Restaurierung des prächtigsten Wohnraums des Klosters, des barocken Fürstenzimmers von 1642 im Westtrakt, begonnen werden (Abb. 128). Als erstes wurden dort Teile des Holzbodens aus dem 20. Jahrhundert ausgebaut. Weiter wurde im nördlichen Klostersgarten das Dach über dem Laubengang von 1906 instand gestellt. Vor mehr als 20 Jahren war das damals schadhafte Laubengangdach mit Brettschindeln neu gedeckt worden. Leider erfolgte diese Neudeckung zu wenig fachgerecht. Die Randnuten der Bretter waren ungenügend eingetieft und die einzelnen Bretter zu lang, so dass das Dach bald leckte. Neu wurden nun die gesamte Ostseite und die Nordostdecke des Laubengangs mit neuen Lärchenbrettschindeln eingedeckt (Abb. 129). Besonderes Augenmerk

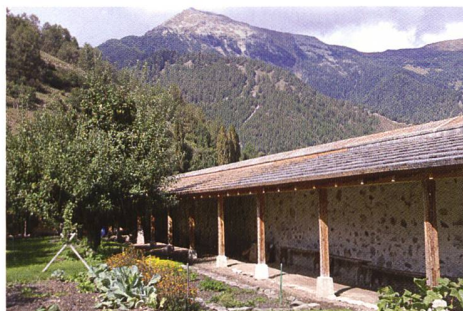
Abb. 129: Müstair, Kloster St. Johann. Nördlicher Klostersgarten. Ostteil des Laubengartens, neues Brett-schindeldach.

haben der Klosterschreiner und der Klostermaurer auf die sichere Verankerung und einen dichten Abschluss des Dachs an der Klostermauer gelegt. Die Neubedachung auf der Nordseite des Laubengangs soll als abschliessende Bauetappe folgen.

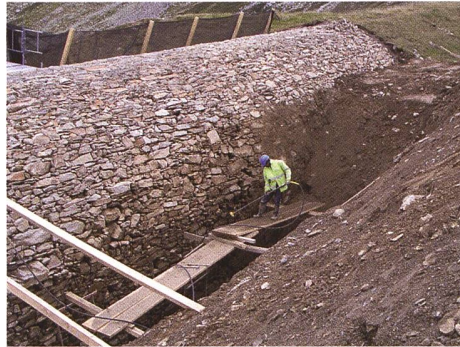
Abb. 130: Splügen, Galerie am Splügenpass. Die äussere Schale des Tunnelgewölbes während der Sanierung.

Im dritten Jahr der Restaurierung der Galerie sind entscheidende Arbeiten ausgeführt worden:¹⁵⁰ Die Fehlstellen im Mauerwerk mussten mit unterschiedlich grossen Steinen ergänzt, das heisst ähnlich wie bei einer Trockenmauer «gestopft» und anschliessend mit relativ wenig Mörtel ausgeworfen werden (Abb. 130). Die einzelnen Steine sind dabei kaum überdeckt worden und bleiben sichtbar. Geschlossen wurde zudem ein grosser Einbruch im Deckengewölbe aus dem Jahr 2001. Schwierigkeiten bereiteten die hangseitigen Wände der Galerie, welche in vielen Partien stärker als erwartet unter Wassereinbruch und Hangdruck gelitten hatten. Hier mussten vorab neue Sicherungsmethoden der in zwei Schalen auseinander scherenden Mauerkonstruktion gefunden werden.

Der renovierte Zustand des Bauwerks kann an der Aussenwand im unteren nördlichen Teil begutachtet werden. Die Verfüzung der äusseren strassenseitigen Aussenmauern zeigt das Resultat der Arbeiten. Ablesbar ist insbesondere, wie sich die Arbeitsequipen der mehrheitlich aus Portugal stammenden Maurer auf die Situation eingestellt und die geeignete Arbeitstechnik für die Mauerwerksrestaurierung entwickelt haben.

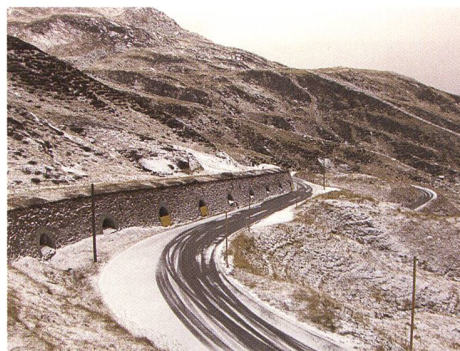
Abb. 131: Splügen, Galerie am Splügenpass. Die Baustelle nach dem überraschend frühen Wintereinbruch.

Die Passstrasse wurde am 9. Mai geöffnet. Leider musste die Baustelle mit dem überraschend frühen Wintereinbruch bereits Anfang Oktober wieder geschlossen werden (Abb. 131).
